# ODFJELL TECHNOLOGY - LINUS

Jekke System – Sprekkdannelse Jekke Pinjonger  
Jekke Legg – Sprekk i Spennbryter (Spanbreaker)

Sikkerhets Forum (HAVTIL) Møte April 2025

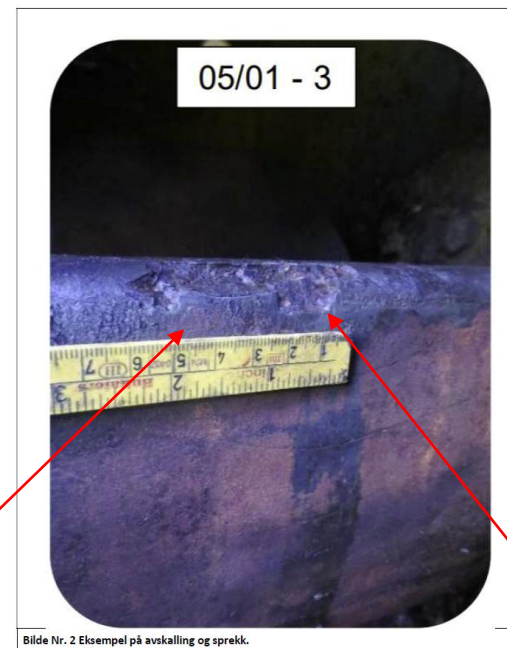
Bilde Nr. 2 Eksempel på avskalling og sprekk.

Eksempel på avskalling og sprekk.

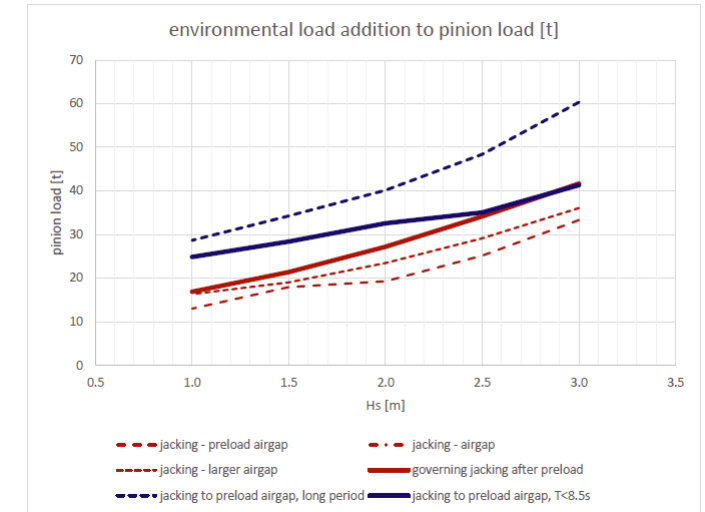
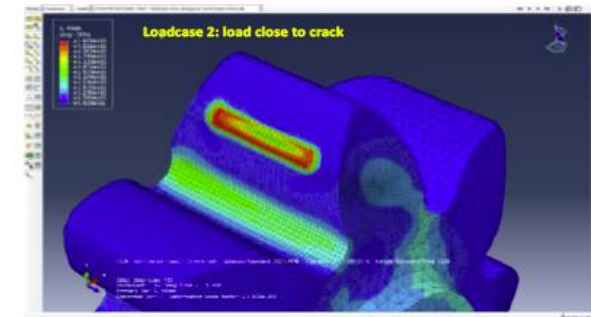
- GustoMSC
  - Sprekkvurdering – FEA og bruddmekanikk – restkapasitet.
  - Vurdering av laster i alle faser.
  - Konkluderer med tilstrekkelig rest kapasitet
- Kritikalitet vurdering
  - Omfattende risikovurdering er utført i henhold til gjeldende prosedyrer.
  - Last sensitivt, kontroll og sikkerhetsmargin på lastsiden er viktig → vekt optimalisering og operasjonelle begrensinger.
- Rotårsak (RCA) – ikke endelig konkludert
  - Sprekkmekanisme antatt relatert til case hardening.
  - Endelig konklusjon vill baseres på metallurgisk skadeanalyse av pinjong (i forbindelse med pinjongbyte).

- Første leveranse forventet etter planen i midten av mai (6stk/uke)
- Planlegger å gjennomføre pinjong bytte i operasjon

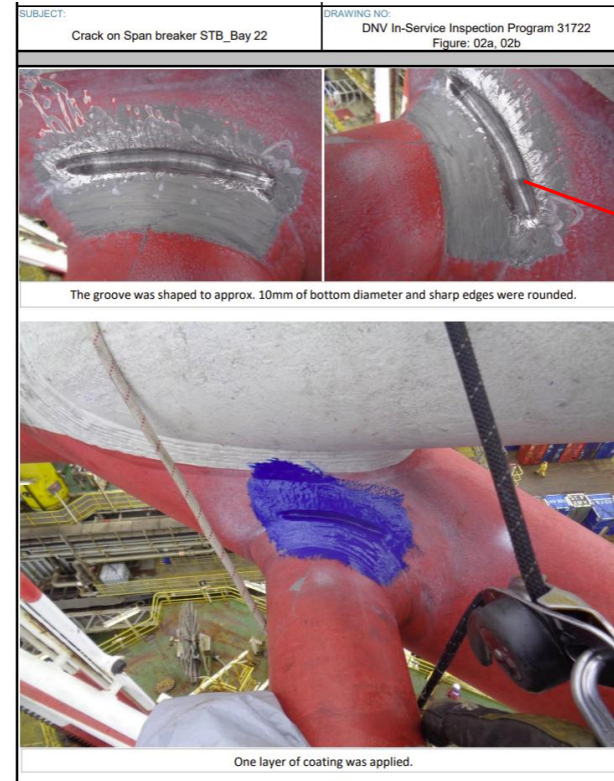
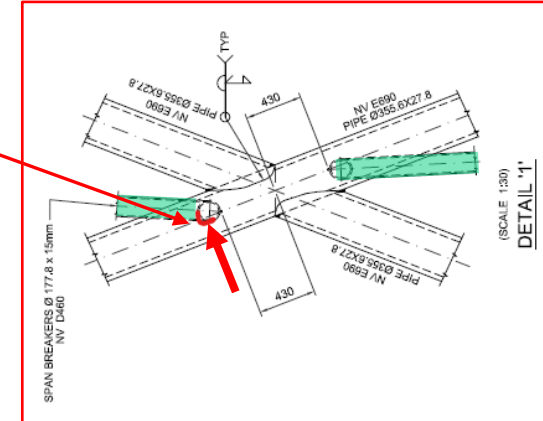
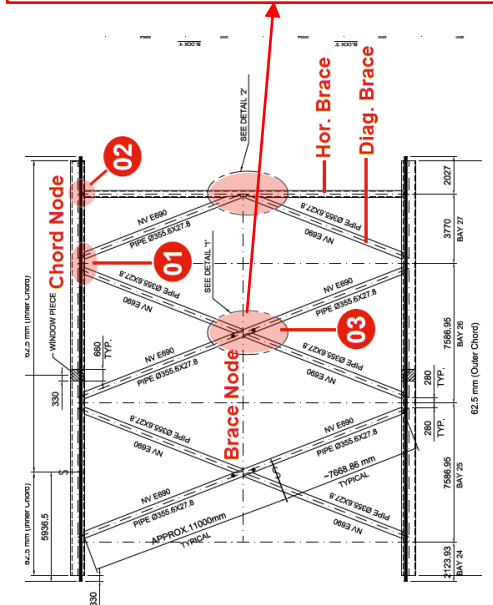
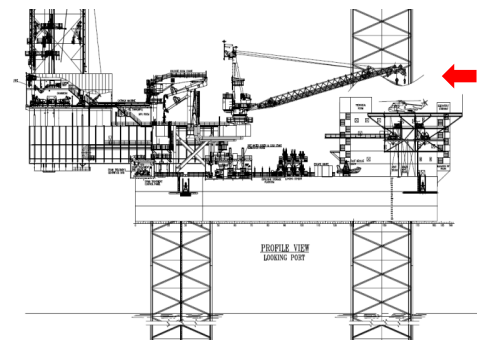
- Spekk avdekket under årlig IIP inspeksjon (iht. DNV IIP program)
- Sikkerheten er vurdert – skaden ligger utenfor belastningsområdet på leggene.
- Reparasjon er planlagt å gjennomføres i sommerhalvåret.

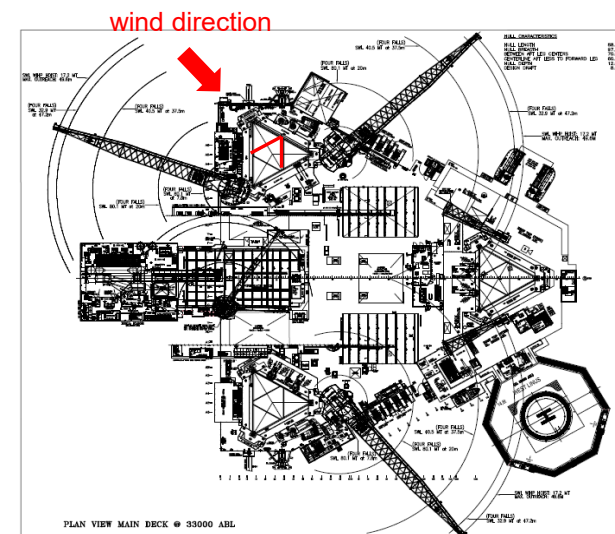
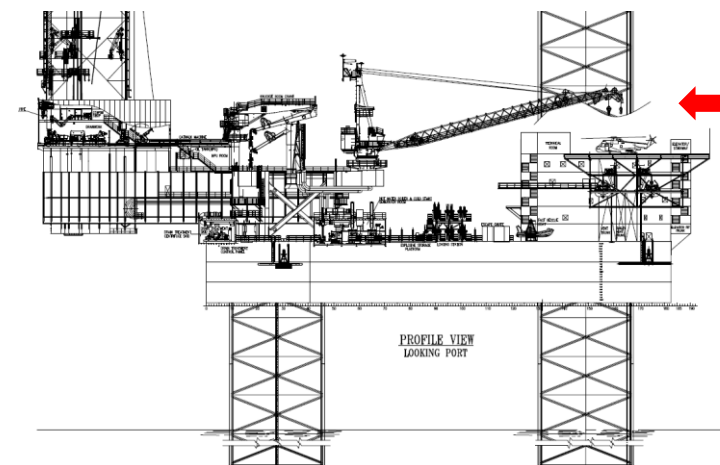
- Fenomenet oppstår ved en vindhastighet på omtrent 15 m/s – 1-2 bays over jekkehuset.
- Vinden må treffe spennbryteren ortogonalt uten påvirkning fra andre strukturer som forårsaker turbulens → vibrasjon.
- Når vibrasjonene starter, kan de fortsette selv om vindhastighet eller -retning endres.
- Utmattingsstyrken blir utnyttet, og sprekker kan oppstå
