Granskingsrapport

Rapport	
Rapporttittel Gransking av akutt oljeforurensning fra Statfjord OLS B i forbindelse med lasting av råolje til skytteltankskipet Hilda Knutsen den 8.10.2015	Aktivitetsnummer 001037029

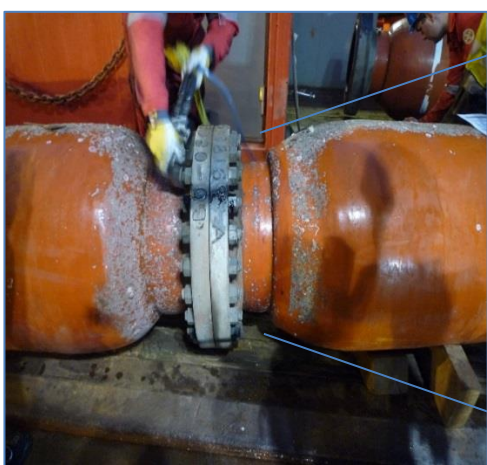
Lekkaspunktet ble lokalisert ved flens A (produksjons nr. BO-0708169-A) på slangesegment 3. Oljeutslippet har oppstått som følge av lokal gropkorrosjon gjennom veggtykkelsen (9,25 mm) til stålnippel og utstrømming til sjø gjennom en flenge i det ytre polyuretanlaget (PU). Oljen delaminerte seg vei gjennom de ulike gummilagene til det ytre PU-laget, med økt trykk mot PU-laget som følge. PU-laget tåler ikke trykk.

Foto 4.1 og 4.2 viser lokasjonen til lekkaspunktet på slangesegment 3. Flengen ble målt til å være 30 mm lang med om lag 0,6 mm åpning.

Foto 4.1 Flenskobling mellom slangesegment 2 og 3

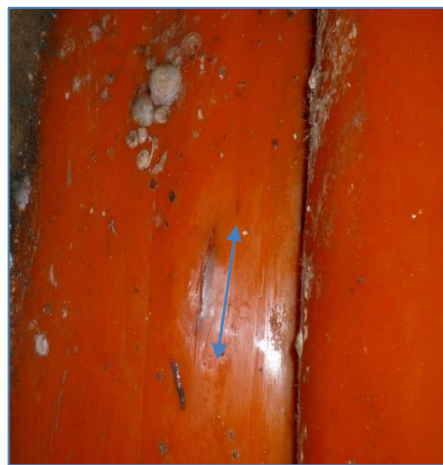
Foto 4.2 Flenge i polyuretanlag (30x0,6 mm)
Pil markerer flengens lengde.

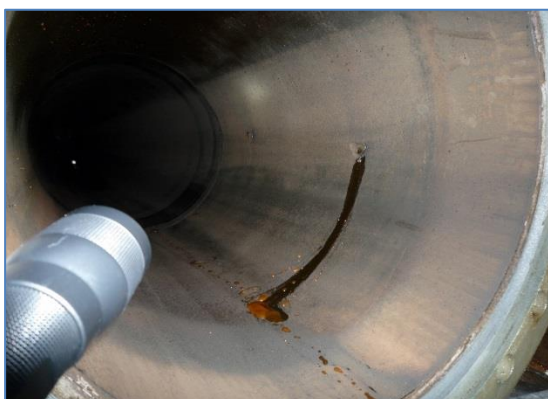
Foto 6.1 til 6.6 viser innvendig groppkorrosjon i slangesegment 3. Tre korrosjongroper er påvist i nippelen ved flens A. Korrosjongroperne #1 og #2 går gjennom stålmaterialet og er posisjonert henholdsvis om lag 30 cm og 70 cm fra flens A. Ved flens B er det påvist ytterligere tre korrosjongroper hvorav to er gjennom stålmaterialet.

Foto 6.1 Korrosjongrop #1 ved flens A

Statoil sannsynliggjør at årsak til korrosjonen av nippler skyldes tilførsel av sjøvann i lasteslangen etter avsluttet lasteoperasjon. Endringer i miljøet innvendig i lasteslangen, mellom en oksygenfri H_2S i oljen og oksygenmettet sjøvann legger til rette for tre mulige korrosjonsmekanismer;

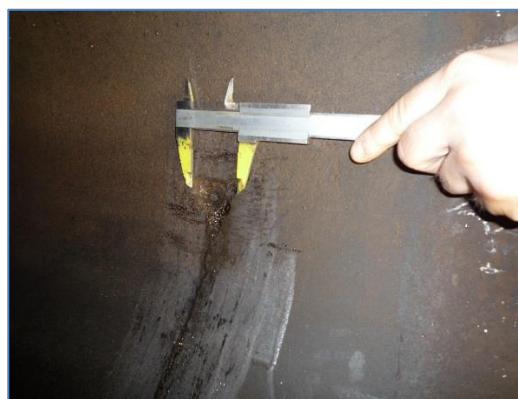
Foto 6.2 Korrosjongrop #1 ved flens A

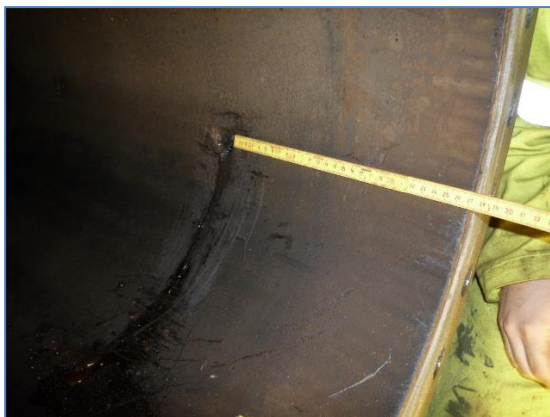
Foto 6.3 Korrosjongrop #1, ca. 30 cm fra flens A, kl. 7

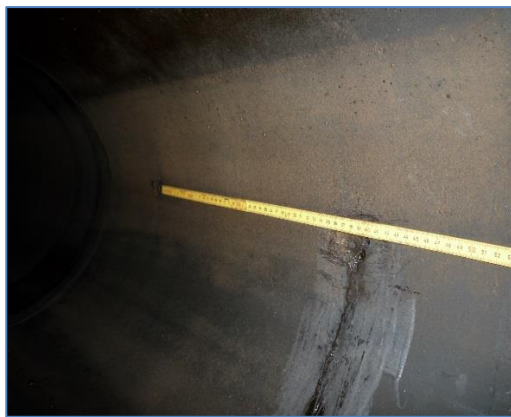
Foto 6.4 Korrosjongrop #2, ca. 70 cm fra flens A, kl. 7

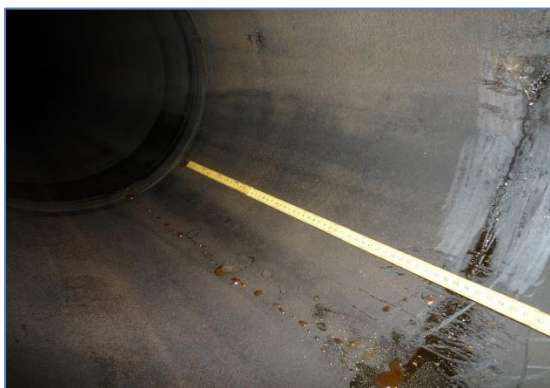
Foto 6.5 Korrosjongrop #3, ca. 85 cm fra flens A, kl. 8

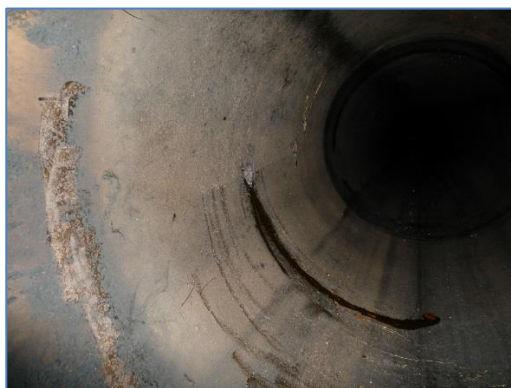
Foto 6.6 Korrosjongroper ved flens B, kl. 6

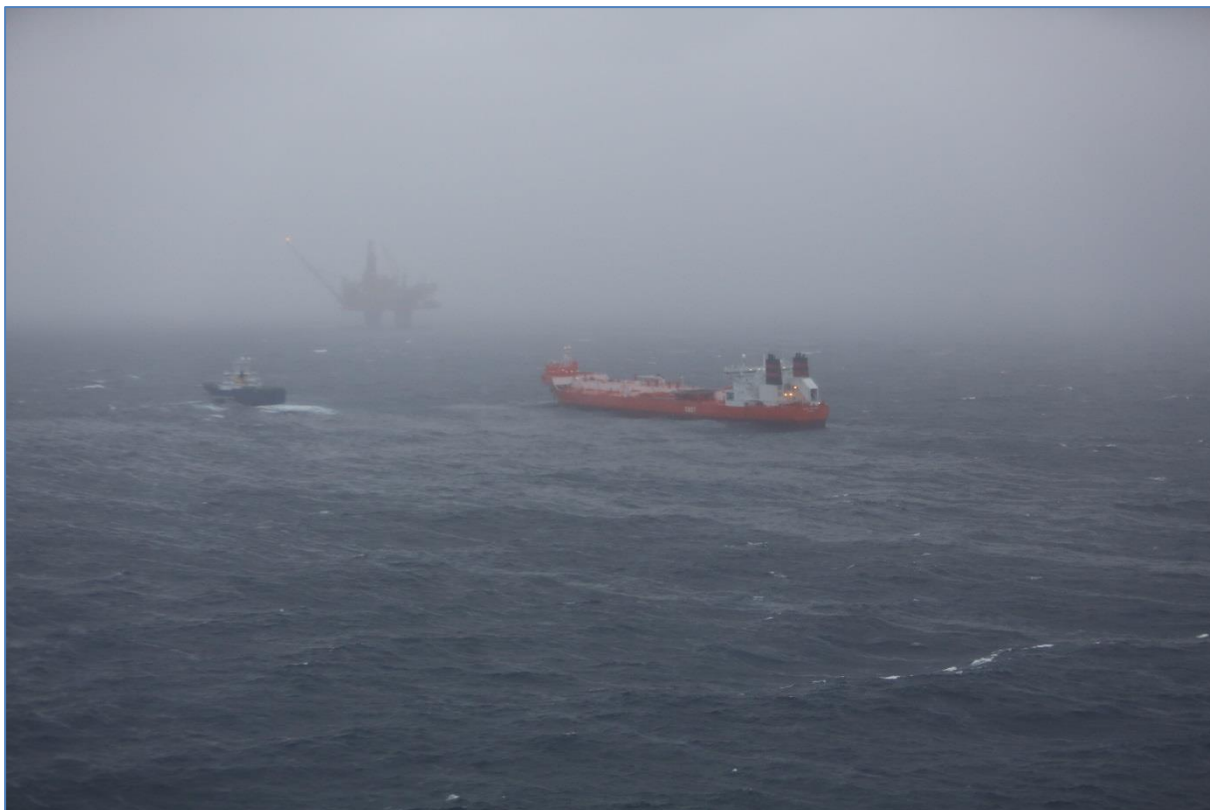
Utslipp av olje ble av 2. linje på hendelsestidspunktet estimert til 40 m³ basert på visuell observasjon av oljeflakets utstrekning og anvendelse av *Bonn Agreement Oil Appearance Code*. Deler av flakets utbredelse vises av bilde 8.1 og 8.2.

Bilde 8.1 Oljeflaket sees på babord side av Hilda Knutsen (Foto: Statoil)

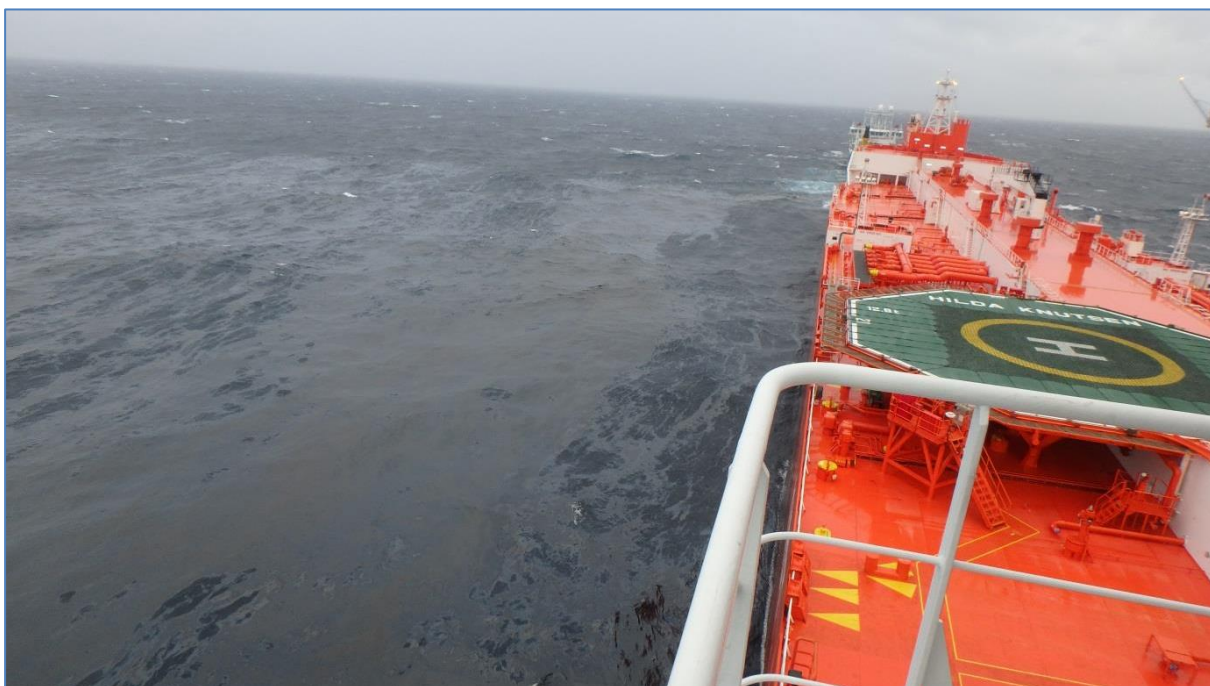
Bilde 8.2 Oljeflaket sees på babord side (Foto: Hilda Knutsen 8.10.2015 kl. 0954)
