Granskingsrapport

Rapport	
Rapporttittel Rapport etter granskning av brønnkontrollhendelse i brønn 31/2-G-4 BY1H \BY2H på Trollfeltet med boreinnretningen Songa Endurance	Aktivitetsnummer 001054029 001054030

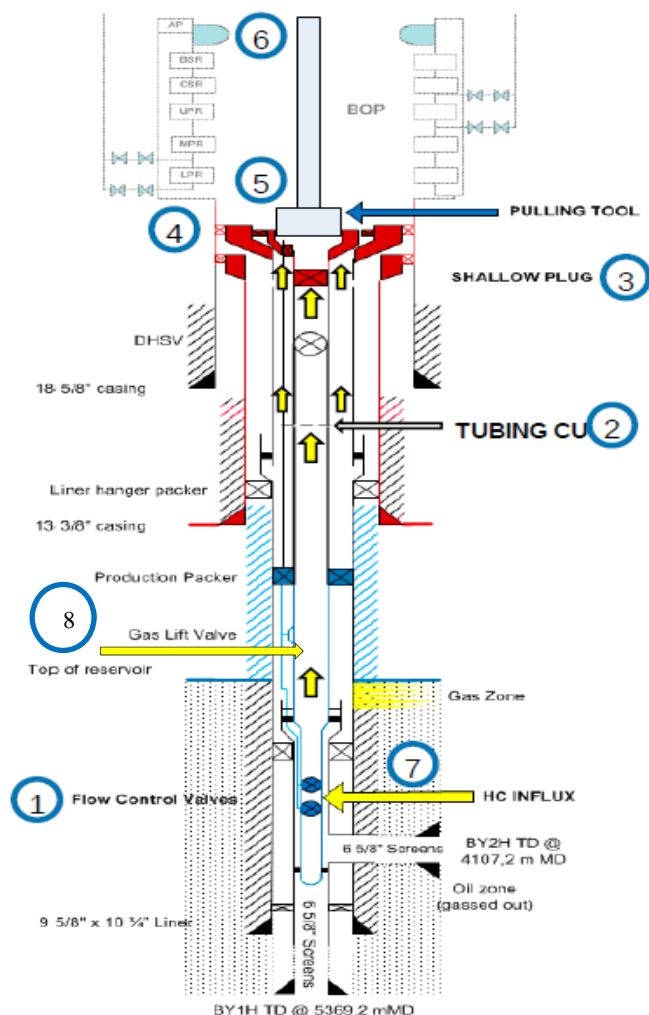
Figur 1 Skjematisk illustrasjon av brønnen

- (1) FCV
- (2) Kutt i produksjonsrør
- (3) Grunnsatt plugg
- (4) Brønnhode
- (5) Trekkestrengen
- (6) Ringromsventilen
- (7) Innstrømning fra reservoaret gjennom FCV
- (8) Innstrømning fra reservoaret gjennom GLV

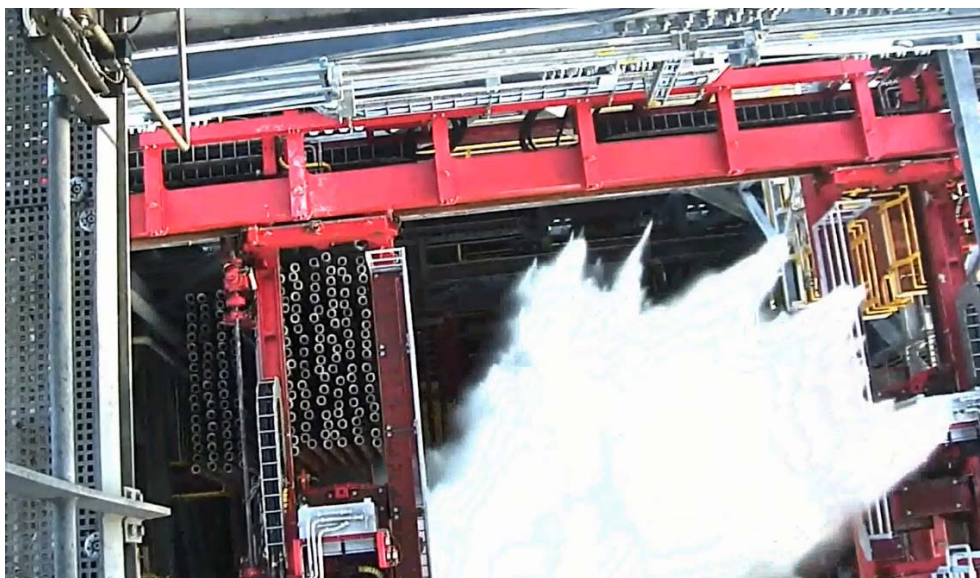
Figur 2 Utstrømningen på dekk Songa Endurance 15.10.16 bilde fra toppen av boretårn (Kilde: Songa Offshore)

Den direkte årsaken til hendelsen var at store mengder gass fra reservoaret under produksjonsrørhenger ble frigjort. Koblingstesten (BOP wellhead connector test), som ble foretatt ca. seks timer før hendelsen, åpnet (cycled) mest sannsynlig primærbarrierene GLV og FCV. I dette tidsrommet drenerte væske fra brønnen ut i formasjonen, samtidig som gassen fra reservoaret strømmet inn under produksjonsrørhenger.

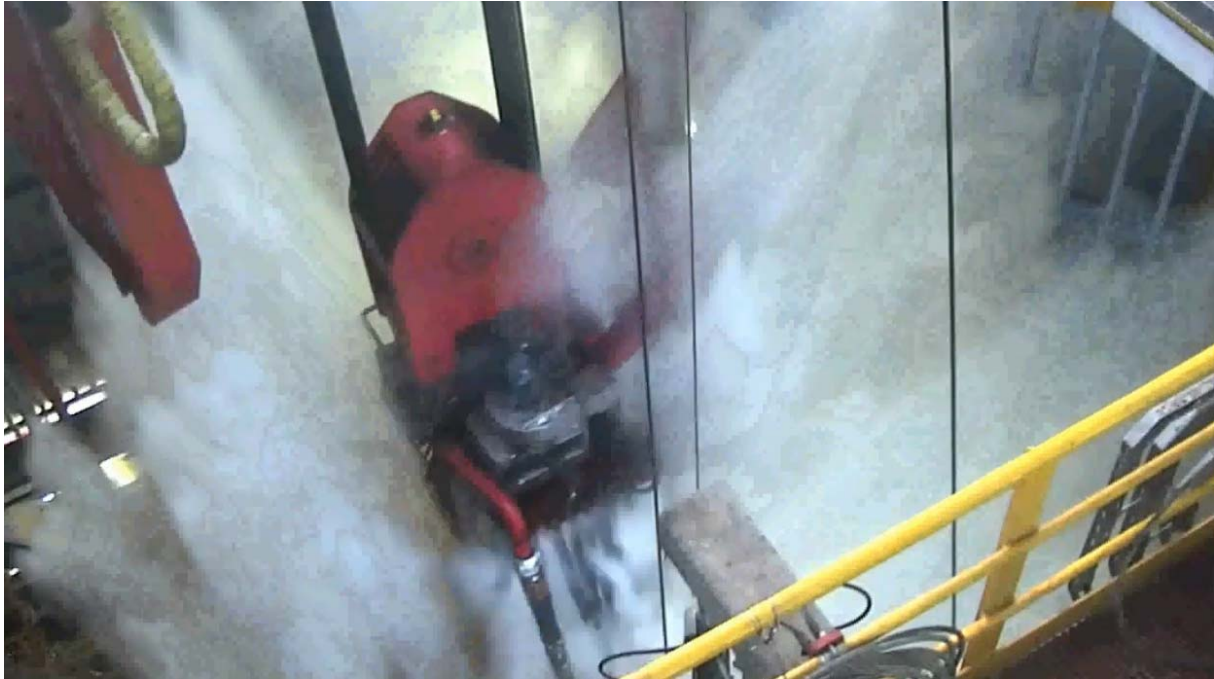
Figur 15 Utstrømning av gass og væske fra fingerbord nivå (kilde: Songa Offshore)

15.10.2016	09:33	Da trekraften var 13 tonn ble top-drive med THSRT og kompletteringsstrengen plutselig løftet seks meter. Etter noen sekunder strømmet store mengder væske og gass ukontrollert opp gjennom rotasjonsbordet	Det var ingen personer ute på boredekk i "rød sone" (avgrenset område på boredekk med restriksjoner på ferdsel).

Utstrømningen løftet opp både hydraulisk slips (PS21) på 2,5 tonn og fôringene på til sammen 2 tonn og flyttet dem flere meter på boredekket. Væskesøylen nådde toppen av boretårnet, ca. 50 meter over boredekk. Store mengder væske/gass hindret mannskapet i borehytten i å se hva som foregikk utenfor. Figur 17 viser hvor fôringene landet. Den ene fôringen traff og skadet rekkverk på arbeidsbasket før den landet på dørk-rist ved lagringsplass for borerør (figur 16).

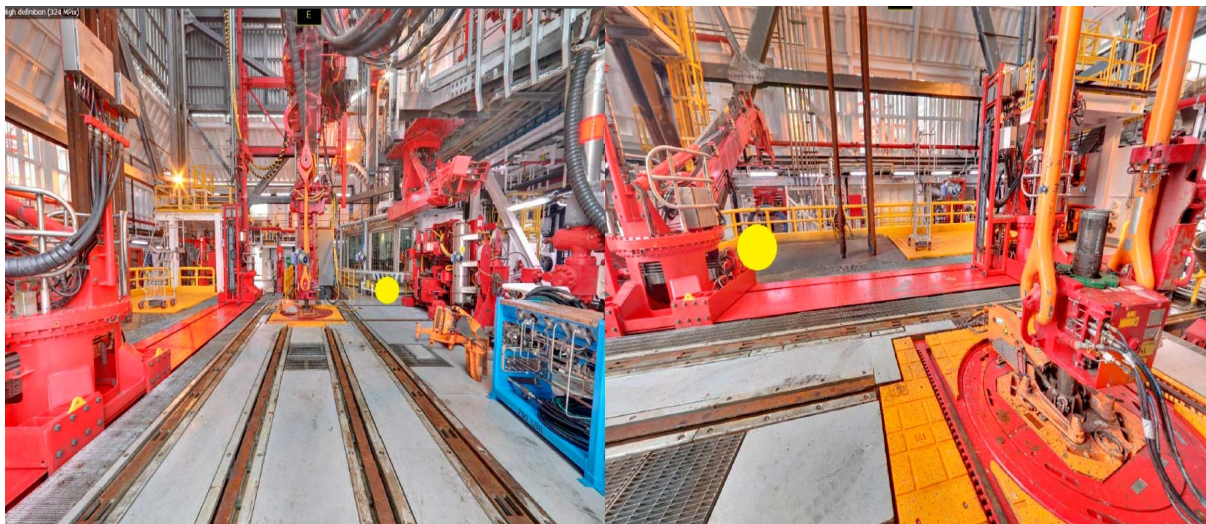
Figur 17 Plassering av føringene etter hendelsen på boredekk (markert med gul sirkel)

Dersom fôringene fra rotasjonsbord hadde truffet borehytten, kunne dette ført til alvorlige personskader og forhindret rask stenging av brønnen. Granskningen har ikke vurdert evnen borehytten har til å motstå denne lasten.

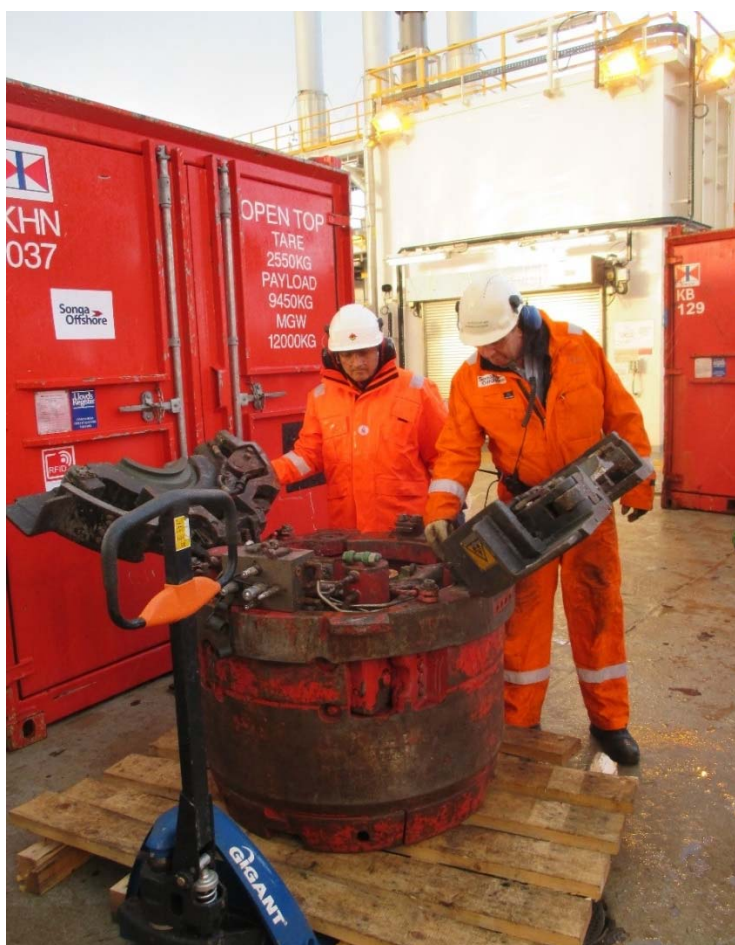
Figur 18 PS-21 slips

Da utstrømningen av væske og gass avtok, landet hydraulisk PS 21-slips under rotasjonsbord på toppen av avledningsventilen (diverter).

Etter normalisering ble det utført reparasjoner på skadet utstyr på boredekk, blant annet elektromotoren på top-drive og hydraulisk slips (PS-21).

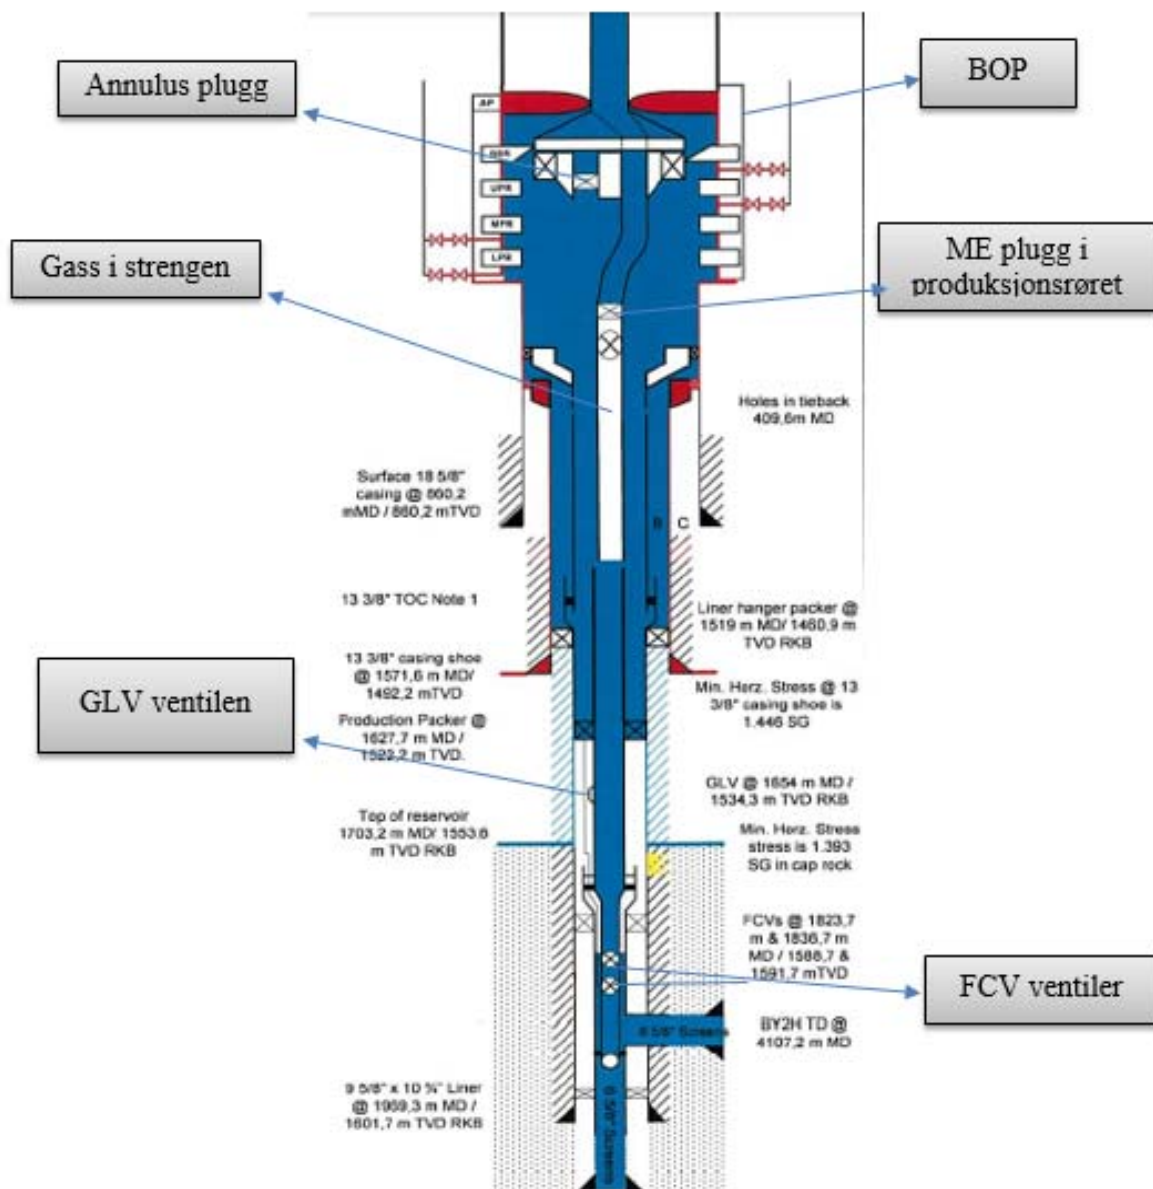
Figur 20 Brønnskisse etter etablering av primærbarrieren i ringrommet. Mørke blå farge indikerer fortregning av drepevæske

Første del av drepeoperasjonen (bullheading) begynte 16.10.16 med å pumpe drepevæske ned i ringrommet i brønnen gjennom drepelinjen. Trykket i ringrommet ble stabilisert etter at en hadde trykket brønnvæsken tilbake i formasjonen med drepevæske.

ME-pluggen i kombinasjon med lekkasje i strengen hindret pumping av drepevæske ned strengen. Dette førte til at strengen over kuttepunktet ble stående med gass innvendig. Lekkasjen i strengen skyldtes at trekkeutstyret for produksjonsrørhenger ikke ble helt skrudd inn under oppkoblingen før hendelsen inntraff. Derfor ble drepeoperasjonen utfordrende.
