# Granskingsrapport

Rapport etter gransking av hendelse 18.12.2010 på Njord A hvor slip joint falt ned på boredekk.

001107005

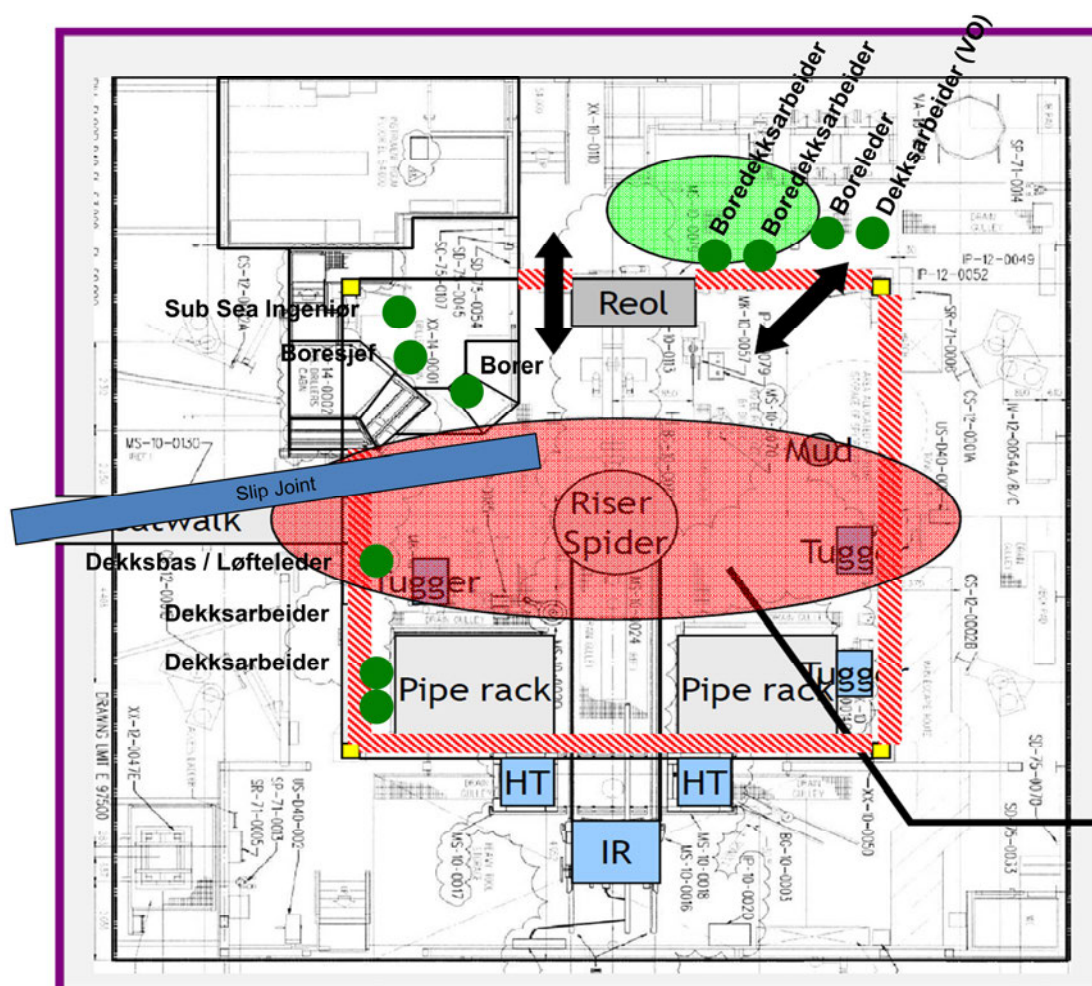
Bilde 1.

Skissen under er fra Statoil sin presentasjon av hendelsen, og viser plasseringen til de som var tilstede på boredekk under hendelsen.

- De to boredekksarbeiderene opp til høyre på skissen. En kjørte manipulatorarmen, og den andre kjørte mopeden.
- Borer kjørte DDM.
- Dekksbas/løfteleder dirigerte de andre via radio.
- Kranfører kjørte offshorekranen. (Ikke vist på skissen, men kranen sto i ca. 90grader på catwalken utenfor boremodulen. Se bildene i kapittel 5.1.1)

Boredekk sett ovenfra – skisse fra Statoil.

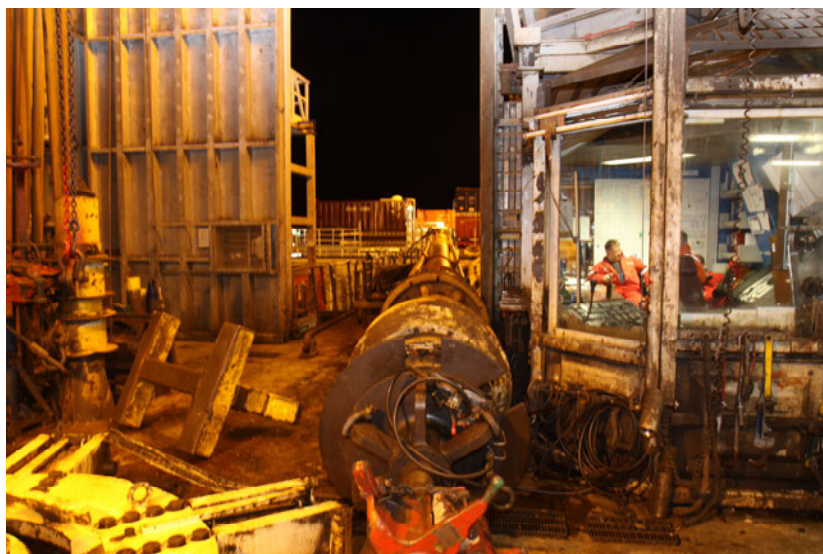
Bilde 2

Bildet under viser slip jointen etter at den hadde falt ned, sett mot V-dør og catwalk. Lastbukken og tang posten er til venstre for slip jointen.

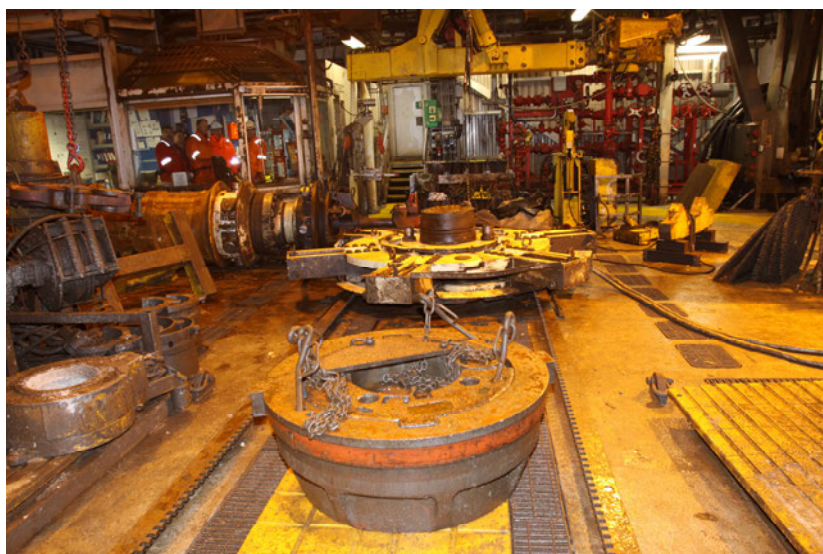
Bilde 3

Bildet viser slip jointen sett fra siden mot borekabin.

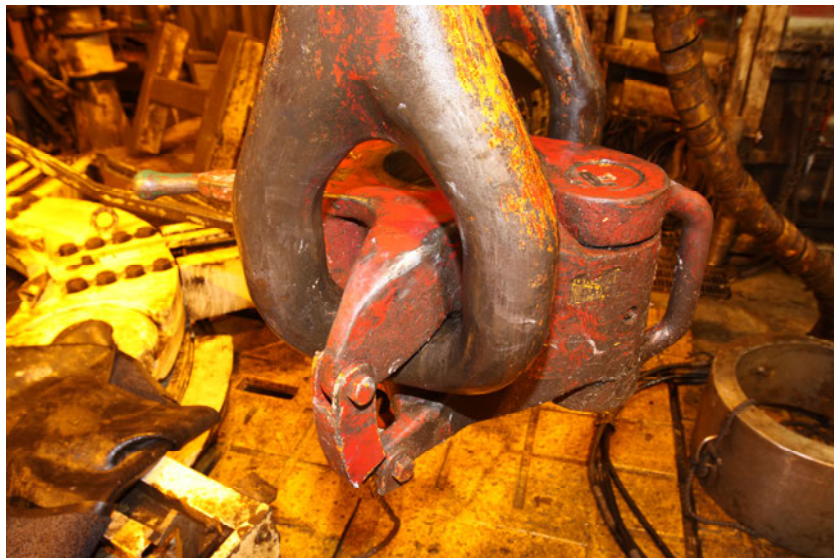
Bilde 4

Bildet viser elevator opphengt i bailene ved rekonstruksjonen. En se at låseleppene er knekt.

Den direkte årsaken til ulykken var feil bruk av elevatoren. Ved at slip joint ble rotert fra vertikal mot horisontal posisjon ble elevatoren rotert i bailene og bailene ble derved presset mot låseleppene på elevatoren slik at disse ble knekt (røk) og bailene ble skjøvet ut av løfteørene på elevatoren.

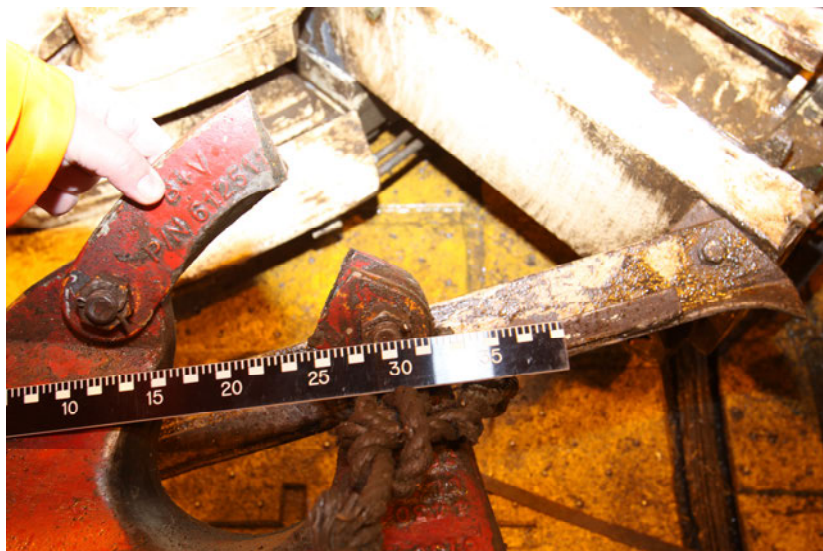
#### Bilde 5

I det elevatoren var ca. 5 meter over boredekk, og slip jointen hadde en vinkel på ca. 78 grader mot vertikalen, presset bailene mot låseleppene på elevatoren slik at disse røk og

Bildet viser knekte låselepper.

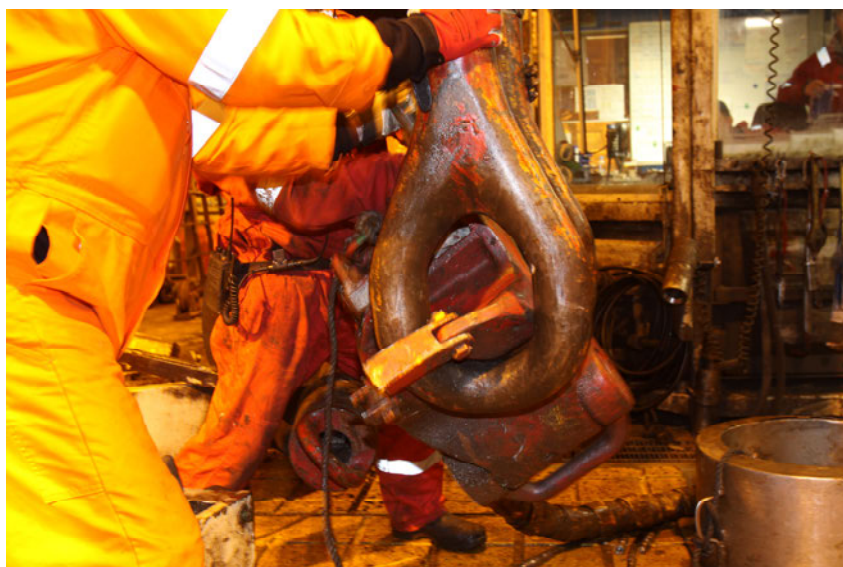
Den direkte årsaken til ulykken var feil bruk av elevatoren. Ved at slip joint ble rotert fra vertikal mot horisontal posisjon ble elevatoren rotert i bailene og bailene ble derved presset mot låseleppene på elevatoren slik at disse ble knekt (røk) og bailene ble skjøvet ut av løfteørene på elevatoren.

Bildet under viser at ved rotasjon av elevator mot horisontal stilling blir det press mot låseleppene (rekonstruksjon), og at bailene så blir presset ut av løfteørene på elevatoren slik at denne faller ned.

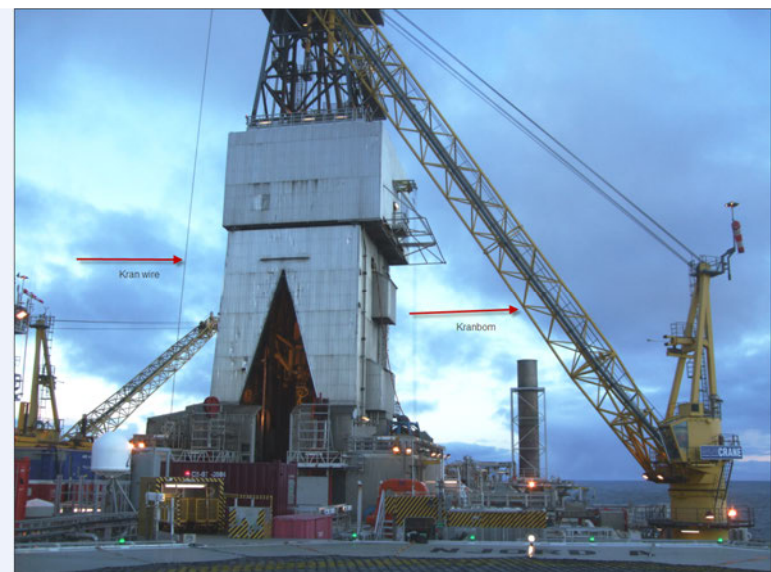
Catwalk og moped var ikke dimensjonert for vekten av slip joint. Dette fremkom under intervju. For å utføre løfteoperasjonen måtte offshorekranen brukes i strid med produsenten sine begrensninger som var angitt i bruksanvisningen (se også kapittel 5.1.7).

Ved start av løftet var det et sidetrekk på vel 6 grader, noe som er omtrent dobbelt så mye som produsenten har tillatt, det vil si 3,2 grader ved 2 fall (som ble brukt).

Se bilde under som viser offshore kranen

Offshorekranen ble brukt ut over de operasjonsbegrensningene som produsentens bruksanvisning anga, og ut over generelle normer for bruk av offshorekran. Ved løfteoperasjonen ble kranen brukt til å trekke sideveis opp mot det dobbelte av det som var tillatt. Det var vel 6 grader sidetrekk (Off lead) ved starten på løfteoperasjonen, mens det maksimalt tillatte var 3.2 grader. Videre var det ikke sjekket med utstyrproduzent om nødvendig sidetrekk var forsvarlig (avviksbehandlet).

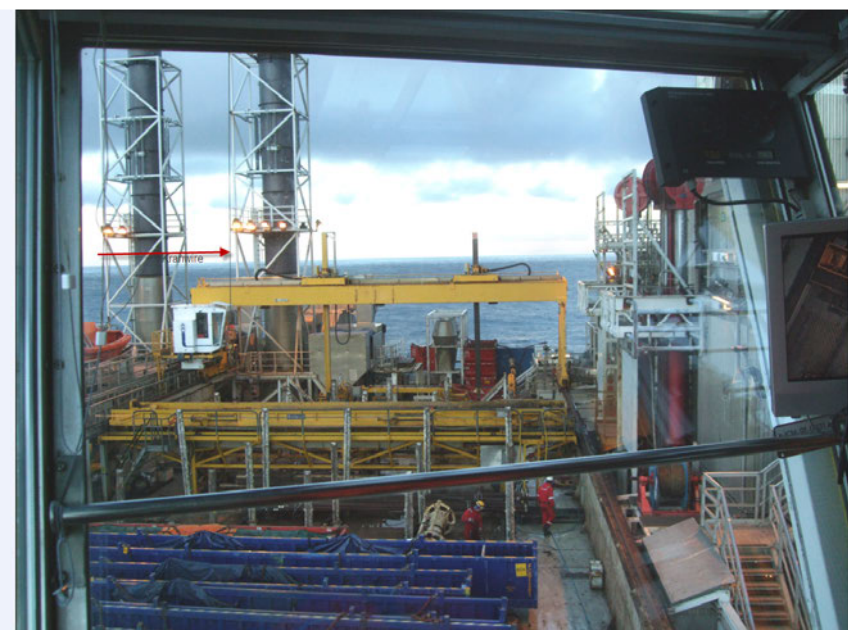
Bildet under viser sikt fra kranførerkabin (blindløft)
