# Granskingsrapport

Rapport etter gransking av hendelse 18.12.2010 på Njord A hvor slip joint falt ned på boredekk.

001107005

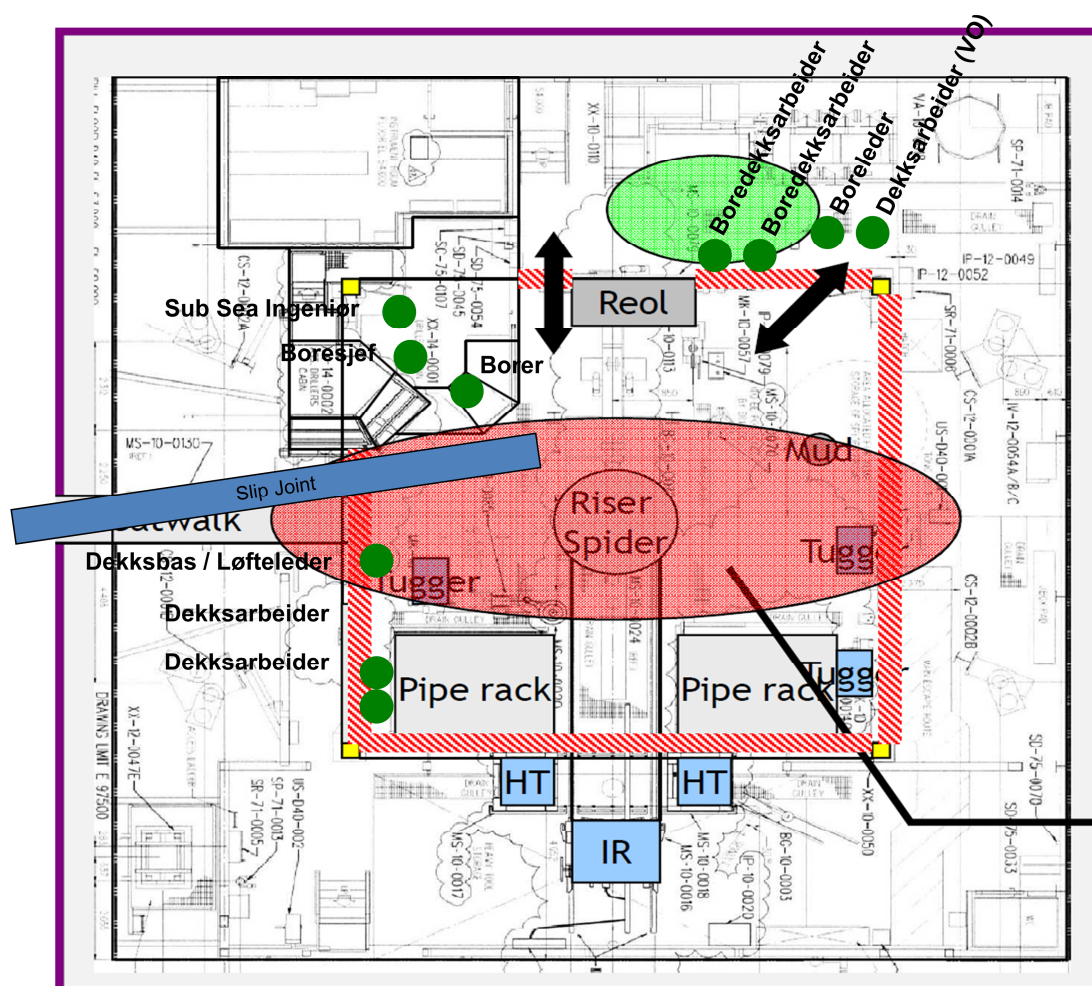
Bilde 1.

- De to boredekksarbeiderene opp til høyre på skissen. En kjørte manipulatorarmen, og den andre kjørte mopeden.
- Borer kjørte DDM.
- Dekksbas/løfteleder dirigerte de andre via radio.
- Kranfører kjørte offshorekranen. (Ikke vist på skissen, men kranen sto i ca. 90grader på catwalken utenfor boremodulen. Se bildene i kapittel 5.1.1)

Boredekk sett ovenfra – skisse fra Statoil.

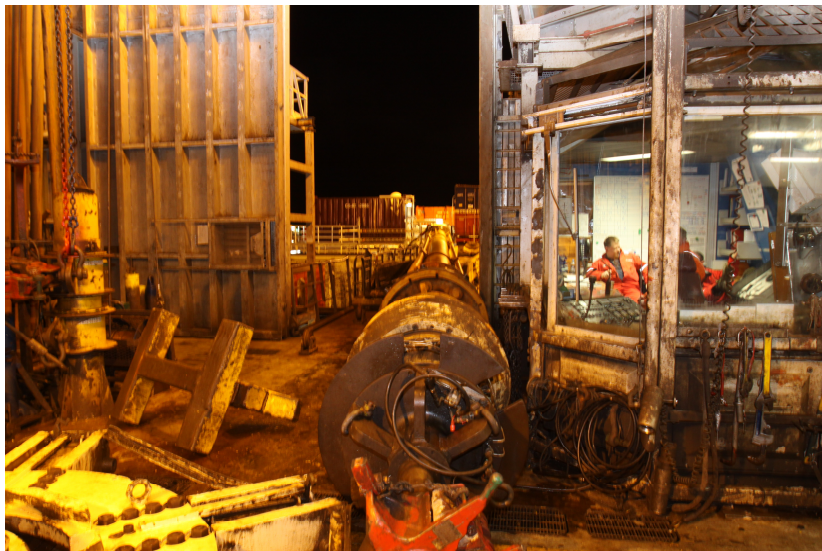
Bilde 2

Bildet under viser slip jointen etter at den hadde falt ned, sett mot V-dør og catwalk. Lastbukken og tang posten er til venstre for slip jointen.

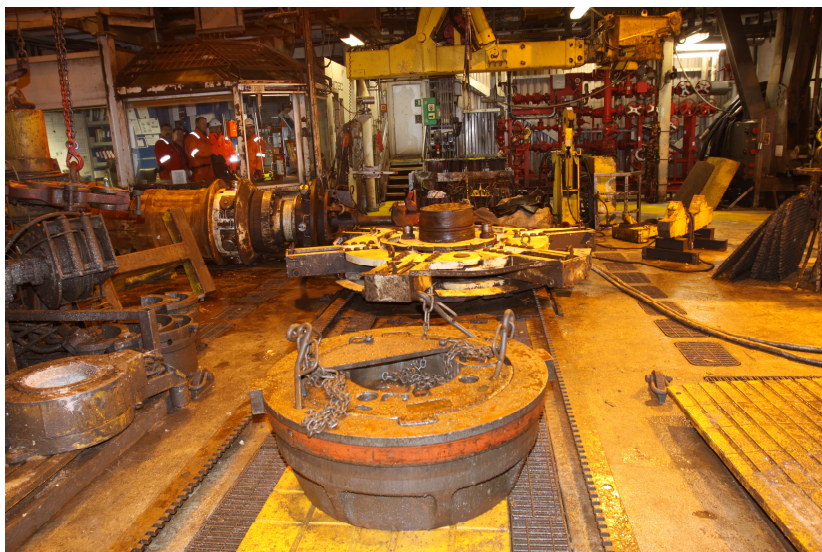
Bilde 3

Bildet viser slip jointen sett fra siden mot borekabin.

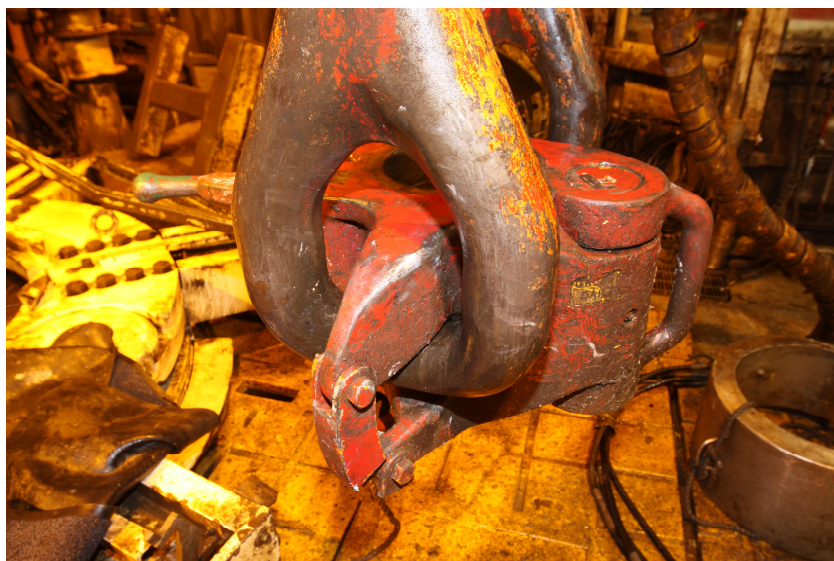
Bilde 4

Bildet viser elevator opphengt i bailene ved rekonstruksjonen. En se at låseleppene er knekt.

Den direkte årsaken til ulykken var feil bruk av elevatoren. Ved at slip joint ble rotert fra vertikal mot horisontal posisjon ble elevatoren rotert i bailene og bailene ble derved presset mot låseleppene på elevatoren slik at disse ble knekt (røk) og bailene ble skjøvet ut av løfteørene på elevatoren.

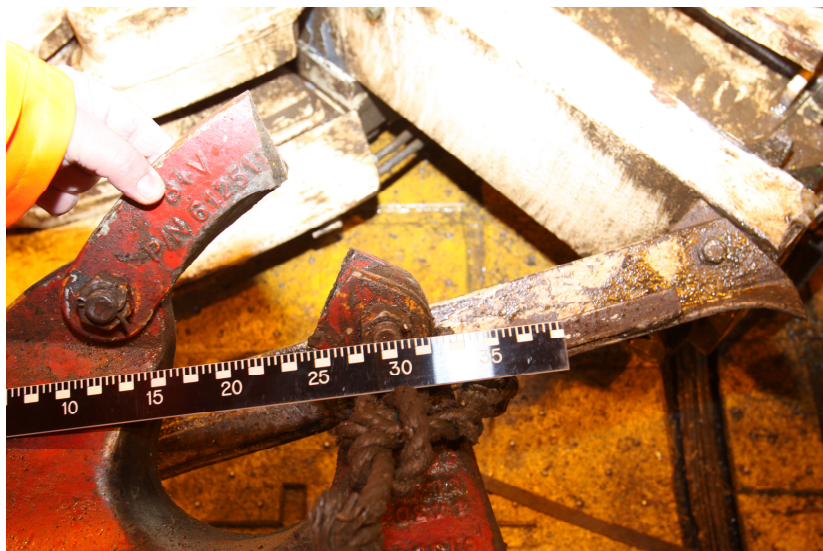
#### Bilde 5

I det elevatoren var ca. 5 meter over boredekk, og slip jointen hadde en vinkel på ca. 78 grader mot vertikalen, presset bailene mot låseleppene på elevatoren slik at disse røk og

Bildet viser knekte låselepper.

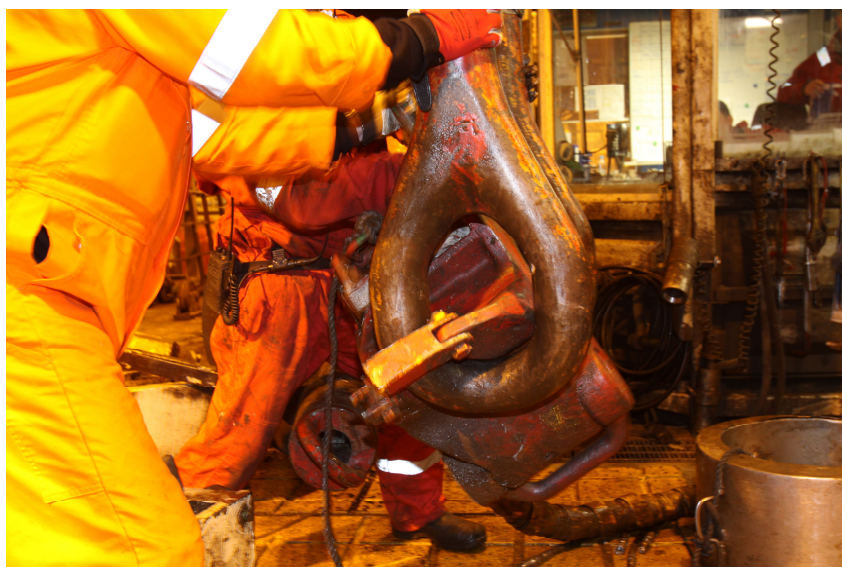
Bildet under viser at ved rotasjon av elevator mot horisontal stilling blir det press mot låseleppene (rekonstruksjon), og at bailene så blir presset ut av løfteørene på elevatoren slik at denne faller ned.

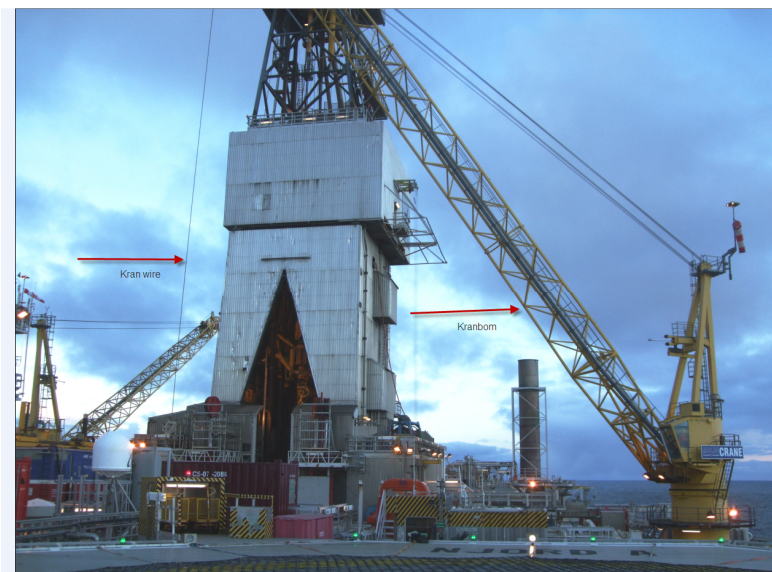
Catwalk og moped var ikke dimensjonert for vekten av slip joint. Dette fremkom under intervju. For å utføre løfteoperasjonen måtte offshorekranen brukes i strid med produsenten sine begrensninger som var angitt i bruksanvisningen (se også kapittel 5.1.7).

Ved start av løftet var det et sidetrekk på vel 6 grader, noe som er omtrent dobbelt så mye som produsenten har tillatt, det vil si 3,2 grader ved 2 fall (som ble brukt).

Se bilde under som viser offshore kranen

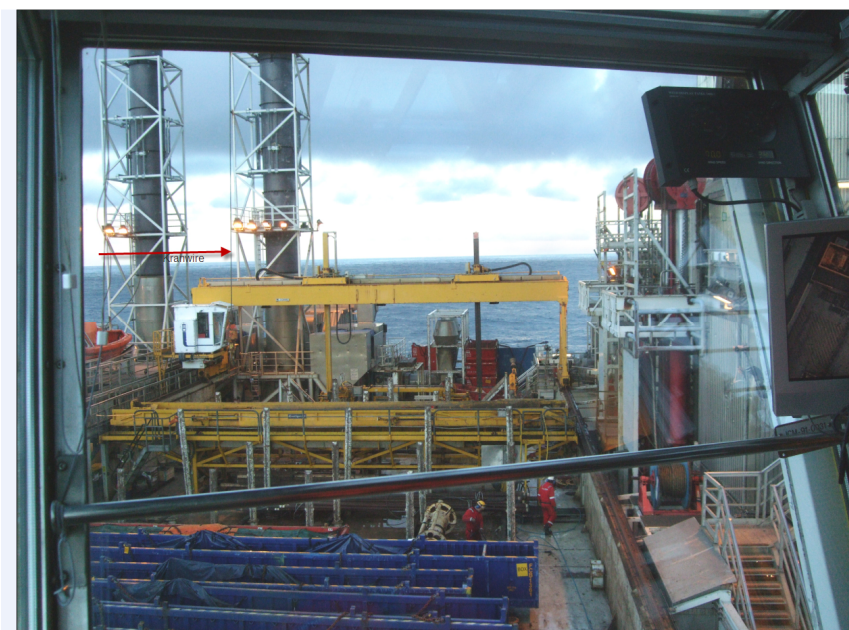
Bildet under viser sikt fra kranførerkabin (blindløft)
