**Gransking av ankerkjetting  
utrausing på Ocean  
Vanguard 14.12.2004, brønn  
6406/1-3**

| FORFATTER/SAKSBEHANDLER<br><br>Rune Solheim (Granskingsleder), Leif J. Dalsgaard, Per-Thorbjørn Rygh, Gunnar H. Leistad og<br>Kjersti Høgestøl (Sdir) | | |
| PROSJEKTTITTEL<br><br>Gransking av ankerkjetting utrausing på Ocean Vanguard 14.12.2004 | | |

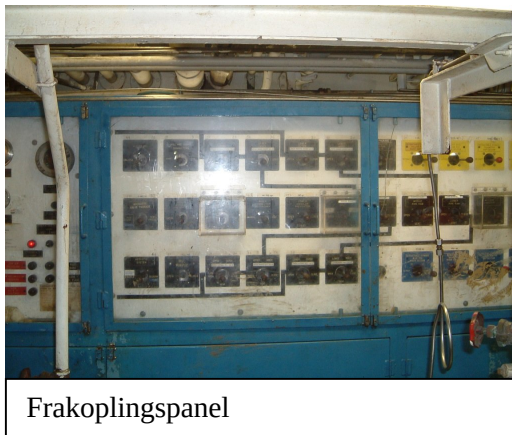
Frakoplingspanel

Assisterende Sub Sea ingeniør, som var plassert på kjellerdekket for å følge med på "heave" og stigerørvinkel, sprang umiddelbart mot kontrollenheten på samme dekk for å aktivere frakopling av LMRP. Han ser at frakoplingsfunksjonen starter ved at telleverket går.

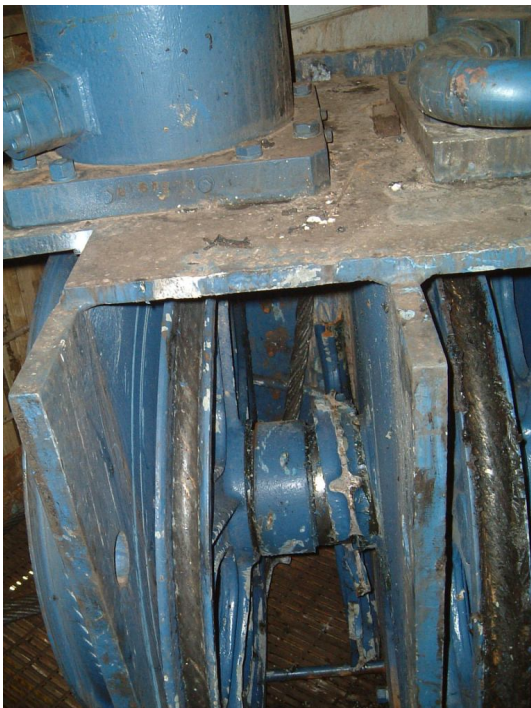
Strekksystemet for stigerøret blir strukket til maksimal kapasitet. Når maksimal strekk nås slites systemet i stykker. 1¾" tykk stålwire slites av flere steder og flere av skivene som styrer stålwirene knuses. På en av sylindrene trekkes hele skivehodet av og faller ned et nivå. Etter hvert som systemet brytes ned oppstår flere lekkasjer av trykkluft. Dette medfører voldsom støy.

Skiver på nedre del av "tensioner"

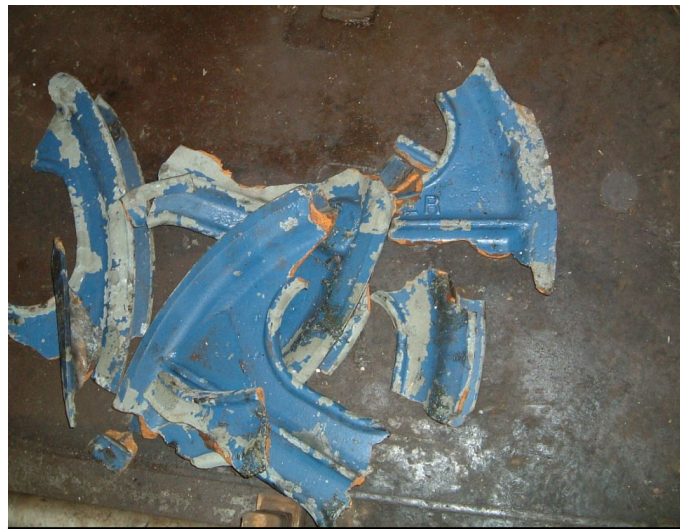
Knuste skiver fra "tensioner"

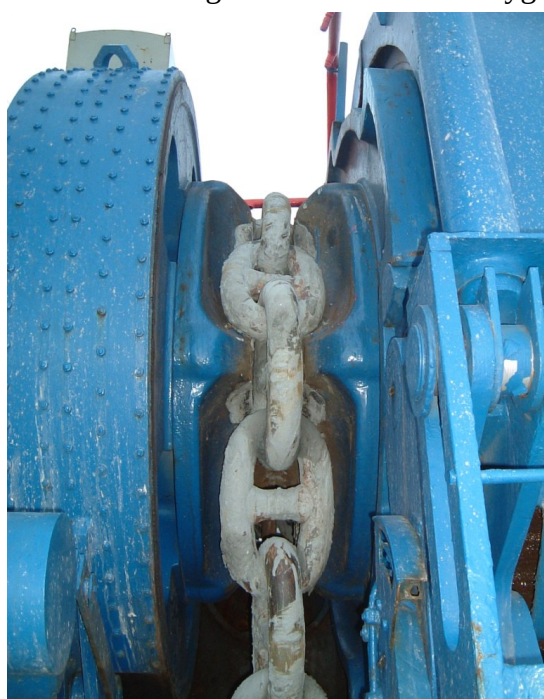
Ankervinsj m/ bandbremse, kabellarhjul og palmekanisme

Ptil viser til Sdirs regelverk for forankringssystemer på flyttbare innretninger, som er gjeldende regelverk for denne operasjonen. Kravet er at vinsjene skal ha minst to uavhengige holdebremsesystemer innkoblet til enhver tid. Så fremt vinsjene blir operert i henhold til leverandørens instruksjon, tilfredsstilte vinsjene regelverkskravet.

Holdekraft for bremsene ble opplyst å være; Skivebremse (dynamisk brems) 370 tonn, Båndbrems (statisk brems) 737 tonn, pal (statisk brems) 737 tonn. I tillegg blir vannbrems brukt ved utkjøring. Trekkraft ble oppgitt å være 315 tonn. I henhold til forankringsanalysen med de aktuelle opptredende krefter 14.12.2004 skulle dette være tilstrekkelig.

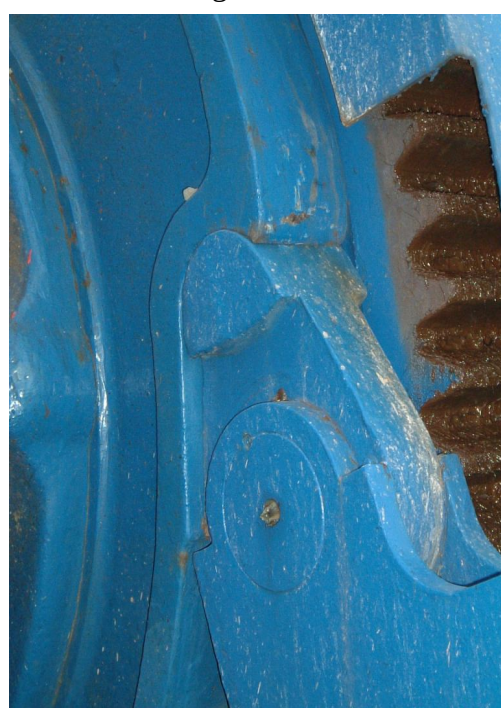
Pal i korrekt posisjon

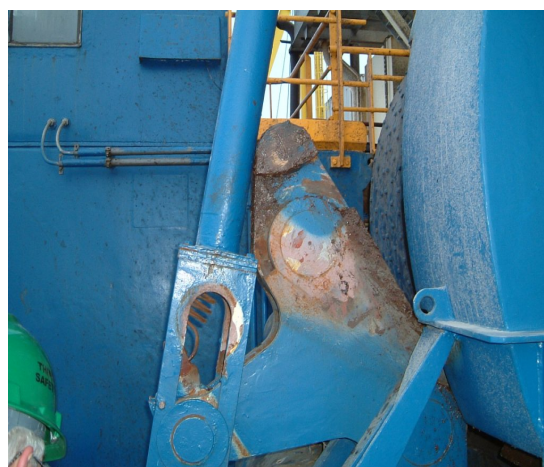
Ødelagt pal-mekanisme

For at ankerkjettingen skal kunne løses ut når den er under strekk, er pal arrangert med et ledd og skjærpinner som aktiveres hydraulisk ved en nød utløsning. Dersom pal er riktig satt på går kreftene gjennom pal til en massiv aksling. Visuell inspeksjon viste at pal har blitt slått ut i leddet for nødutløsning og at kjettingen har rauset ut. Palene og utløsermekanismene er totalt ødelagt. Dette kan tyde på at

store masser (krefter) var i bevegelse før palen ble påkjørt, dvs. dynamiske krefter.

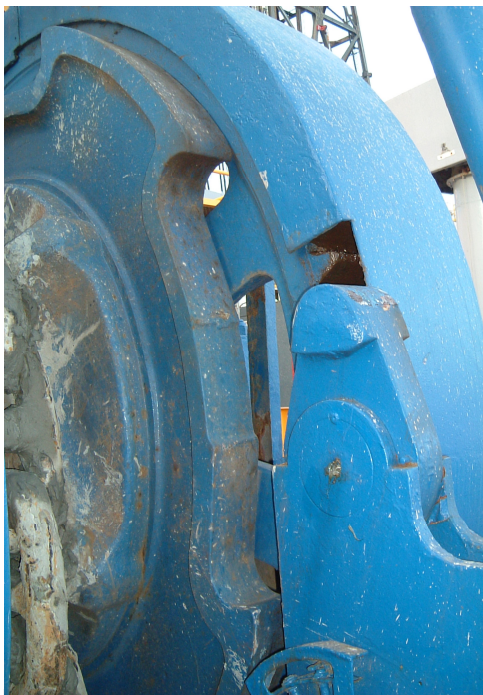
Vi fikk opplyst og rapportert at pal ikke var satt til slik forutsatt, og at det var normal operasjon ombord å ikke sette til pal. Dette fordi de om bord ikke anså pal som et bremsesystem, til tross for at oppslagene i hvert vinsjhus uttrykkelig slo fast at palene skulle settes til. Dette underbygges videre med at på de seks andre vinsjene var heller ikke palen satt i korrekt inngrep.

Pal i feil posisjon

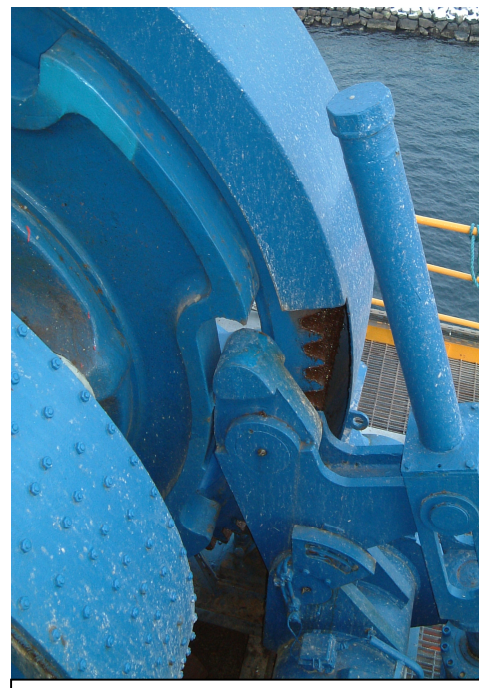
Pal ”inne”, men ikke i posisjon

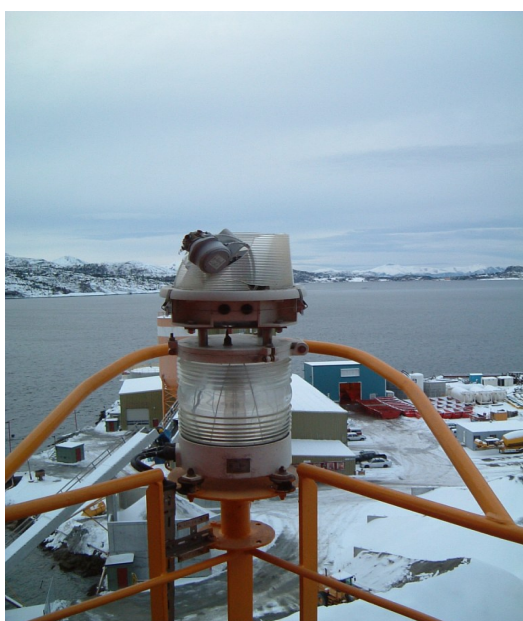
registreringer som kan sannsynliggjøre at dette alene kan være den utløsende faktor til hendelsen. Ptil er kjent med at røksignalet som var festet til livbøyen ved vinsj nr 1 ble utløst under hendelsen og at deler av kuppelen på signallyset ved vinsjene ble funnet ved siden av vinsj nr 1. Dette kan forklares ved at vibrasjoner fra kjettinguttrausingen har utløst røkboksen og brukket kuppelen eller at ”grønn sjø” har forårsaket skaden.

Ødelagt kuppel på signallyset

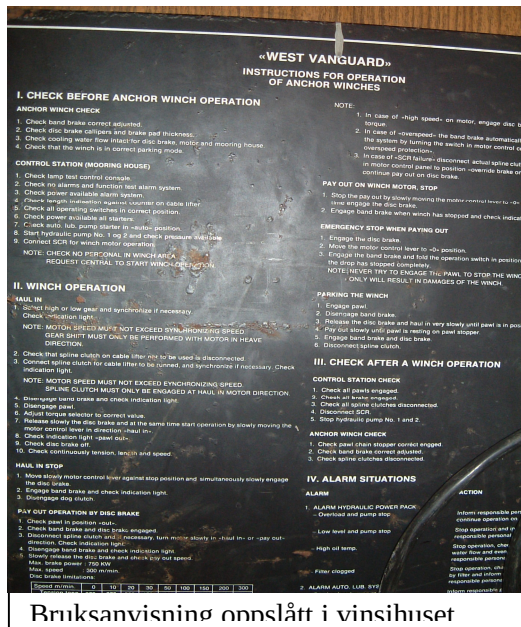
Bruksanvisning onnslått i vinsihuset

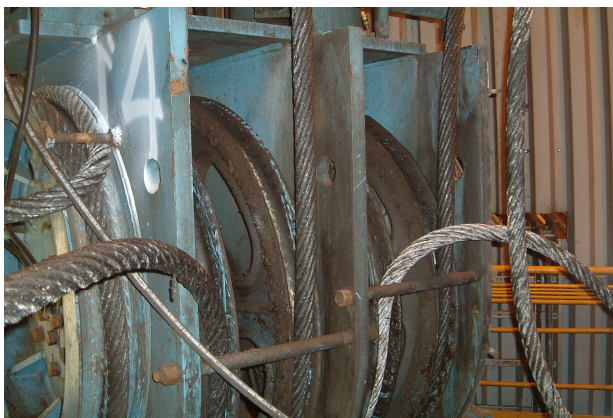
- stigerør slitt av i øvre kuleledd under boredekk.
- alle 8 "tensioners wire" slitt av
- alle 8 "tensioners" har store strukturelle skader
- 3 av 4 lederwire for stigerør slitt av

Skiver på nedre del av "tensioners"

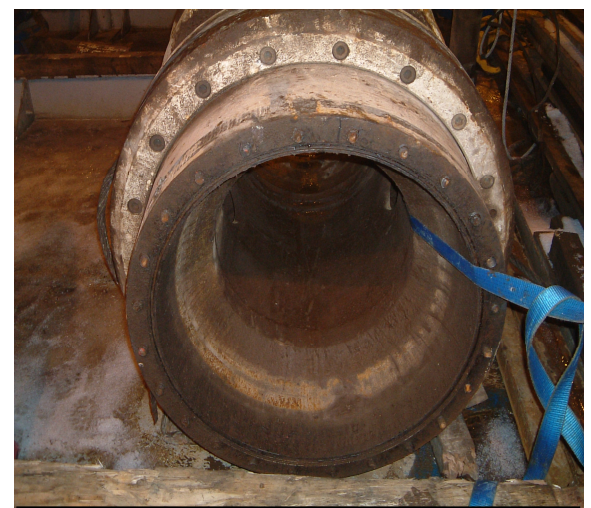
Avrevet kuleledd på stigerør.

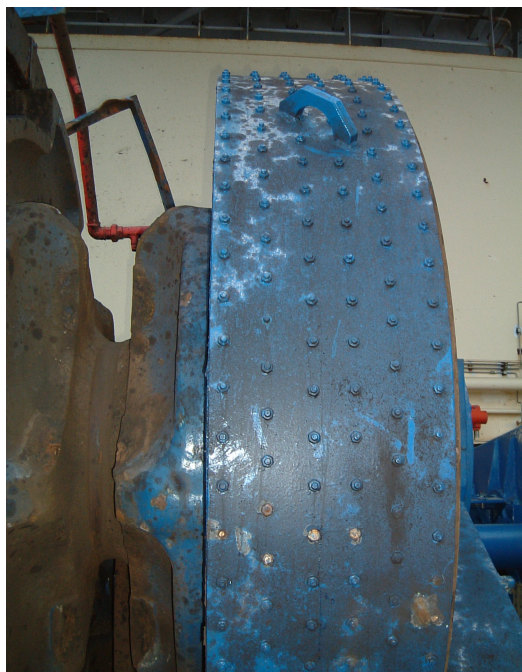
”Brent” deksel til bandbremse

National Oilwell i Kristiansand har som uavhengig tredjepart undersøkt båndbremsene etter hendelsen. Det ble funnet noe rust som kan ha medvirket til å redusere friksjonskoeffisienten. Det ble funnet at bremsebandene hadde forskjellig lengde. Spesielt gjelder dette bremseband på vinsj nr. 2. Dette kan ha hatt innvirkning på holdekraften.
