Granskingsrapport

Rapport	
Rapporttittel Personskader som følge av H ₂ S-eksponering på Sture 12.10.2016	Aktivitetsnummer 001903018

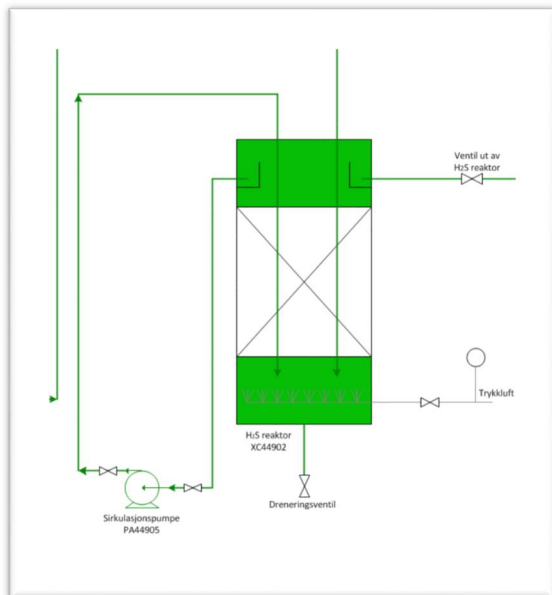
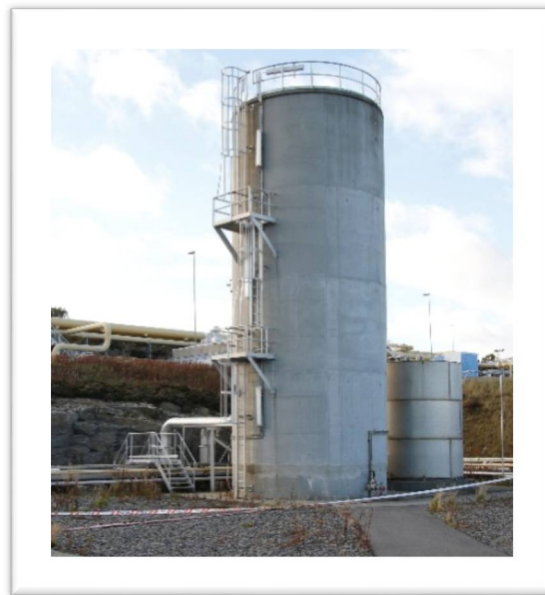
H₂S-reaktoren er en 14 m høy betongreaktor med diameter på 5 m. Vannet pumpes inn over toppen og ledes ned til bunnen av reaktoren. Reaktoren er fylt opp med fyllegemer, "potter", som gjør kontaktflaten mellom vann og bakterier størst mulig. Vannet stiger opp gjennom reaktoren hvor bakteriene omdanner H₂S til sulfat. Det behandlede vannet renner til slutt over i oppsamlingskammeret øverst i reaktoren før det renner videre til neste trinn i rensesanlegget.

Reaktoren har en resirkuleringspumpe som tar vann fra oppsamlingskammeret og føder tilbake til bunn av reaktoren. Dette gjøres for å sikre tilstrekkelig sirkulasjon i vannmassene.

I bunnen av reaktoren er det koblet til trykkluft. Trykkluft brukes for å "blåse" reaktoren når slamoppbyggingen er blitt for stor. Når det "blåses", åpnes det for trykkluft inn i reaktoren. Luft bobler opp gjennom vannmassene og river med seg slam. Dette renner over i oppsamlingskammeret og videre inn i renseanlegget. Det var denne jobben som skulle gjøres 12.10.2016 på kveldsskiftet.
