# Granskingsrapport

Rapport		
Rapporttittel <b>Hendelse med fall fra stillas med personskade og utslipp av damp på Mongstad 27.6.2020</b>	Aktivitetsnummer 001902053	
Gradering		
<input checked="" type="checkbox"/> Offentlig	<input type="checkbox"/> Begrenset	<input type="checkbox"/> Strengt fortrolig
<input type="checkbox"/> Unntatt offentlighet	<input type="checkbox"/> Fortrolig	
Involverte		
Lag T-Land	Godkjent av / dato Kjell Arild Anfinsen / 19.11.2020	
Deltakere i granskingsgruppen Emilia Cristina Thingbø, Arne Johan Thorsen	Granskingsleder Espen Landro

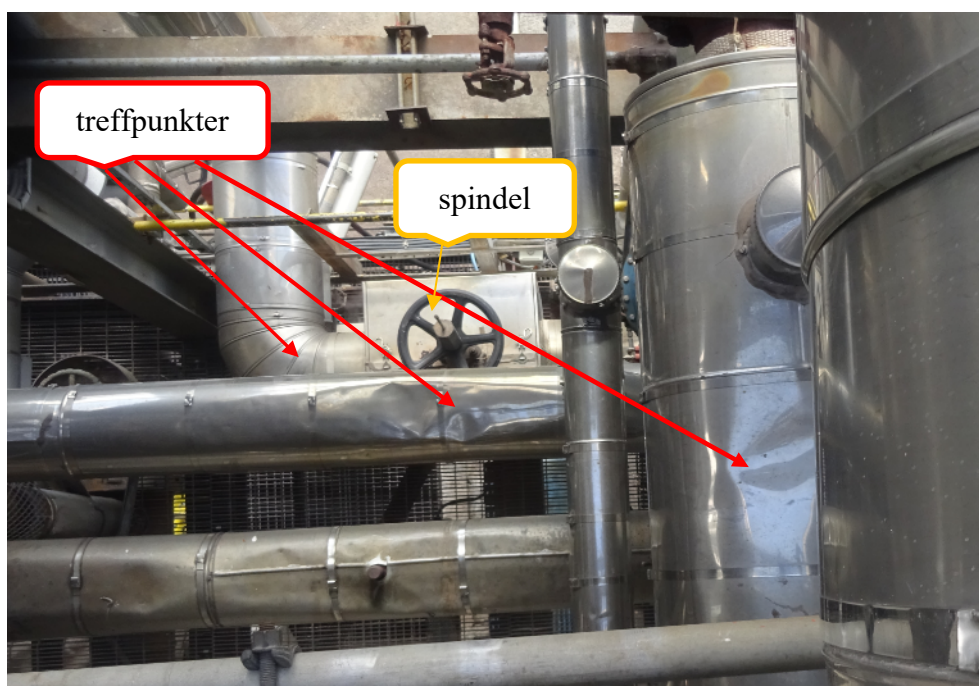
Operatør 2 falt/skled uten hjelm til lavere nivå, på gangveien under. Fallhøyde: 4-5 m. Han hadde null sikt og det var tilfeldig hvilken rute han kom seg ut fra ulykkesstedet. Rett ved siden av fallpunktet, står plassert en ventil med spindel. Hadde vedkommende truffet den, ville dette kunne ha ført til alvorlig personskade eller dødsfall.

Bilde 1 Fallvei til operatør 2, med treffpunkt og spindel. Bilde sees rett ovenfra og ned på gangveien under stillaset. Foto: Equinor Mongstad.

Den direkte årsaken til hendelsen er at operatør 2 falt/skled mellom rør og ned til nivået under (ca. 4-5 meter), i det han prøvde å evakuere fra området med damp.

Den opprinnelige evakueringsruten ble utilgjengelig for operatør 2 i det han fikk dårlig sikt på grunn av den kraftige dampen som kom ut av slangen. På det tidspunktet hadde slangen festet seg i stillaset, og strålen ut av slangen pekte mot evakueringsruten.
