# Granseringsrapport

Kondensatlekkasje på Kollsnes 19.5.2009

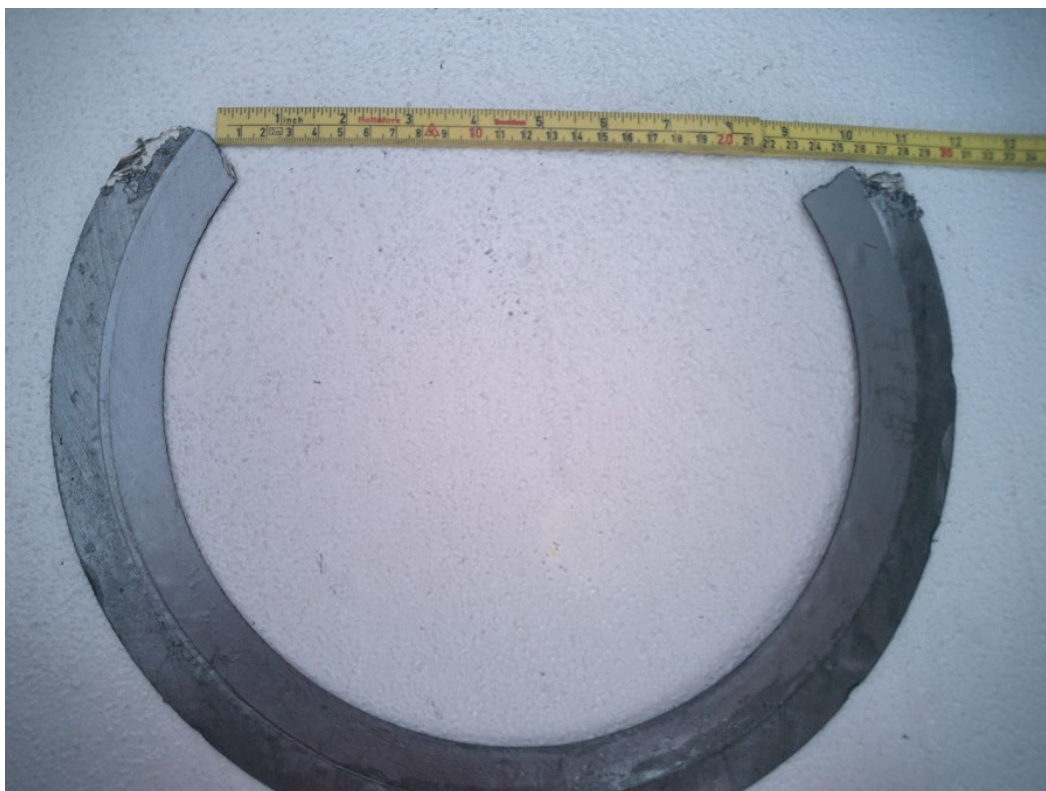
Inspeksjonen avdekket at pakning manglet ca mellom klokkeposisjon 10 og 2.30.

Det ble avdekket løse bolter i flensforbindelsen hvor lekkasjen oppsto. Moment for å løsne bolter på motstående flens på ventil 29-4156PT ble registrert til ca 80 – 100 Nm, og det antas at det er tilsvarende moment på flens hvor lekkasjen oppsto. Korrekt tiltrekkingsmoment skal være ca 300Nm.

Bilde 1. Rest av pakning. Pakning utblåst mellom kl 10 og 2:30.

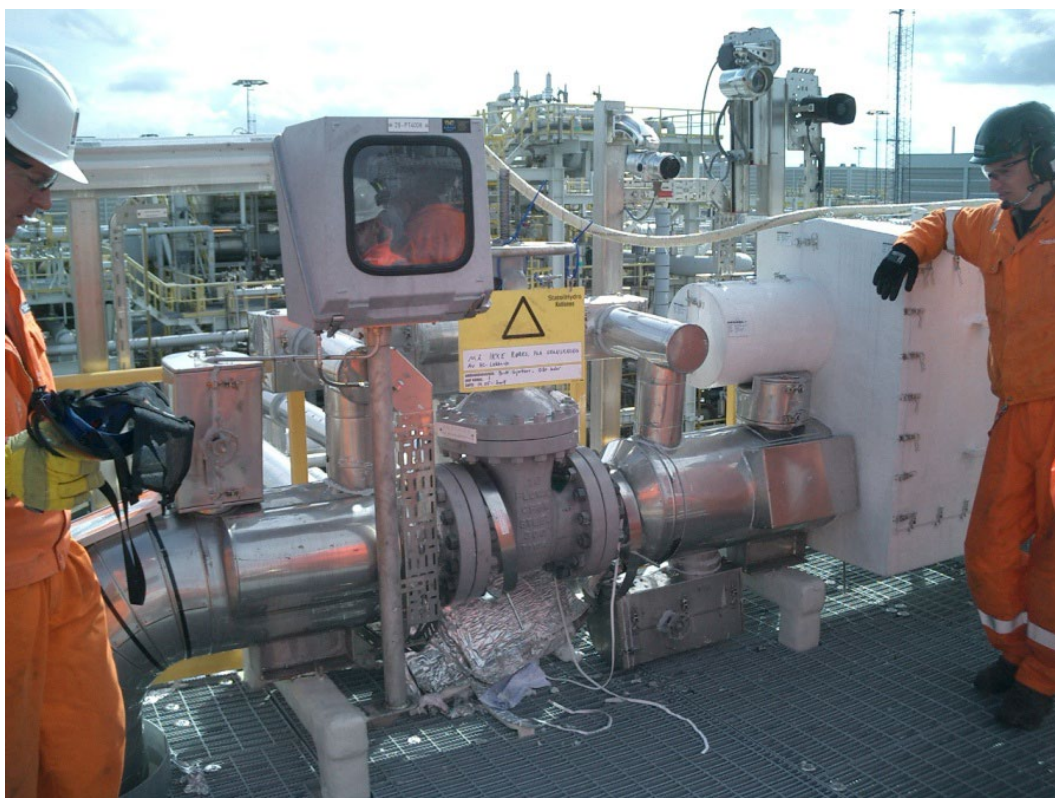
Kl 1534: Lekkasje lokalisert til flens på innløpssiden av grenseventil (29-4156PT) mellom kondensatrør (10-PT-4027-BS20A) og nytt kondensatbehandlingsanlegg (KFGC)

Bilde 2: Oversiktsbilde med ventil 29-4156PT. Isolasjon fjernet etter hendelsen. Lekkasje fra flens til venstre.
