# Granskingsrapport

Rapporttittel  
Kondensatlekkasje på Kollsnes 19.5.2009

Aktivitetsnummer  
003911004

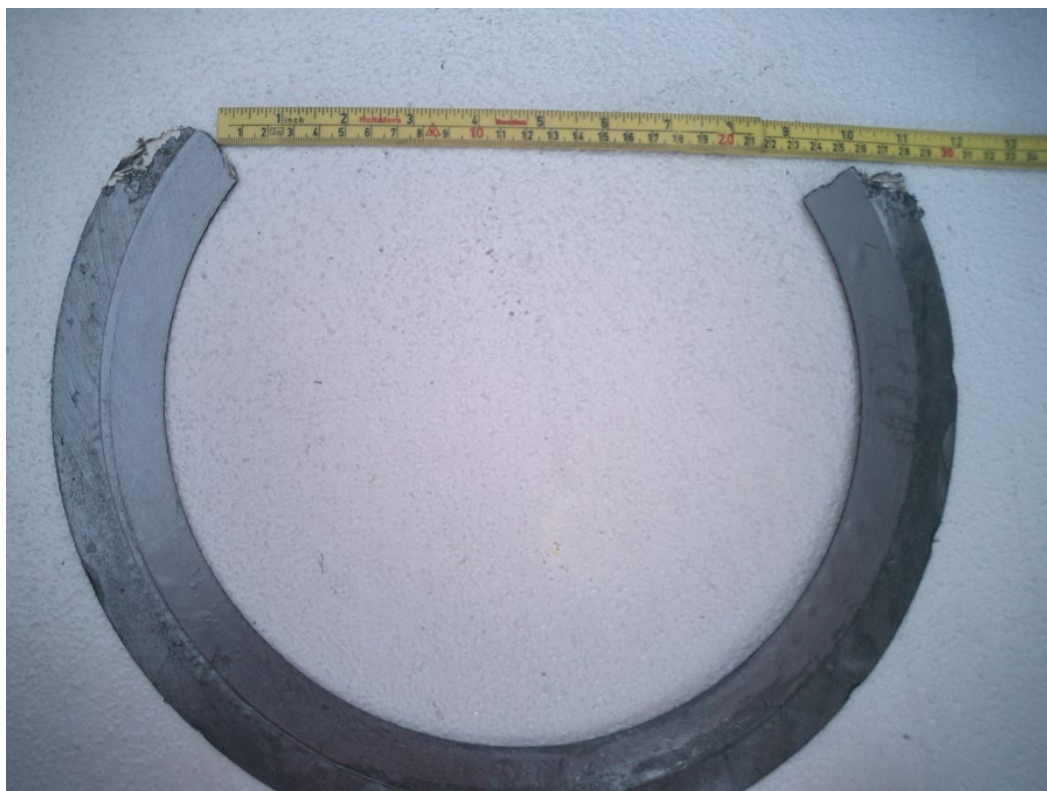
Inspeksjonen avdekket at pakning manglet ca mellom klokkeposisjon 10 og 2.30.

Det ble avdekket løse bolter i flensforbindelsen hvor lekkasjen oppsto. Moment for å løsne bolter på motstående flens på ventil 29-4156PT ble registrert til ca 80 – 100 Nm, og det antas at det er tilsvarende moment på flens hvor lekkasjen oppsto. Korrekt tiltrekkingsmoment skal være ca 300Nm.

Bilde 1. Rest av pakning. Pakning utblåst mellom kl 10 og 2:30.

Undersøkelse/inspeksjon etter hendelsen avdekket at pakning manglet (blåst ut) ca mellom klokkeposisjon 10 og 2.30. Videre ble det avdekket løse bolter i flensforbindelsen hvor lekkasjen oppsto. Moment for å løsne bolter på motstående flens på ventil 29-4156PT ble registrert til ca 80 – 100 Nm, og det antas tilsvarende moment på flens hvor lekkasjen oppsto. Korrekt tiltrekkingsmoment skal være ca 300Nm.

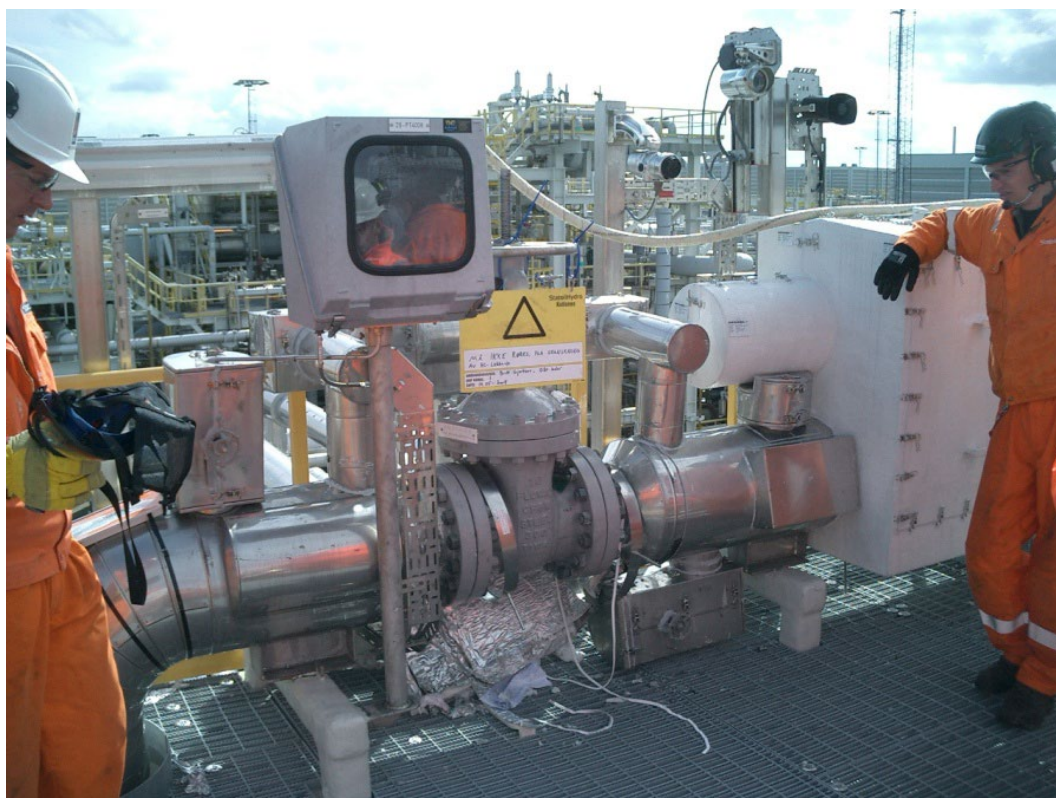
Bilde 2: Oversiktsbilde med ventil 29-4156PT. Isolasjon fjernet etter hendelsen. Lekkasje fra flens til venstre.
