Granskingsrapport

Rapport	
Rapporttittel Gransking etter løftehendelse med fallende gjenstand på Jotun B	Aktivitetsnummer 044027505

I forbindelse med pluggekampanje på produksjonsinnretningen Jotun B oppstod det den 19. mai 2018 en hendelse hvor et høytrykkstigerør falt ca. 8 meter ned på brønnhodet. Stigerøret hadde en lengde på ca. 15 meter med en vekt på 15,7 tonn. Noe som tilsvarer ca. 1,23 MJ i fallenergi.

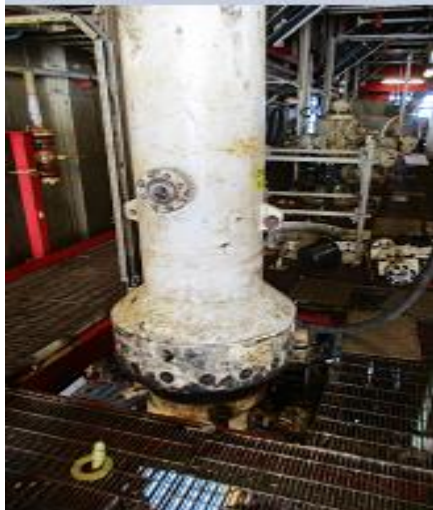
De materielle skadene så ut til å begrense seg til nedre del av høytrykksstigerøret som landet på brønnhodet pluss toppen av selve brønnhodet. Sistnevnte hadde visuelt sett fått de største skadene. Det var uklart hvor raskt en kunne gjenoppta arbeidet med pluggingen på brønn B-18 på bakgrunn av skadene på brønnhodet og høytrykksstigerøret.

<p>Høytrykksstigerøret etter fallet plassert på brønnhodet. Sett fra siden.</p>

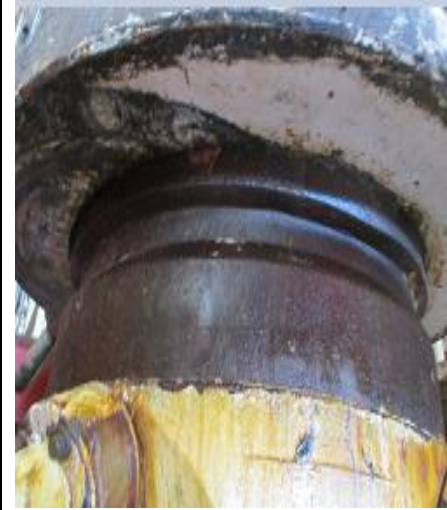
<p>Nærbilde under og nedenfra av høytrykksstigerøret etter fallet</p>

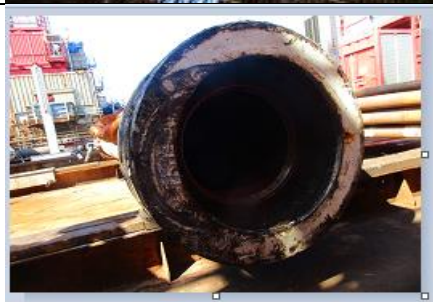
<p>Bunn av høytrykksstigerøret</p>

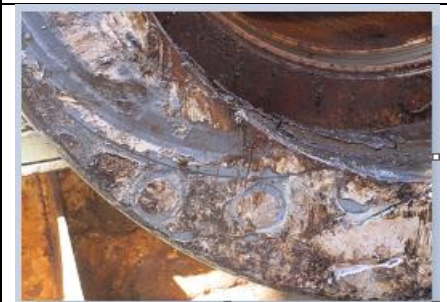
<p>Bunn av høytrykksstigerøret Nærbilde av skade</p>

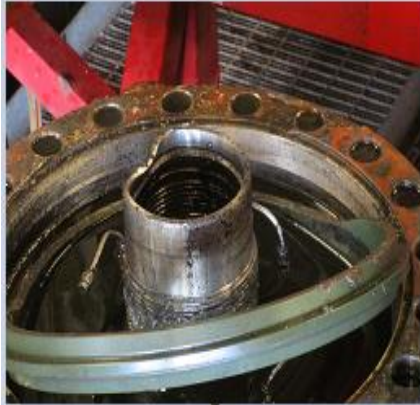
<p>Toppen av brønnhodet med skade</p>

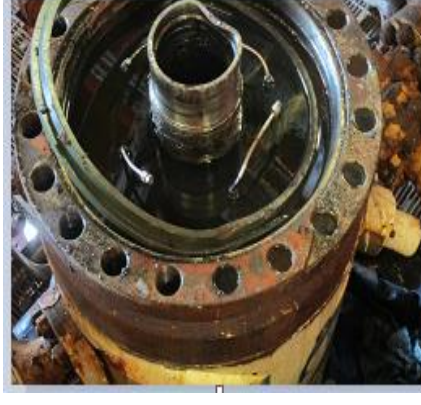
<p>Toppen av brønnhodet med skade</p>

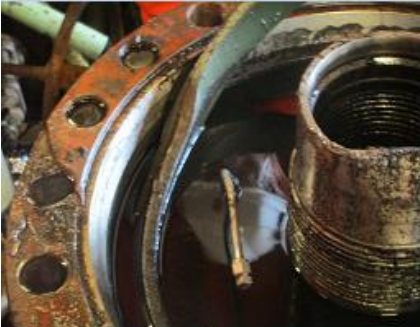
<p>Toppen av brønnhodet med skade</p>

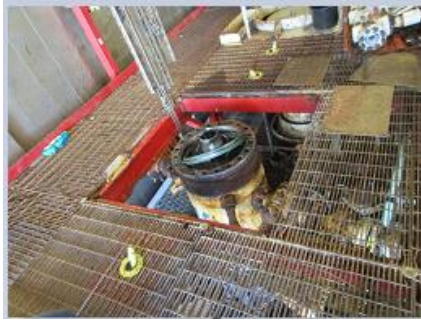
<p>Toppen av brønnhodet med området rundt</p>

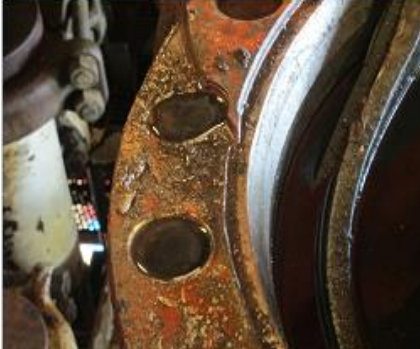
<p>Nærbilde av toppen av brønnhodeflens som viser inntrykket gods</p>

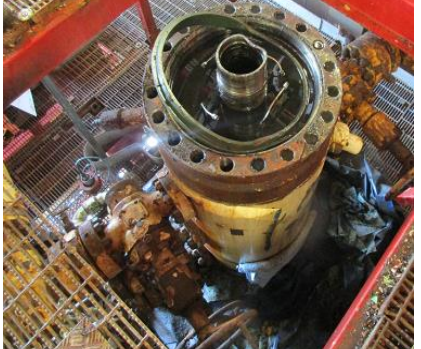
<p>Nærbilde av toppen av brønnhodet</p>

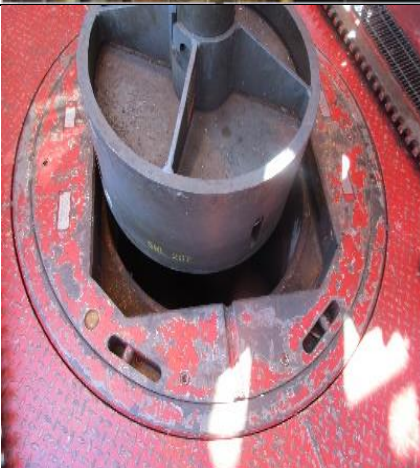
<p>Bildet viser at løfteredskapet ikke er i senter på boredekket til Optimus riggen.</p>

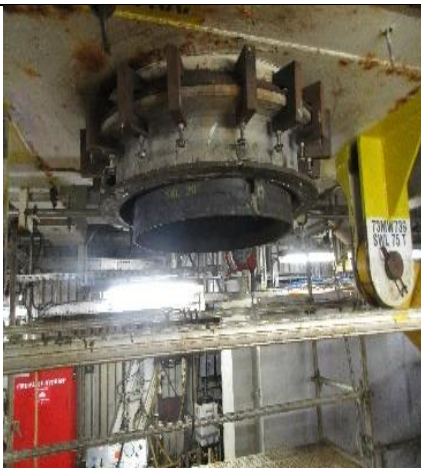
<p>Bildet viser løfteredskapet som passerer gjennom det gamle boredekket på Jotun B. En kan se at det glir inn mot veggen til foringen</p>

- Skjørt på løfteredskapet ble presset inn mot sidevegg ved et trangt område, som førte til at låsefunksjonen sluttet å virke → fallende høytrykksstigerør
- Skjørt/del av skjørt hang seg opp i «kant» i trangt område, skjøv opp skjørt som førte til at låsefunksjonen sluttet å virke → fallende høytrykksstigerør

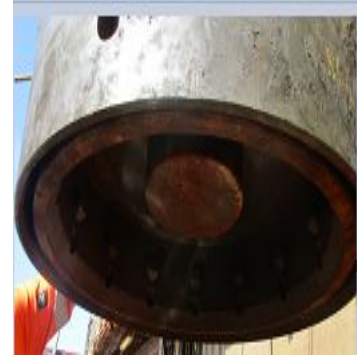
<p>Løfteredskap for løfting og låring av høytrykksstigerøret sin låseanordning sett nedenfra i låst posisjon</p>

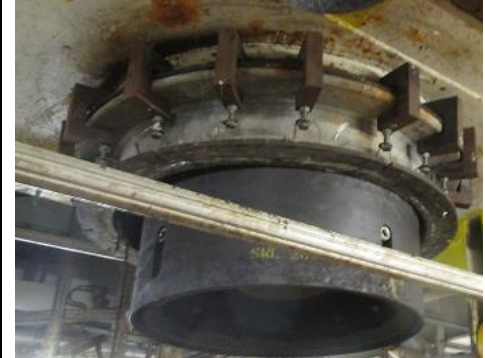
<p>Løfteredskap for løfting og låring av høytrykksstigerøret på vei ned gjennom luke ved avlederrør (diverter)</p>

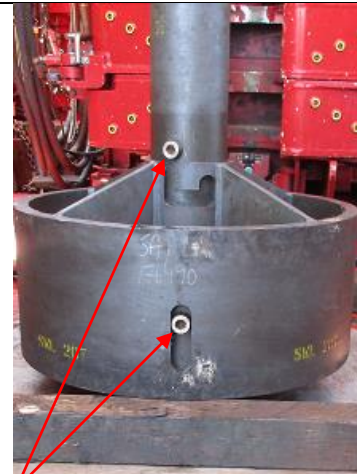
<p>Løfteredskap for løfting og låring av høytrykksstigerøret parkert på bjelke i låst posisjon.</p>

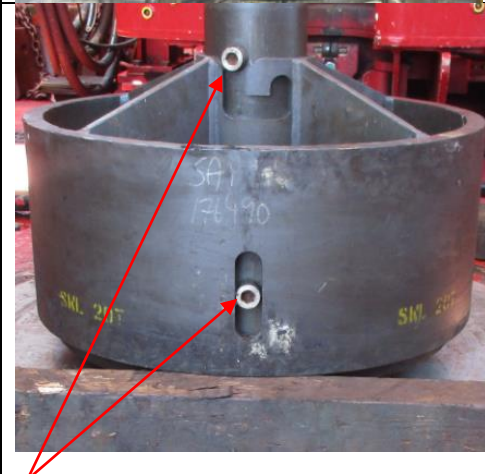
<p>Løfteredskap for løfting og låring av høytrykksstigerøret parkert på bjelke i åpen posisjon. Her har bjelken tatt tak i skjørt og sørget for å låse opp festefunksjonen</p>
<p>Posisjonsanvisning av låsefunksjonen. Helt oppe betyr maksimal låse/feste-funksjon</p>		<p>Posisjonsanvisning av låsefunksjonen. Helt nede betyr ingen låse/feste-funksjon.</p>

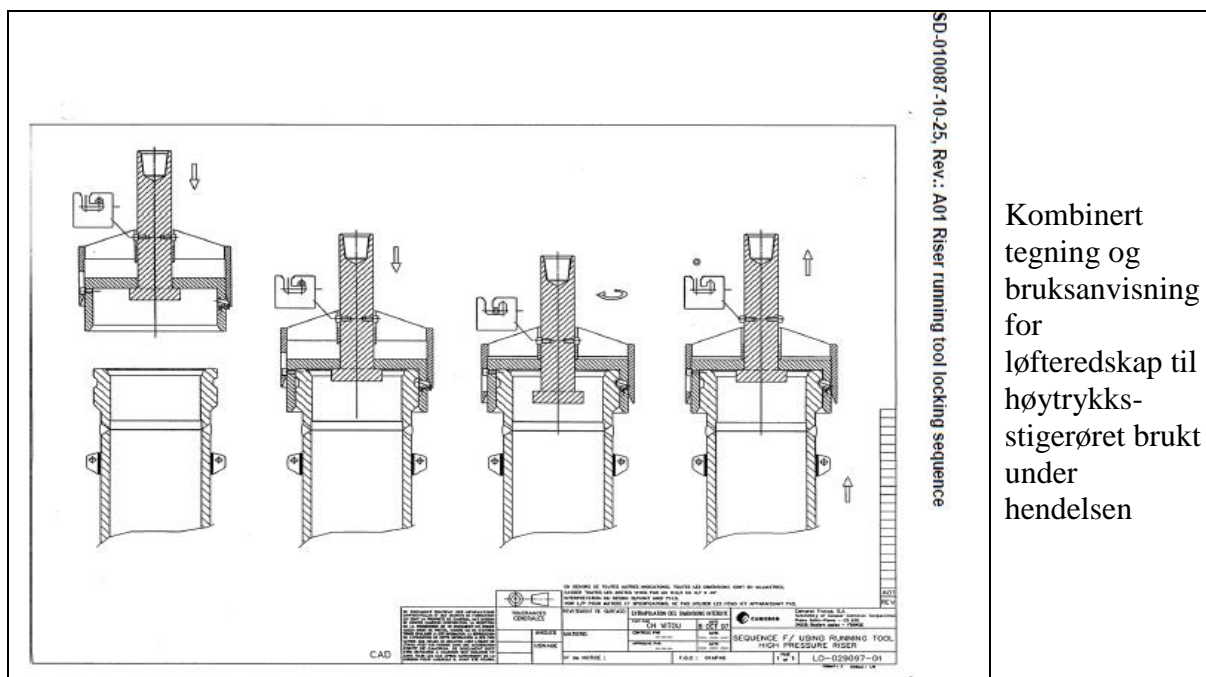
Kombinert tegning og bruksanvisning for løfteredskap til høytrykksstigerøret brukt under hendelsen

Bruksanvisningen for løfteredskapet var mangelfull. Dette hadde også blitt identifisert gjennom verifikasjonen som ble utført av Oceaneering. Oceaneering anbefalte i sin rapport at det måtte sikres at utstyret om bord hadde nødvendige brukermanualer og sertifiseringer, som følge av kravene i forskriften om maskiner (Forskrift 2009-05-20 nr 544).

<p>Bilde av «skjev» borestreng som sammen med løfteredskap ble brukt ved løfting og låring av høytrykksstigerør (på toppen)</p>
 	<p>Bilde av «skjev» borestreng som sammen med løfteredskap ble brukt ved løfting og låring av høytrykksstigerør (på toppen)</p>
 	<p>Bildet viser løfteredskap koblet på borestreng. En ser at verktøyet ikke henger sentrert over rotasjonsbordåpningen.</p>
 	<p>Bildet viser løfteredskap koblet på borestreng. En ser at verktøyet ikke går sentrert gjennom rotasjonsbordåpningen.</p>
