# Tilsynsrapport

| Rapport | |
|---|---|
| Rapporttittel<br><b>Tilsyn med boresystemer, elektriske anlegg, sikkerhetssystemer og arbeidsmiljø på West Phoenix.</b> | Aktivitetsnummer<br>54E80 (40400402) |

Petroleumstilsynet (Ptil) gjennomførte i perioden 8.1 - 10.1.2008 tilsyn med den flyttbare boreinnretningen West Phoenix på Samsungverftet i Korea. Aktivitetene var rettet mot å vurdere boresystemene, elektriske anlegg, tekniske sikkerhetssystemer og arbeidsmiljøforhold på innretningen. Aktivitetene ble gjennomført ved dokumentgjennomgang, samtaler og verifikasjoner om bord på innretningen.

West Phoenix på Samsung verftet i Korea

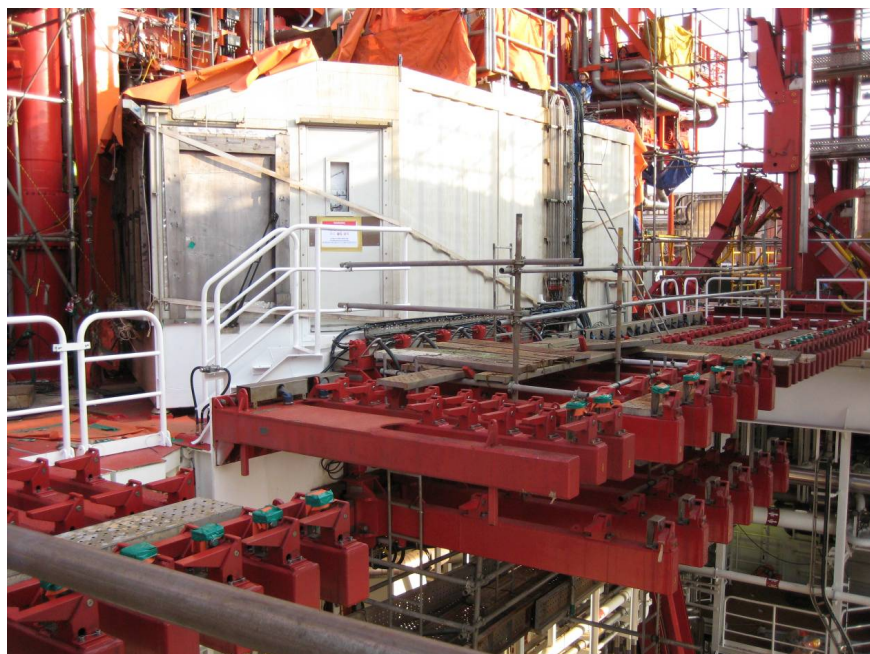
Det er på West Phoenix et system for oppkoppling av kill- og chokelinjer som vil kreve manuell håndtering for påskruing av kopling for kill- og chokeslangene. Selve guidingen av kill- og chokelinjer på gooseneck gjøres fjernoperert med vinsj og guidepinner.

- Det ble under verifikasjonen sett og forklart at designet av oppkopplingen vil kreve manuell sammenskruing av slangene på slipjointen.

**Figure 2 Arbeidsplattform for oppkoppling av Kill og Choke linjer. ref 5.1.2**
