# Granskingsrapport

| Rapport | |
|---|---|
| Rapporttittel<br>Rapport etter gransking av naftalekkasje på Slagentangen 24.<br>august 2020 Rev. 2 | Aktivitetsnummer<br>007931030 |

| Involverte | |
|---|---|
| Lag<br>T-Landanlegg | Godkjent av / dato<br>Kjell Arild Anfinen / 24.11.2020 |

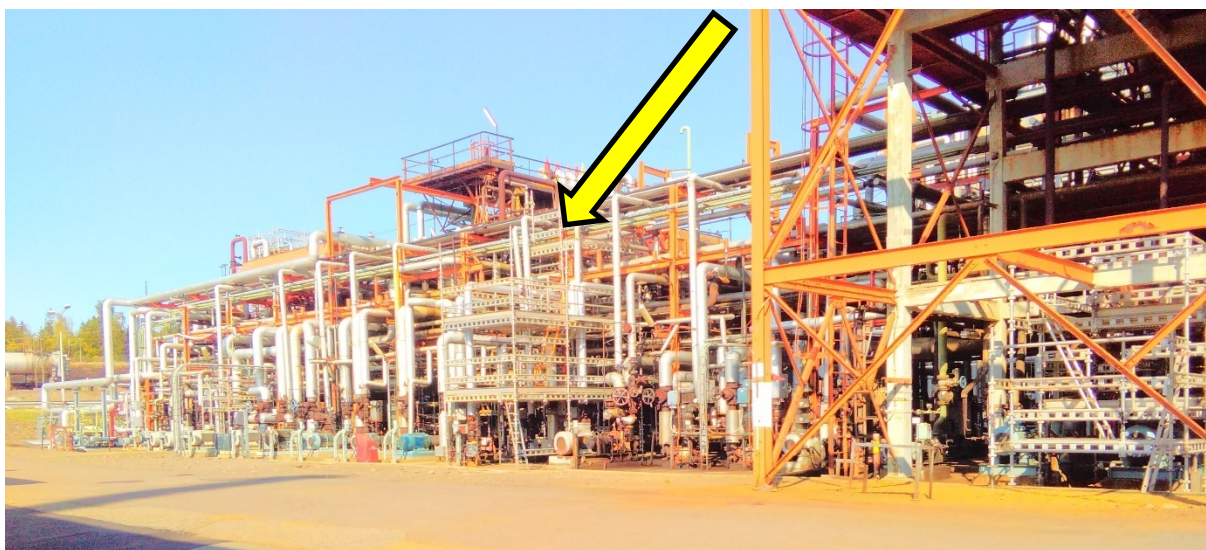
Figur 5: Pipestill, pil peker mot lekkasjested

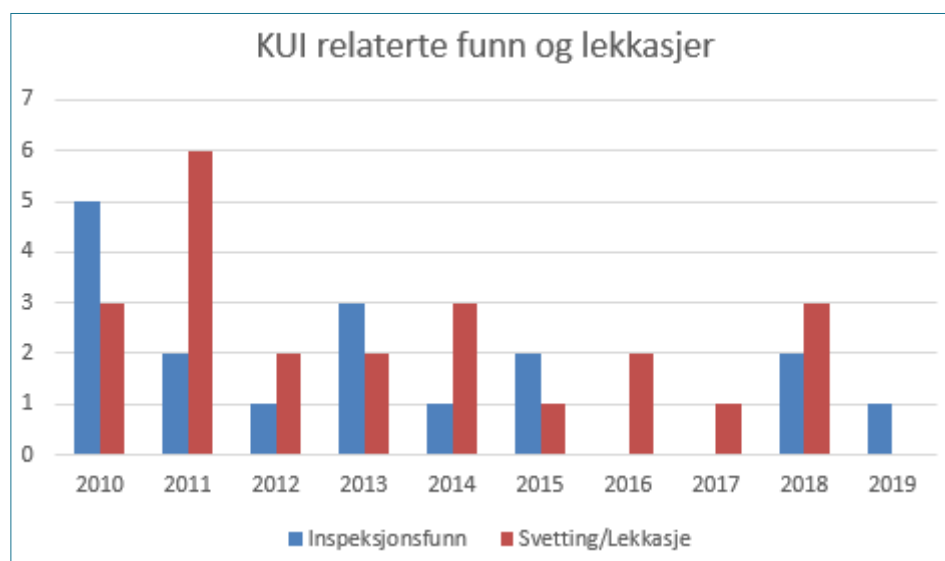
Esso registrer svettinger og lekkasjer som er forårsaket av KUI. Basert på opplysninger fra Esso er disse funnene og observasjonene grafisk framstilt i Figur 7, som viser at antallet årlige hendelser er redusert siden 2011.

Figur 7: Antall funn og observasjoner ved drift og inspeksjoner.

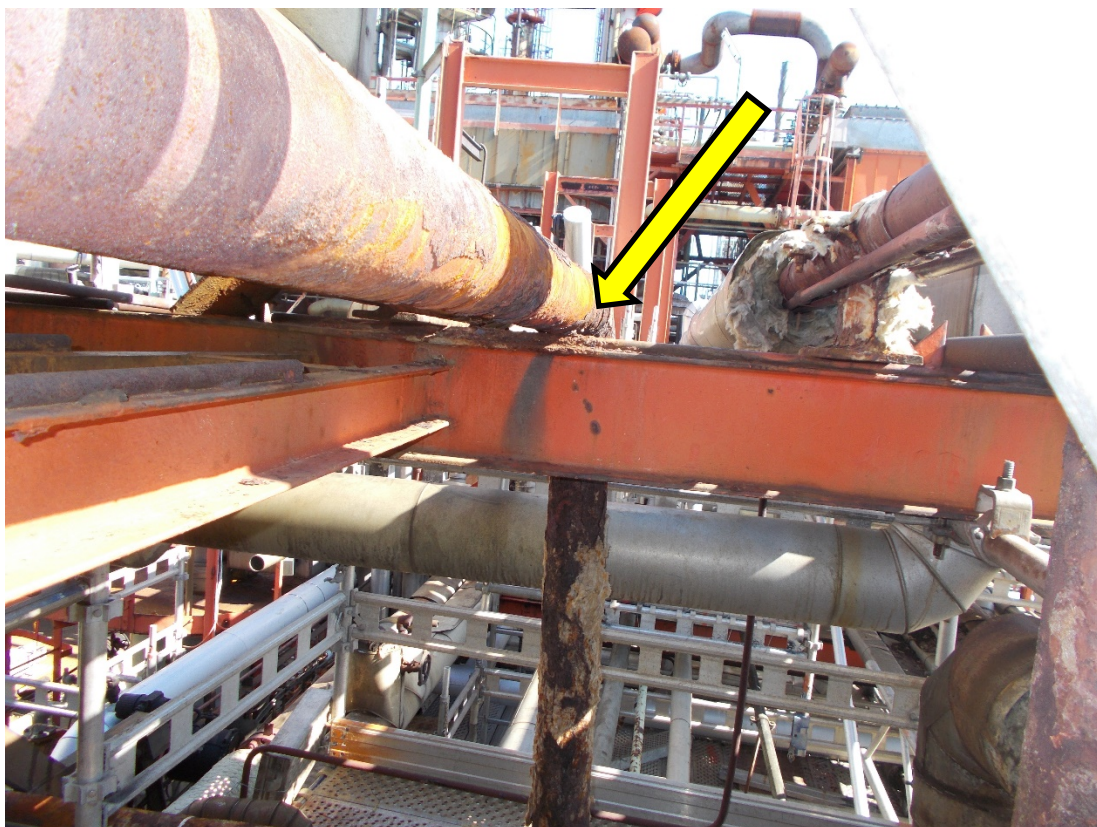
Lekkasjen har oppstått etter betydelig utvendig korrosjon grunnet KUI, se Figur 8 og Figur 9. Om det i tillegg er innvendig korrosjon som har bidratt til veggfortynnelse er ikke undersøkt. Det anses som lite trolig da ren nafta ikke er korrosivt, og det var heller ikke tegn til innvendig korrosjon der røret ble kappet og blindet etter lekkasjen. Røret ligger direkte på en liten plate på stålbjelken, som utgjør rørstøtten, og isolasjonen har ikke vært helt omsluttende. Det har gitt lett ankomst for vann inn i isolasjonen. Vi har ikke inspisert kapslingen på røret for lekkasje, men det er opplyst at tilstanden var tilsvarende i omkringliggende rør, se Figur 10. Sammen med rørets beskaftenhet indikerer det at KUI er sannsynlig.

*Figur 8: Naftarør etter at isolasjon er fjernet. Antatt lekkasjepunkt er i enden av horisontalt strekk indikert med pil.*

Den direkte årsaken til lekkasjen var utvendig korrosjon av et 4" rør som ledet nafta fra pumpe P-111 til kjøler E-136. På grunn av manglende inspeksjon og utbedring pågikk korroderingen lenge nok til at det til slutt korroderte hull på røret.

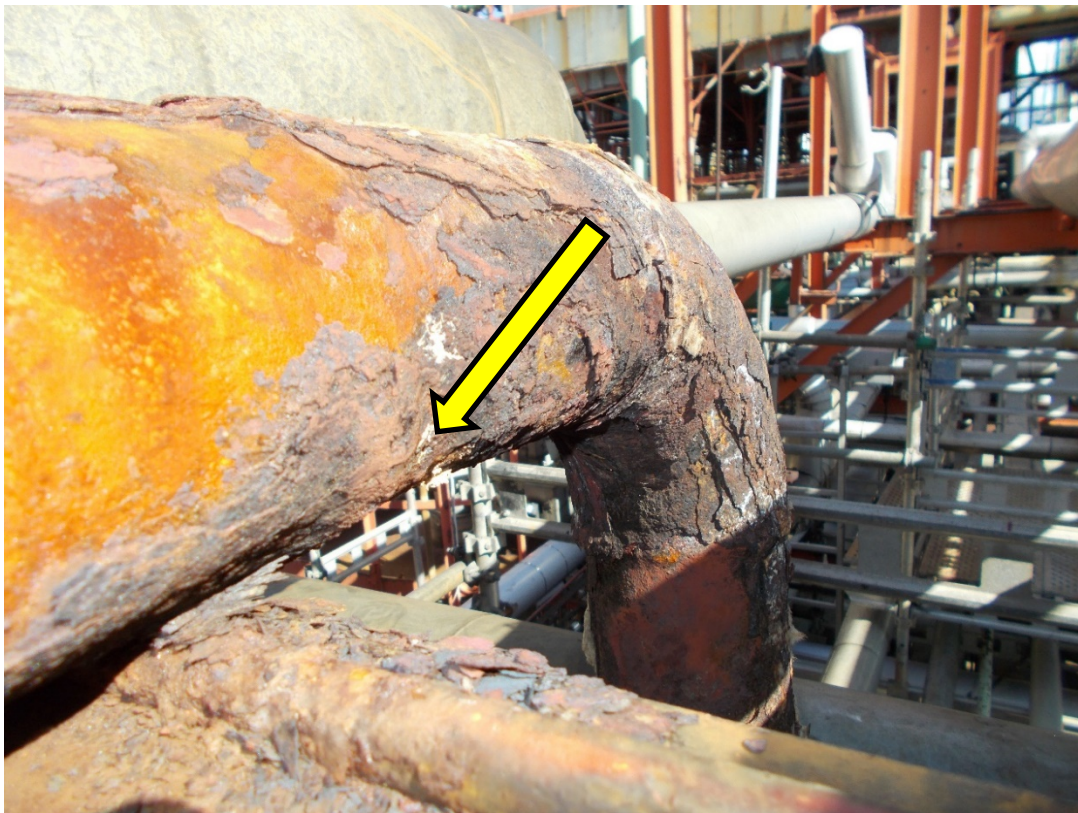
*Figur 9: Naftarør etter at isolasjon er fjernet. Antatt lekkasjepunkt indikert med pil.*

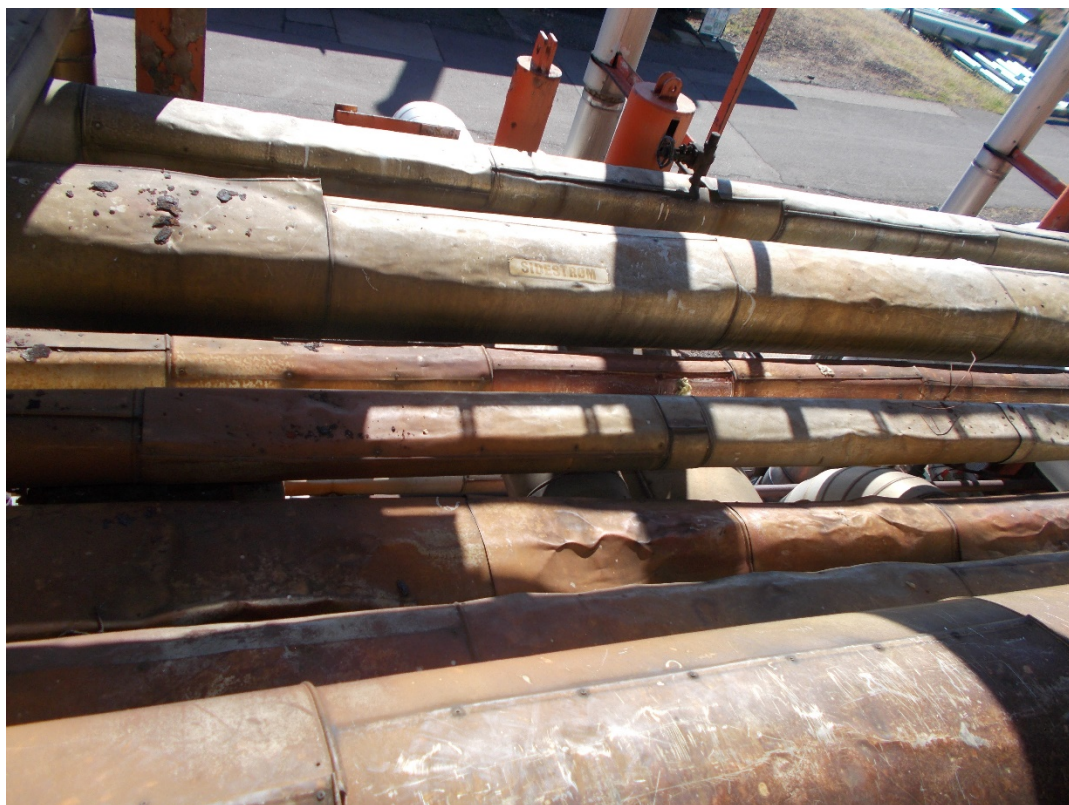
*Figur 10: Tilstanden på kapslingen til isolasjon på omkringliggende rør i nærheten av lekkasjen.*

De tre første parameterne; materialet har en overflatetemperatur på 90 °C, ingen og/eller gammel overflatebehandling, og dårlig tilstand på beskyttelse mot vanninntrenging (skader på kapslingen). Dette burde derfor ha vært kompensert med hyppige inspeksjoner. På Slagentangen utføres KUI-inspeksjonen med demontering av kapsling og isolasjon med visuell inspeksjon av metalloverflaten. Det er en ressurskrevende prosess og en søker derfor ikke å gjøre dette for ofte. Vi har blitt informert om at de benytter TMEE-062, ExxonMobil (2014), for å utarbeide utstyrsstrategier, denne har en lignende tilnærming som DNVGL-RP-G109. Vi har ikke gjennomgått denne på røret med lekkasje for vurdering av sannsynligheter og beregning av inspeksjonsintervall. Alternativt kan en ha en hyppigere visuell inspeksjon av kapsling for å sjekke at den er vanntett, men det er ikke gjort i dette tilfellet.
