# Granskingsrapport

| Rapport | |
|---|---|
| Rapporttittel<br>Granskingsrapport etter brann i innløpsseparator på Snorre B | Aktivitetsnummer<br>001057042 |

På Equinors innretning Snorre B (SNB) oppstod det den 01.05.2019 en brann inne i innløpsseparatoren. Petroleumstilsynet (Ptil) besluttet 02.05.2019 å granske hendelsen.

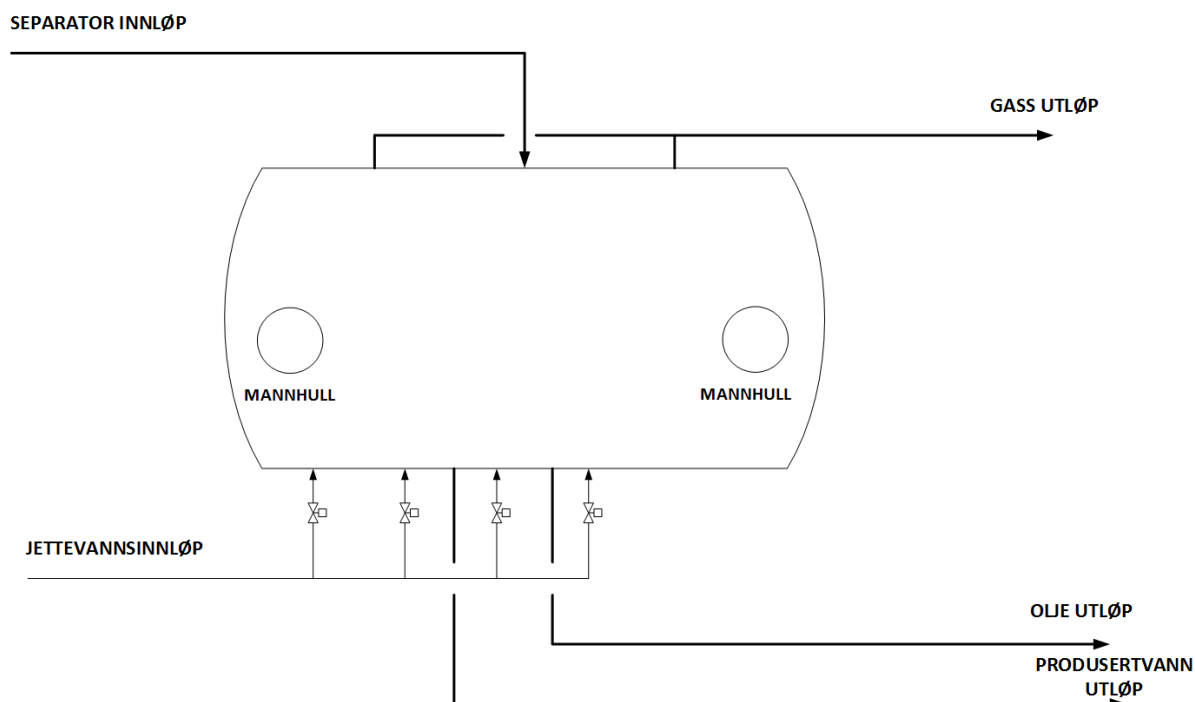
Figur 1 Forenklet skisse av innløpsseparator Snorre B

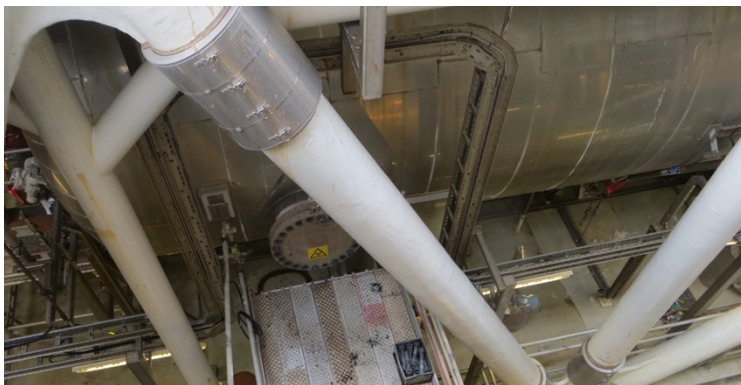
Figur 2 Innløpsseparator der mannhull er stengt. foto Ptil
