# Granskingsrapport

| Rapporttittel<br>Gransking av hendelse "Mann over bord med dødelig utfall på Saipem 7000 12.8.2007" | Aktivitetsnummer<br>12F11 |

En 48 år gammel filippinsk sjømann omkom søndag 12.8.2007 på Saipem 7000 i forbindelse med installering av Tordis havbunnsseparator. Han falt i sjøen fra en vinsjplattform ca. 30 meter over havflaten og druknet.

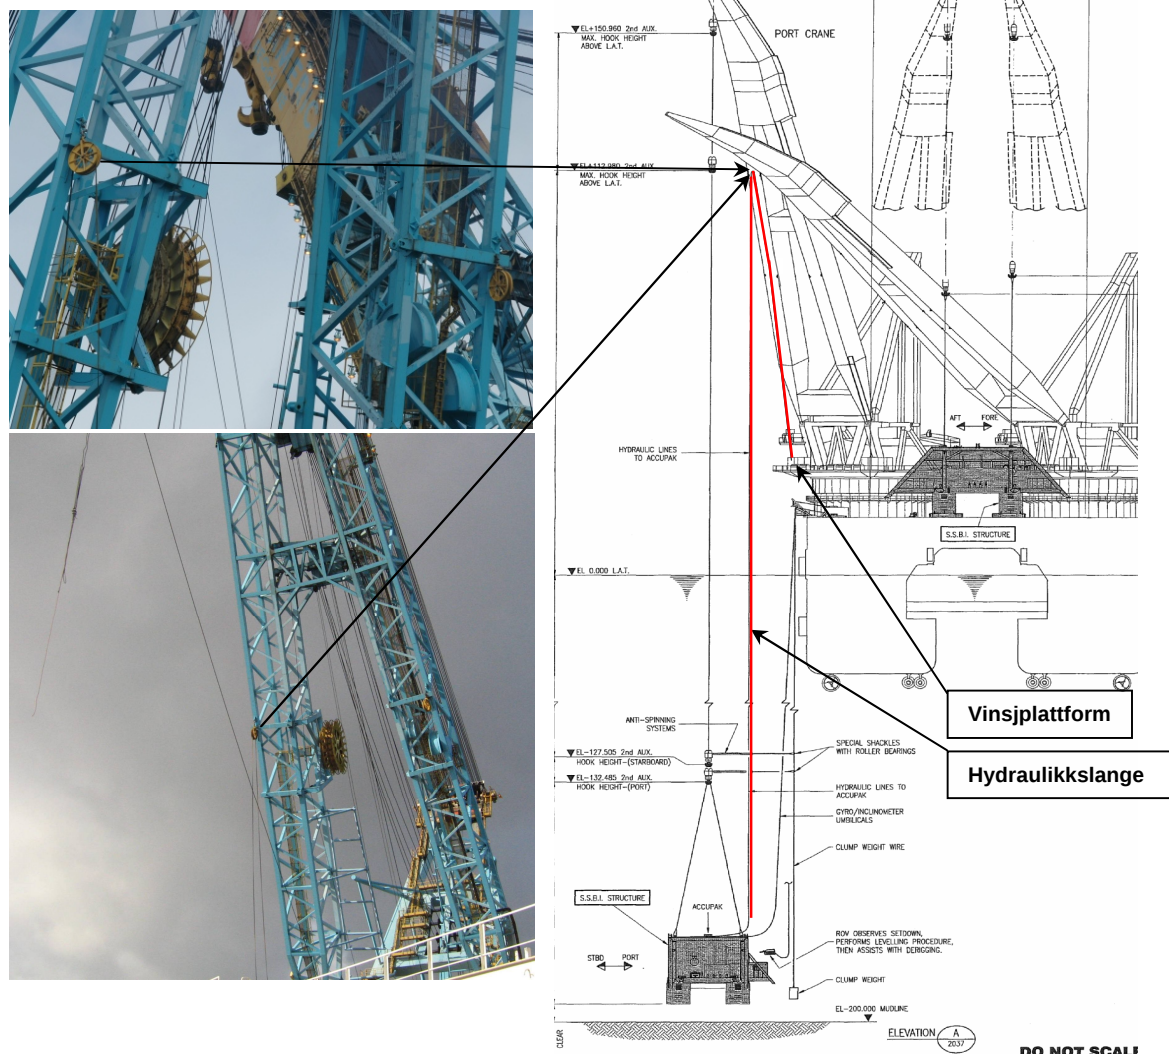
For å unngå strekk i hydraulikkslangen ved låring av modulen, måtte det spoles av hydraulikkslange. Dette ble gjort ved å operere vinsjen lokalt fra styrespak festet til vinsjen.

Tidlig under løfteoperasjonen ble det observert at hydraulikkslangen tok borti sperrekjettingen på vinsjplattformen i front av vinsjen. Det var to kjettinger montert foran vinsjen som sikring mot sjøen. Hydraulikkslangen gikk i utgangspunktet mellom disse to kjettingene. For at ikke hydraulikkslangen skulle ta borti øvre sperrekjetting ble denne demontert og hydraulikkslangen kunne passere uhindret. Øvre kjetting ble etter en tid montert tilbake på plass, og hydraulikkslangen passerte nå fritt over øvre kjetting.

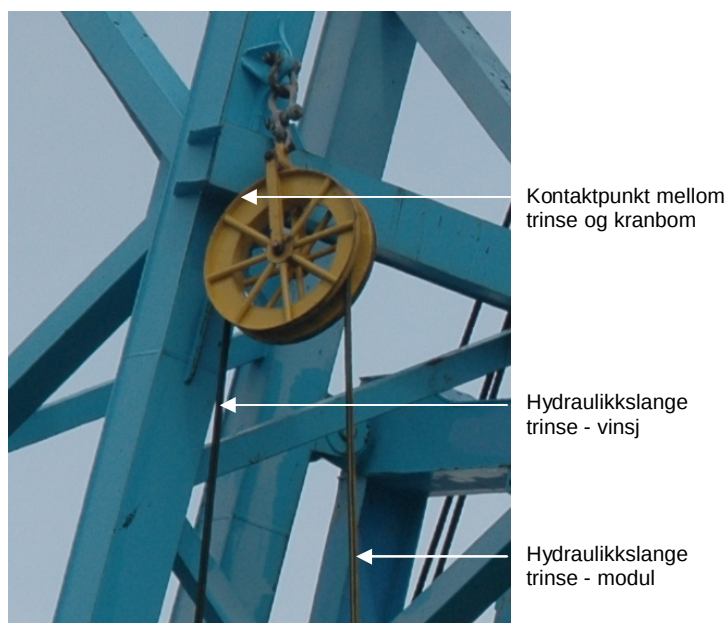
Trinsearrangement

Man observerte tidlig at hydraulikkslangen ble stram mellom trinsen og modulen, mens den ble hengende slakk mellom trinsen og vinsjen. Det ble konkludert med at skiven på trinsen berørte strukturen i kranbommen slik at skiven ikke fikk rotere fritt.

Feil utforming av trinsearrangementet gjorde at hjulet på trinsen ble hindret fra å rotere fritt og førte til at det ble innebygget strekk i hydraulikkslangen fra trinsearrangement og ned til undervannsmodul. Da denne spenningen ble utløst og hydraulikkslangen strammet opp og traff forulykkede, var det dette som etter all sannsynlighet førte til at personen ble slått overbord og druknet.

Opprigging av trinsearrangementet tok ikke hensyn til den steile bomvinkelen som ble brukt for kran 1, på babord side av fartøyet. Slik arrangementet var utformet ble det kollisjon mellom trinse og stålstrukturen i kranbommen og hjulet på trinsen ble hindret i å rotere fritt. Det ble brukt en åpen trinse der hjulet ikke er beskyttet mot berøring med struktur.

Verifikasjon eller testing av trinsearrangementets funksjonalitet, ble ikke gjennomført som en del av opprigging i forkant av løftet.

Arrangement rundt trinsen for oppheng av hydraulikkslangen i kranbom var ikke inkludert i detaljprosjekteringen og løsningen ble improvisert. Det fremkom av intervjuene at løsningen som ble valgt var kopi fra et annet prosjekt. Det ble ikke tatt hensyn til at vinkelen var steilere pga mer toppet kranbom og at løsningen fra forrige gang derfor ikke kunne la seg kopiere.

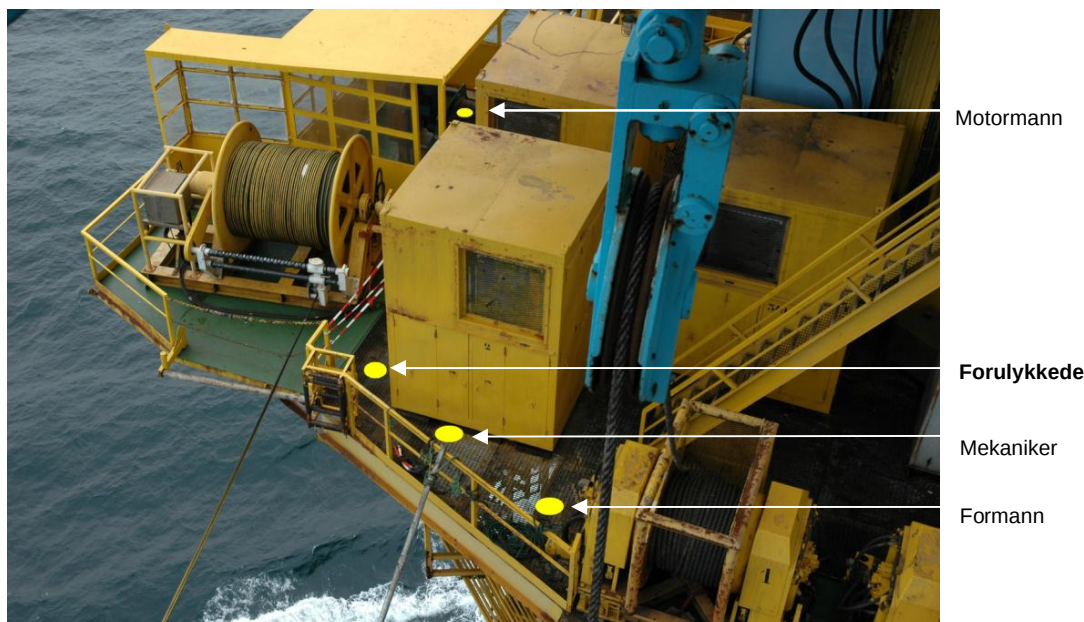
Som et resultat av at man hadde spolt ut slakk og dradd slangen sideveis ble det liggende en bukt av hydraulikkslangen på 3-4 meter på dekket. To personer beveget seg så bort fra området, mens forulykkede og en person ble stående igjen i området der slangebukten lå. Man antar at den forulykkede ble stående inne i slangebukten.

Bilde som viser plassering av arbeidslag på vinsjplattform
