# Granskingsrapport

| Rapporttittel<br>Gransking av hendelse "Mann over bord med dødelig utfall på Saipem 7000 12.8.2007" | Aktivitetsnummer<br>12F11 |

En 48 år gammel filippinsk sjømann omkom søndag 12.8.2007 på Saipem 7000 i forbindelse med installering av Tordis havbunnsseparator. Han falt i sjøen fra en vinsjplattform ca. 30 meter over havflaten og druknet.

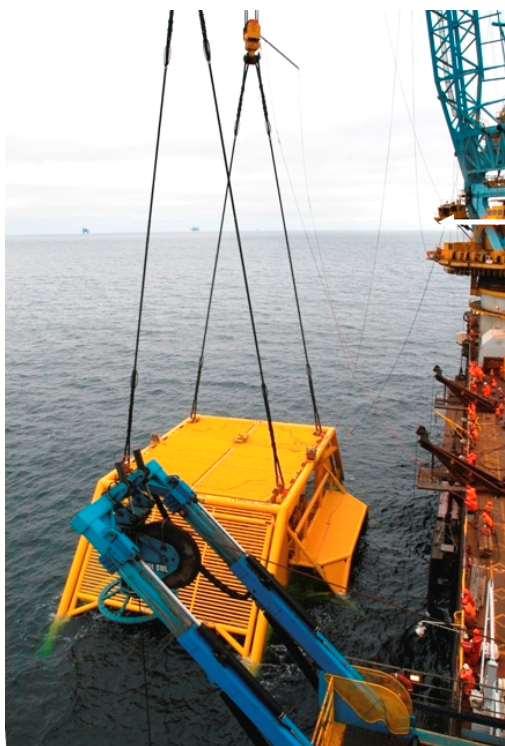
Modulen i det den senkes

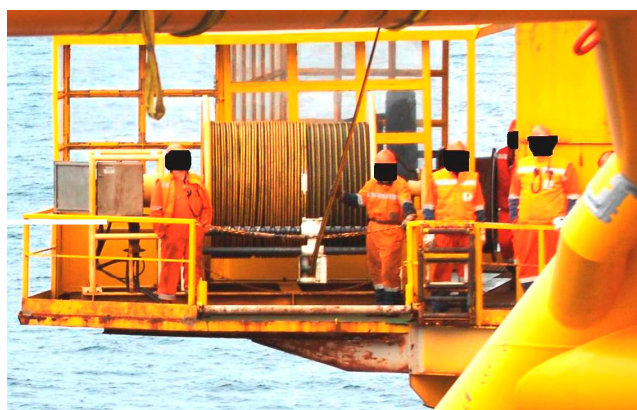
Vinsjplattform

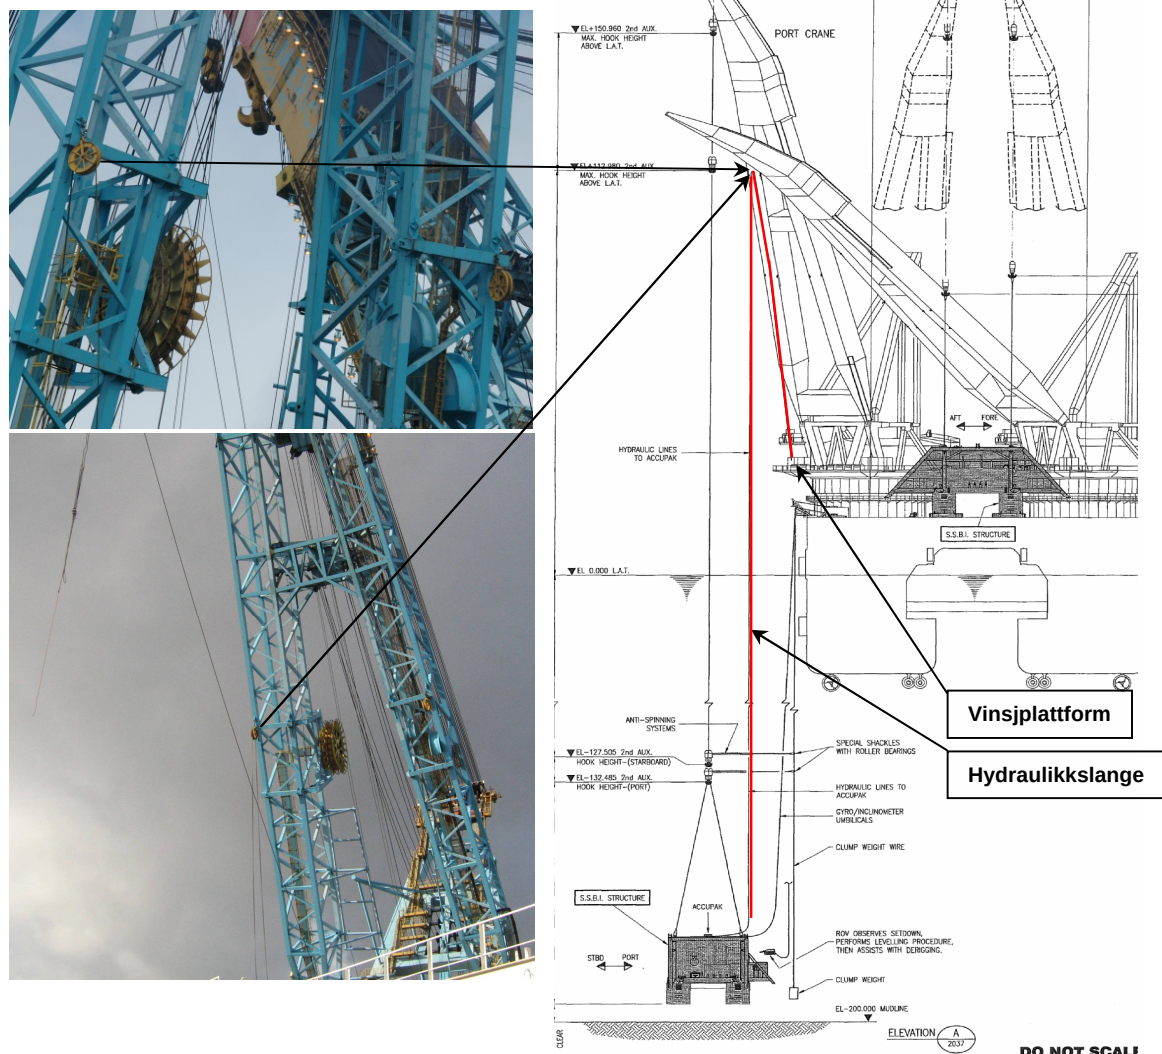
Tidlig under løfteoperasjonen ble det observert at hydraulikkslangen tok borti sperrekjettingen på vinsjplattformen i front av vinsjen. Det var to kjettinger montert foran vinsjen som sikring mot sjøen. Hydraulikkslangen gikk i utgangspunktet mellom disse to kjettingene. For at ikke hydraulikkslangen skulle ta bort i øvre sperrekjetting ble denne demontert og hydraulikkslangen kunne passere uhindret. Øvre kjetting ble etter en tid montert tilbake på plass, og hydraulikkslangen passerte nå fritt over øvre kjetting.

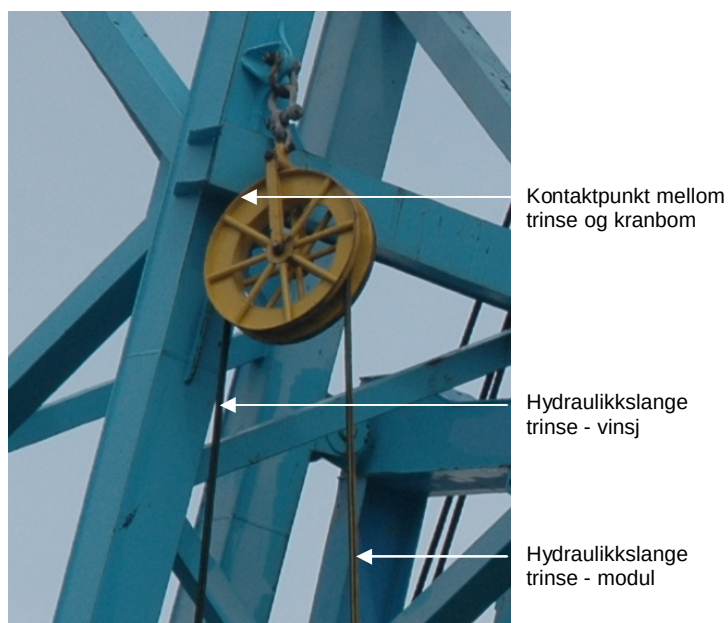
Man observerte tidlig at hydraulikkslangen ble stram mellom trinsen og modulen, mens den ble hengende slakk mellom trinsen og vinsjen. Det ble konkludert med at skiven på trinsen berørte strukturen i kranbommen slik at skiven ikke fikk rotere fritt.

Trinsearrangement

Feil utforming av trinsearrangementet gjorde at hjulet på trinsen ble hindret fra å rotere fritt og førte til at det ble innebygget strekk i hydraulikkslangen fra trinsearrangement og ned til undervannsmodul. Da denne spenningen ble utløst og hydraulikkslangen strammet opp og traff forulykkede, var det dette som etter all sannsynlighet førte til at personen ble slått overbord og druknet.

Opprigging av trinsearrangementet tok ikke hensyn til den steile bomvinkelen som ble brukt for kran 1, på babord side av fartøyet. Slik arrangementet var utformet ble det kollisjon mellom trinse og stålstrukturen i kranbommen og hjulet på trinsen ble hindret i å rotere fritt. Det ble brukt en åpen trinse der hjulet ikke er beskyttet mot berøring med struktur.

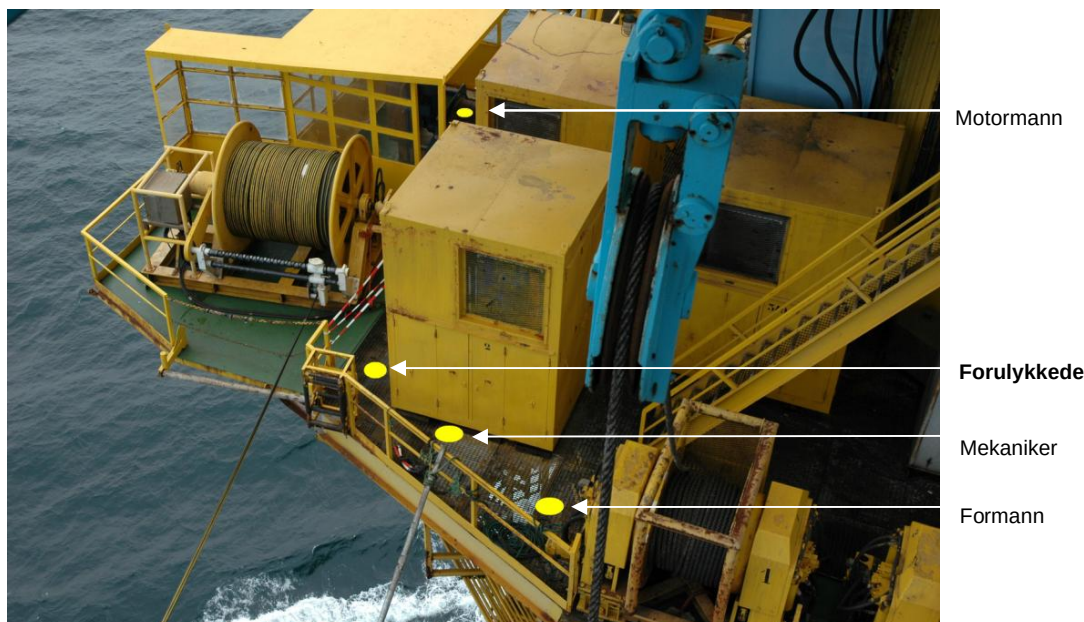
Som et resultat av at man hadde spolt ut slakk og dradd slangen sideveis ble det liggende en bukt av hydraulikkslangen på 3-4 meter på dekket. To personer beveget seg så bort fra området, mens forulykkede og en person ble stående igjen i området der slangebukten lå. Man antar at den forulykkede ble stående inne i slangebukten.

Bilde som viser plassering av arbeidslag på vinsjplattform

På denne bakgrunn er det sannsynlig at hydraulikkslangen, som var kommet i strekk mellom trinsen og modulen, fikk passere fritt over trinsa slik at slangen mellom trinsen og vinsjen ble strammet opp. Den forulykkede antas da å ha blitt truffet av hydraulikkslangen i det den ble strammet opp. Slangen har da slått eller dyttet vedkommende over rekkverket.
