# Granskingsrapport

| Rapport | |
|---|---|
| Rapporttittel<br><b>Gransking av alvorlig personskade på Oseberg B 26.4.2005</b> | Rapportnummer (kode i tilsynsplanen) |

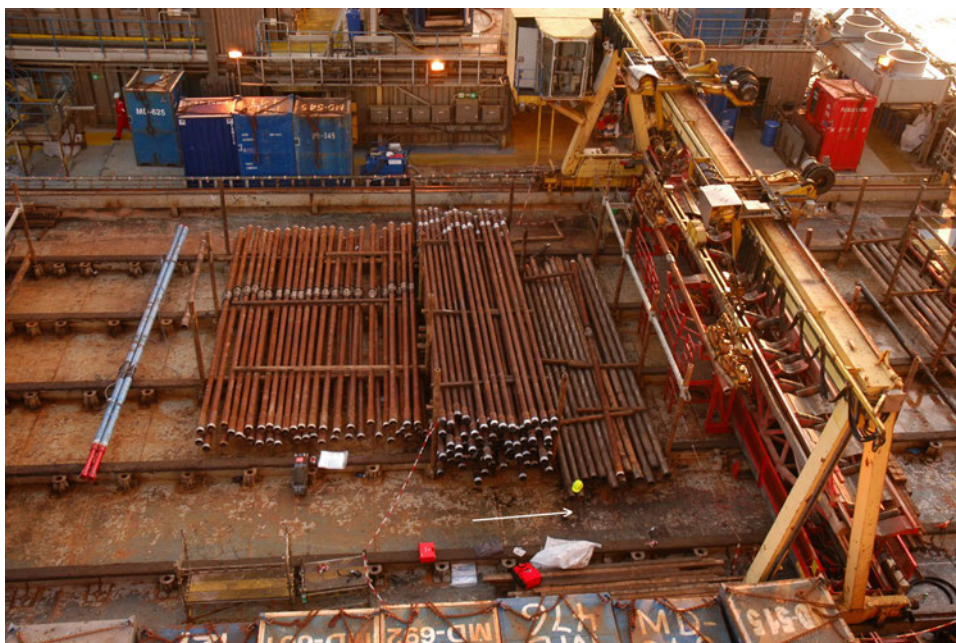
**Bilde 1: Oversiktsbilde over rørdekk og kran for rørhåndtering. Hvit pil viser hvor skadet person befant seg.**

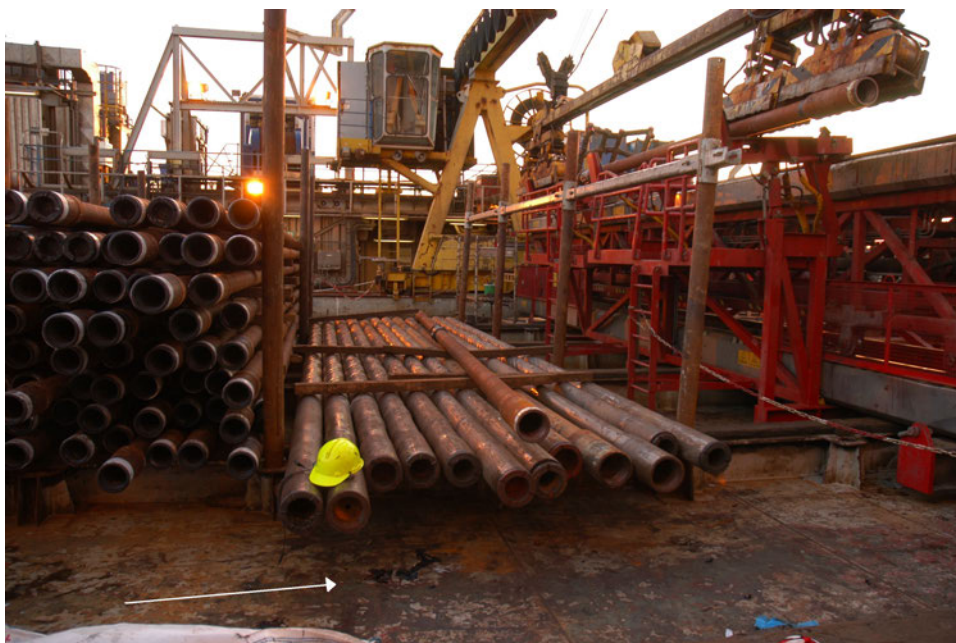
**Bilde 2: Bilde fra rørdekk. Kranen er i posisjonen den befant seg i etter at ulykken inntraff og lasten var sikret. Hvit pil viser hvor skadet person befant seg.**

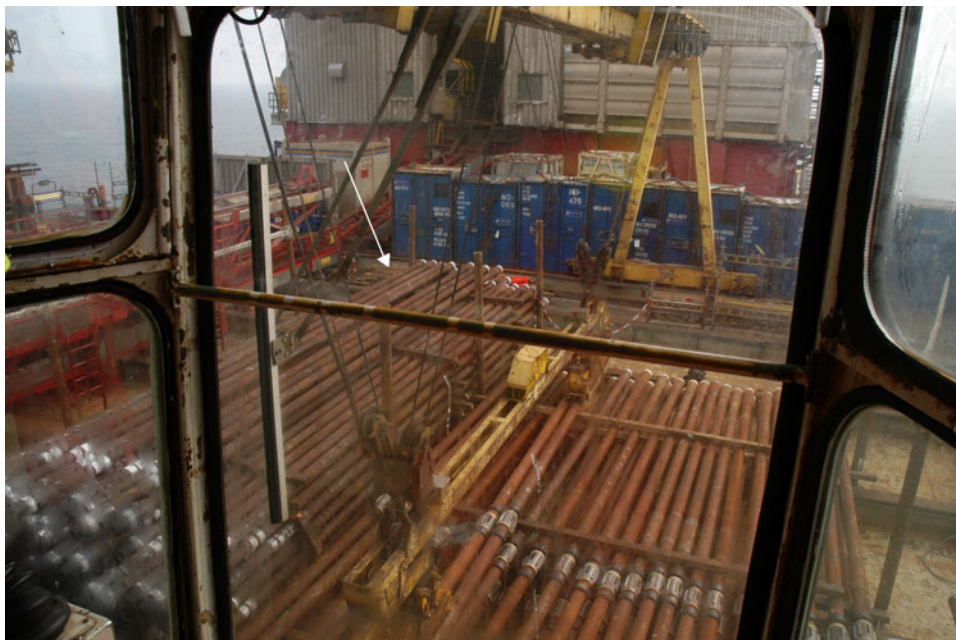
Det er klare blindsoner på rørdekket, sett fra krankabinen. Dette synes ikke å være reflektert i den operasjonelle praksis på rørdekket. Det var i det hele tatt manglende kjennskap til blindsoner på rørdekket.

**Bilde 3: Bilde fra kabin til rørhåndteringskran, i utgangsposisjon før løfteoperasjonen ble initiert. Hvit pil viser hvor skadet person befant seg.**

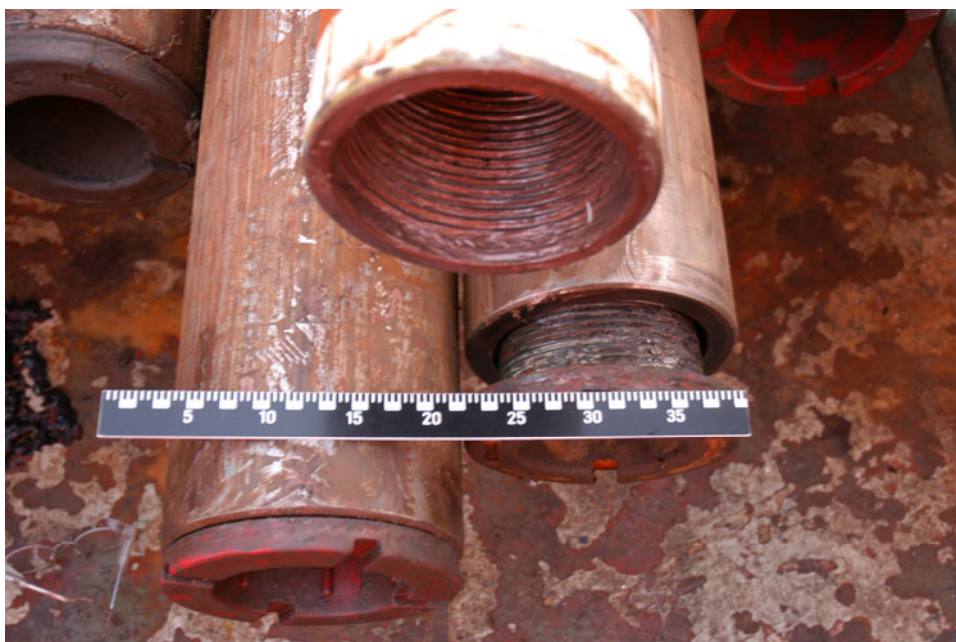
Den direkte årsaken til ulykken er at et borerør, som ble transportert med rørhåndteringskranen, løsnet fra magnetåket og traff en person i hodet. Denne personen befant seg innenfor avspærret område og under hengende last.

Da det aktuelle løft ble gjennomført befant den skadede seg under hengende last, og var sannsynligvis i gang med en operasjon som ikke var relatert til løftet (påsetting av protektorer på rør). Det var ikke kjent for dekksmannskapet for øvrig at den skadede holdt på med slike operasjoner.

**Bilde 4: Bilde fra skadested som viser rør som falt og en halvveis innskrudd protektor på drill collar.**

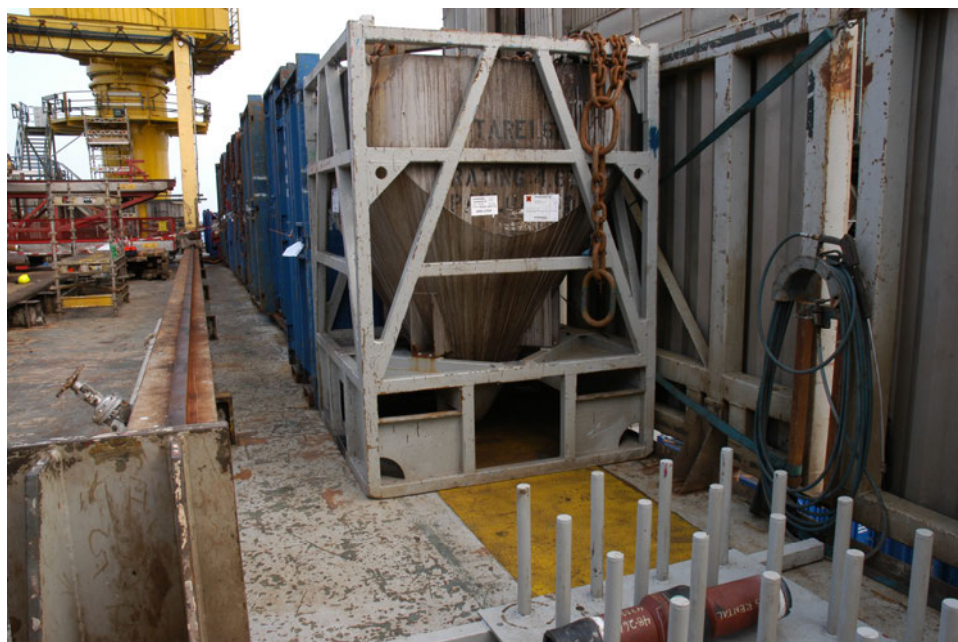
Gulmerket rømningsvei rundt rørdekket er brukt som lagringsområde for konteinere. Dette synes å være akseptert om bord, uten at noen formelle beslutninger ligger til grunn for det.

- Gulmerket rømningsvei rundt rørdekket var brukt som lagringsområde for containere. Dette syntes å være akseptert, uten at noen formelle beslutninger lå til grunn for dette.
- Sikkerhetshåndboka for innretningen anviste sperret vei som evakueringsvei.

**Bilde 5: Bilde viser gulmerket evakueringsvei som er blokkert**
