# Granskingsrapport

| Rapport | |
|---|---|
| Rapporttittel<br><b>Gransking av alvorlig personskade på Oseberg B 26.4.2005</b> | Rapportnummer (kode i tilsynsplanen) |

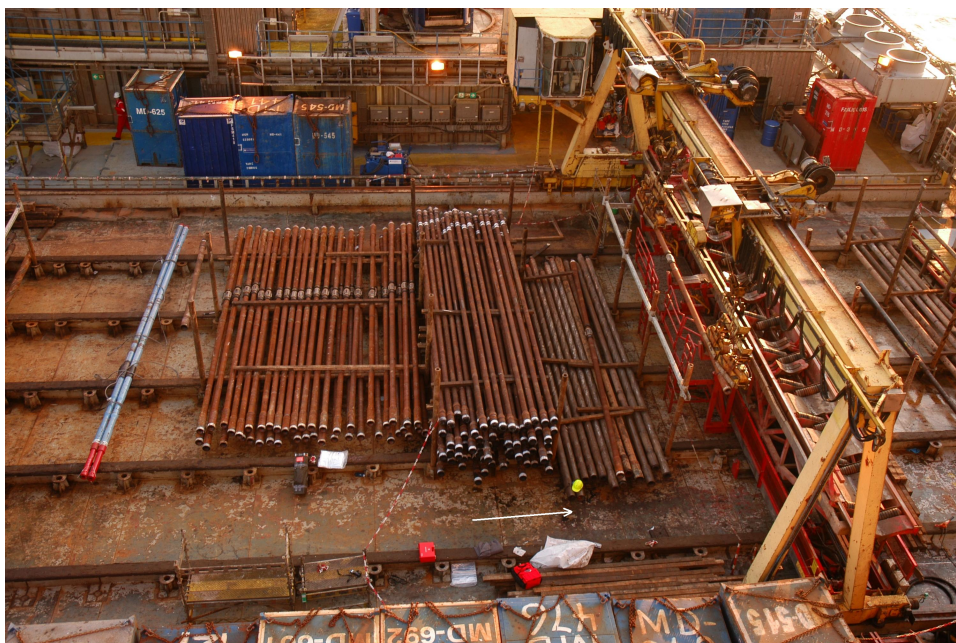
**Bilde 1: Oversiktsbilde over rørdekk og kran for rørhåndtering. Hvit pil viser hvor skadet person befant seg.**

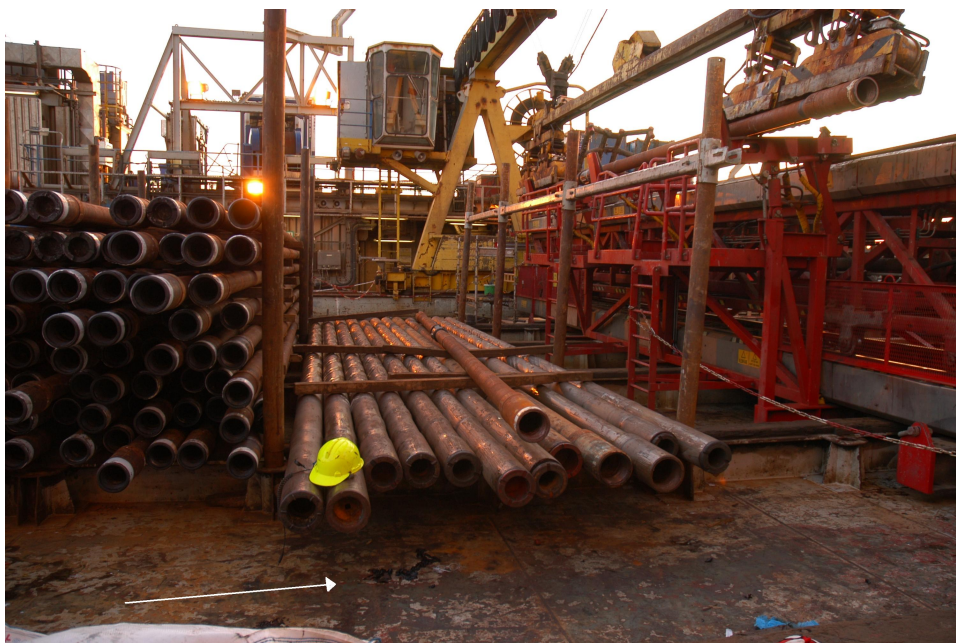
Den direkte årsaken til ulykken er at et borerør, som ble transportert med rørhåndteringskranen, løsnet fra magnetåket og traff en person i hodet. Denne personen befant seg innenfor avspærret område og under hengende last.

**Bilde 2: Bilde fra rørdekk. Kranen er i posisjonen den befant seg i etter at ulykken inntraff og lasten var sikret. Hvit pil viser hvor skadet person befant seg.**

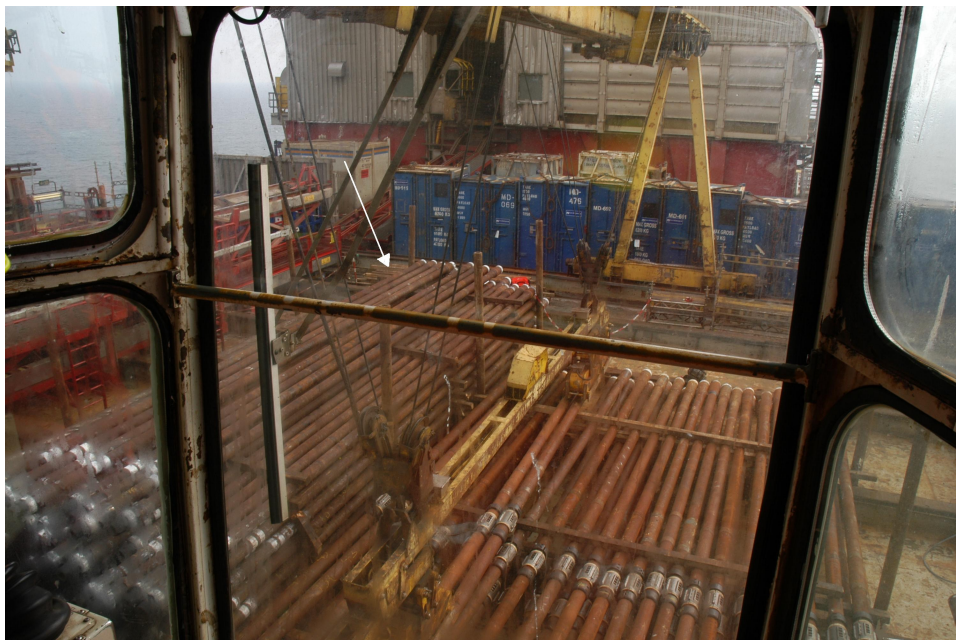
Det er klare blindsoner på rørdekket, sett fra krankabinen. Dette synes ikke å være reflektert i den operasjonelle praksis på rørdekket. Det var i det hele tatt manglende kjennskap til blindsoner på rørdekket.

**Bilde 3: Bilde fra kabin til rørhåndteringskran, i utgangsposisjon før løfteoperasjonen ble initiert. Hvit pil viser hvor skadet person befant seg.**

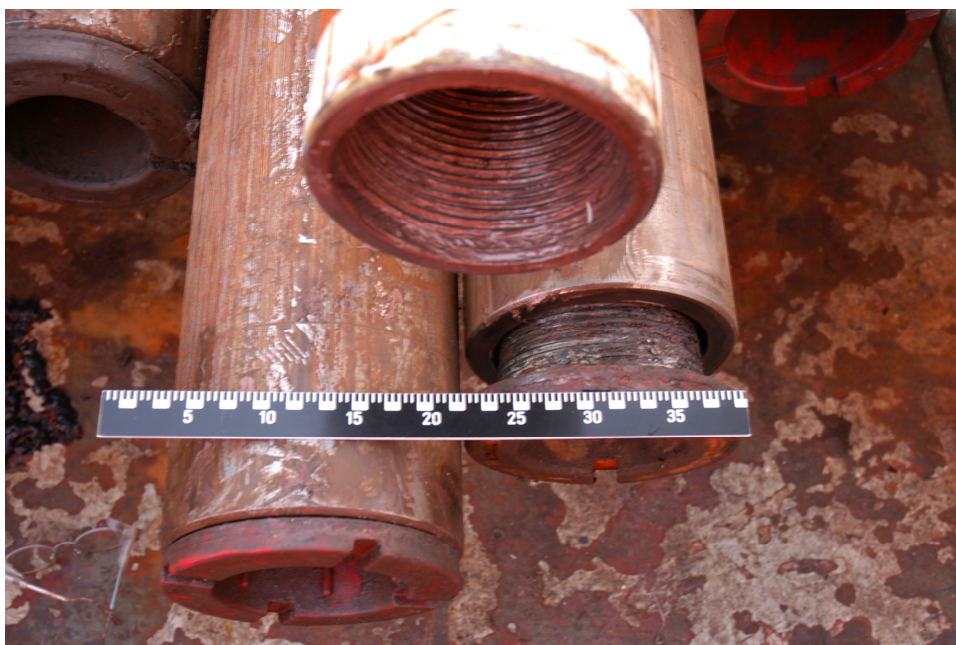
Da det aktuelle løft ble gjennomført befant den skadede seg under hengende last, og var sannsynligvis i gang med en operasjon som ikke var relatert til løftet (påsetting av protektorer på rør). Det var ikke kjent for dekksmannskapet for øvrig at den skadede holdt på med slike operasjoner.

- Vitneutsagn indikerer at løfteoperasjonen forgikk parallelt med klargjøring av rør (påsetting av protektorer) som skulle sendes til land senere på natten, uten at aktivitetene var planlagt som samtidige aktiviteter.

**Bilde 4: Bilde fra skadested som viser rør som falt og en halvveis innskrudd protektor på drill collar.**

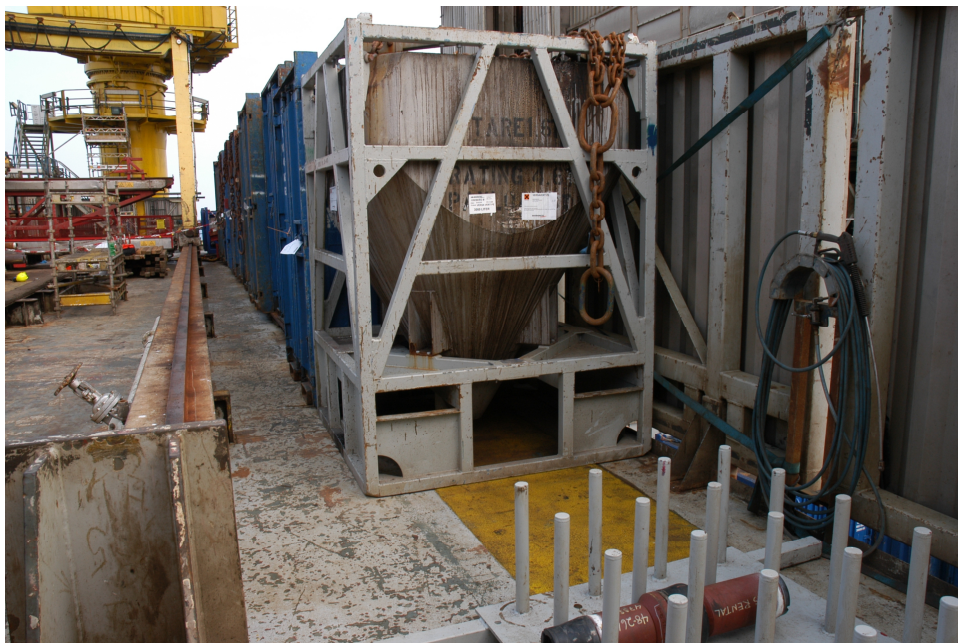
Gulmerket rømningsvei rundt rørdekket er brukt som lagringsområde for konteinere. Dette synes å være akseptert om bord, uten at noen formelle beslutninger ligger til grunn for det.

- Gulmerket rømningsvei rundt rørdekket var brukt som lagringsområde for containere. Dette syntes å være akseptert, uten at noen formelle beslutninger lå til grunn for dette.
- Sikkerhetshåndboka for innretningen anviste sperret vei som evakueringsvei.

**Bilde 5: Bilde viser gulmerket evakueringsvei som er blokkert**
