Granskingsrapport

Rapport	
Rapporttittel Rapport etter granskning - Equinor Mongstad - Person falt fra stillas	Aktivitetsnummer 001902065 Sak 2023/116
Gradering	
<input checked="" type="checkbox"/> Offentlig	<input type="checkbox"/> Begrenset
<input type="checkbox"/> Unntatt offentlighet	<input type="checkbox"/> Fortrolig
<input type="checkbox"/> Strengt fortrolig	
Involverte	
Lag T-L	Godkjent av / dato 23.6.2023 rev. 5.7.2023 Kjell Arild Anfinssen / Ingvil Tveit Håland
Deltakere i granskingsgruppen [Redacted] [Redacted] [Redacted]	Granskingsleder [Redacted]

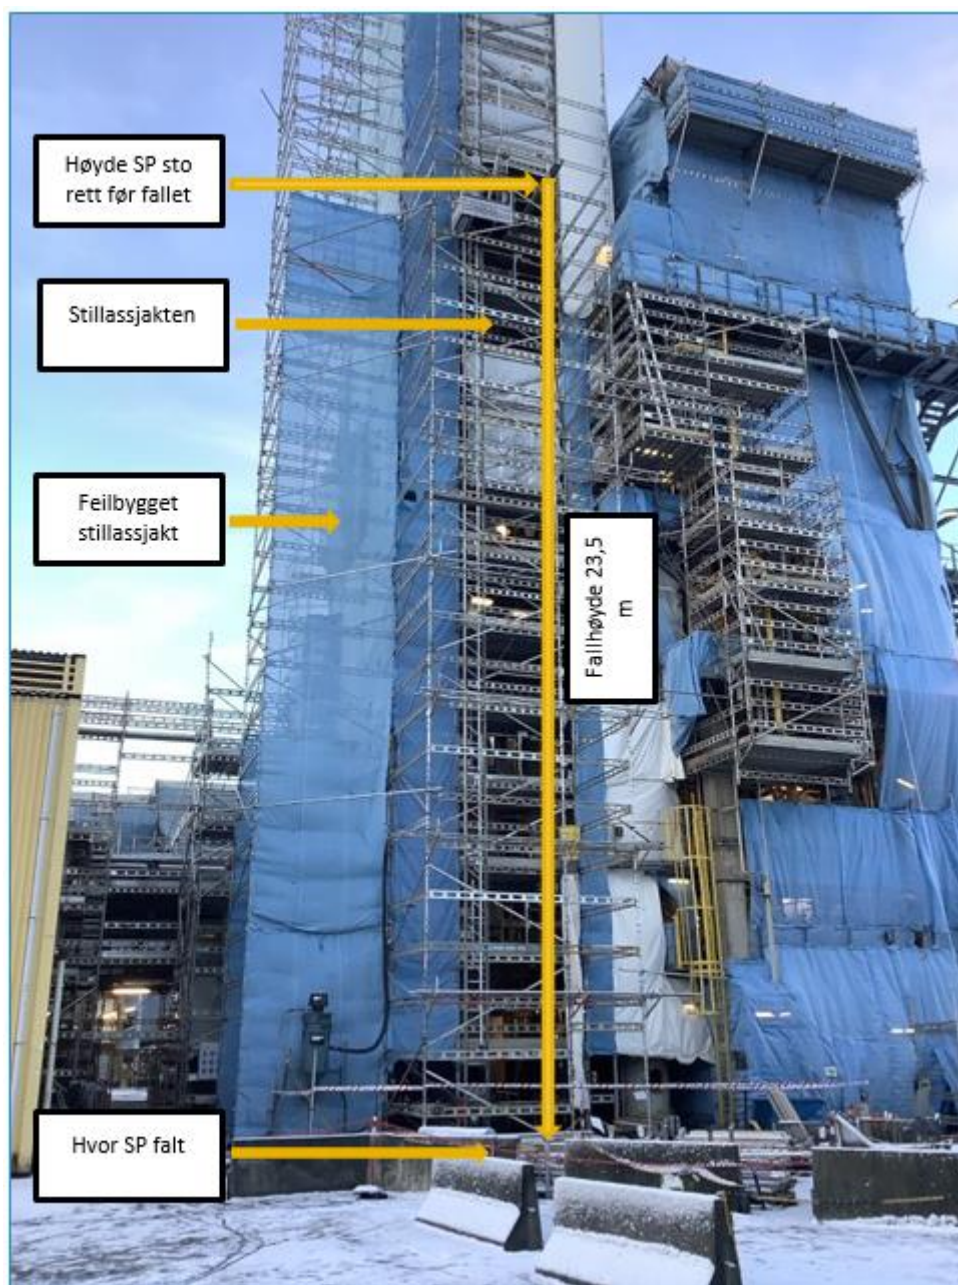
Figur 9. Rammestillaset og skadestedet

Det var satt opp en stillasplank, som basen brukte for å stå på og lange stillasmateriellet til SP. Både SP og basen brukte fallsikring.
Onsdag 18.1.2023 kl. 11:30- 12:00	Arbeidslaget tok lunsjpause. På dette tidspunktet var rammestillaset ca. 20 meter høyt.	
Onsdag 18.1.2023 kl.12:00- 13:34	Arbeidslaget fortsatte arbeidet med samme arbeidsfordeling. SP bygget alene og bas langet stillasmateriellet.	
Onsdag 18.1.2023 kl.13:34	Ifølge bas, mistet SP balansen i det han prøvde å sette en stillasvange til neste nivå og falt ned fra stillaset 23,5 m innvendig i rammestillaset. Stillasvangen hvor begge sikringslinene var festet i, falt med ned sammen med SP. Stillasmontøren og vangen traff stillasdele i rammestillaset i fallet.	Låseleppen på den ene enden av stillasvangen måtte på ett eller annet tidspunkt ha åpent seg utilsiktet, da låseleppen på den aktuelle stillasvangen var svært løs og lot seg enkelt vippe opp ved kun lett berøring, ved materialteknisk undersøkelse av stillasmateriellet i etterkant av hendelsen.

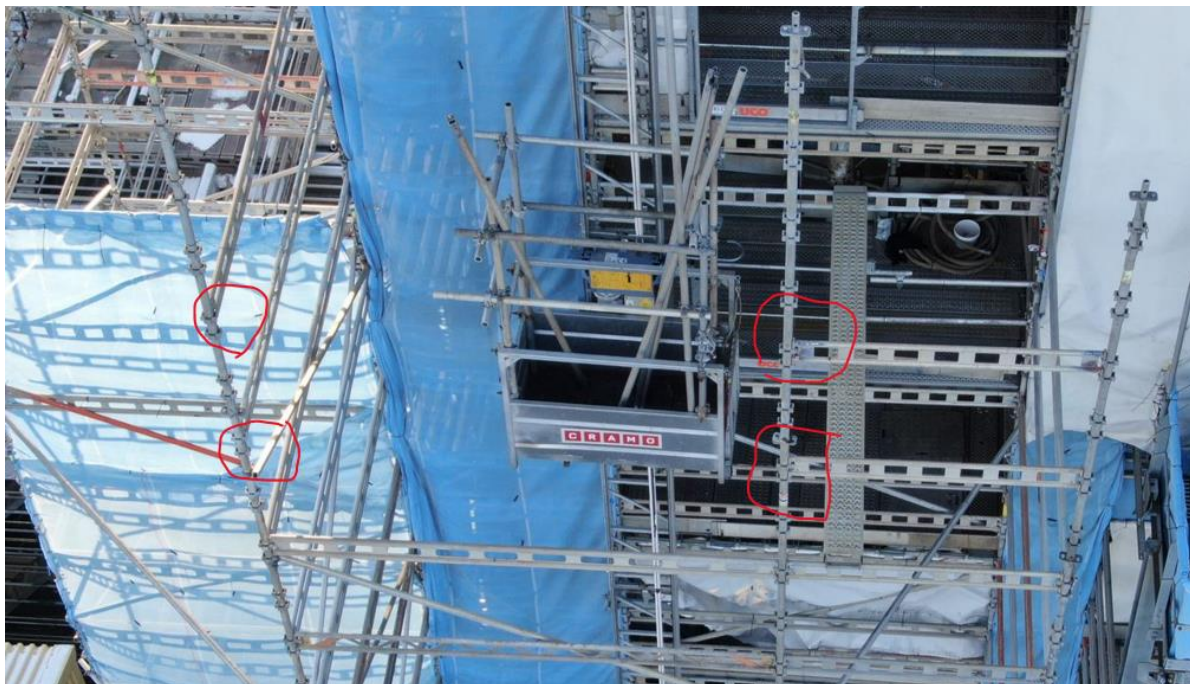
Da SP falt inn i rammestillaset, fulgte stillasvangen hvor sikringslinene var festet med ned sammen med SP. Stillasvangen ble bøyd i horisontalplanet (sideveis), og fikk brudd i nedre festehake hvor sikringslinene var festet. Stillasspir fikk brudd i øvre spirkrans.

SP kom i berøring med en annen stillasvange i fallet, noe som trolig har bremsset fallet. Det var tydelige skader på denne stillasvangen. Vangen ble bøyd som følge av treff fra fallende SP, og fikk brudd og sprekker i tilknytning til totalt fem avstivere mot den ene enden.

Figur 11. Sted for innfesting av vange merket med rød sirkel

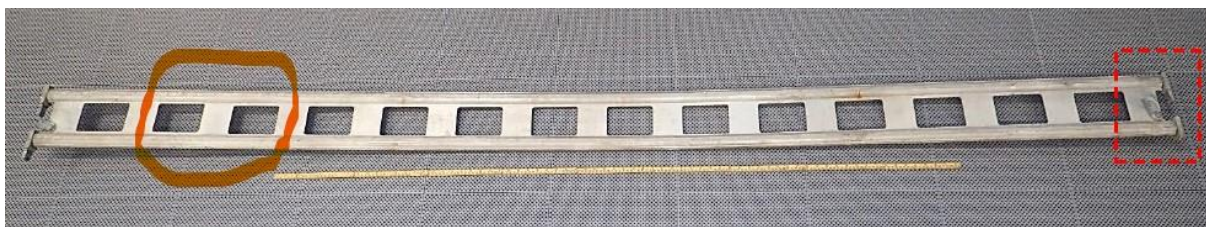
Figur 12. Kilde: Equinor rapport MAT-2023021

Krokene til fallsikringsutstyret var festet i vange i hull 2 og 3 fra ene enden, vist med rød markering. Når vangen bare er innfestet i spiret i den ene enden, markert med stiplet rød firkant, vil en belastning på ca. 100 kg kunne utløse brudd i spirkrave. Innfestningen til spir er merket med stiplet firkant ref. fig 12. Belastningen ved et fall kan da føre til brudd i spirkrave og vangefeste.

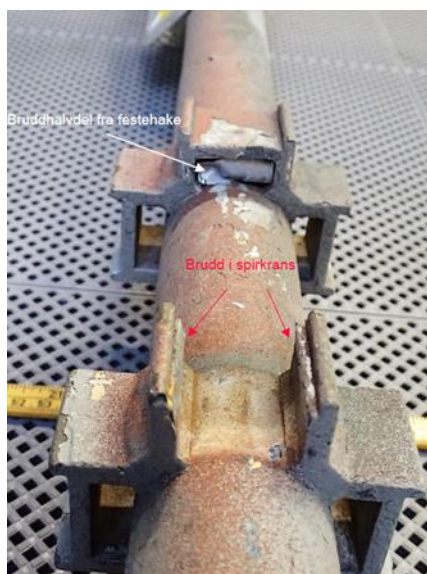
Ingen av de oppståtte bruddene er relatert til materialkvaliteten for delene, og ingen av bruddene er assosiert med materialfeil, eller forutgående degradering eller sprekkvekst.

Figur 13. Kilde: Equinor rapport MAT-2023021 Spir som feilet

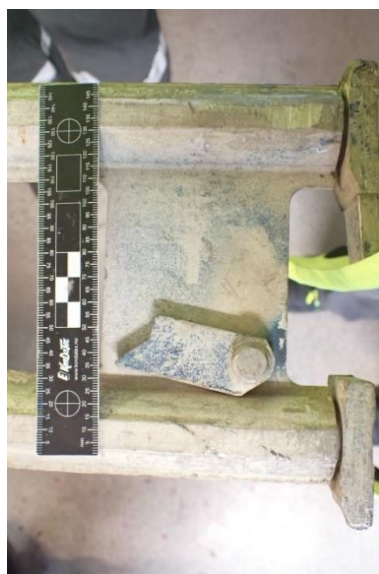
Figur 14. Vange med brudd nedre feste.

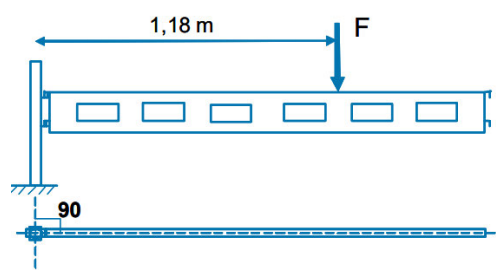
Figur 15. Kilde: Equinor rapport MAT-2009048

Prøvebelastning med belastningspunkt på bjelke i en avstand 1,18 m fra innspenningspunkt. Lengdebjelken 90 grader ut fra spiret i innspenningspunkt.

Belastningsprøve av langsgående bjelke innspent i en ende i vertikalt spir med den andre enden fri, gir en lav maksimalkraft. Festekransen på spiret tåler en lav momentbelastning ca. 1780 Nm. Utrivning og deformasjon av kransprofilen oppstår.
