Rapport	
Rapporttittel Tilsyn med drift av alarmsystemer – West Elara	Aktivitetsnummer 404007007

Involverte	
Hovedgruppe T-F	Oppgaveleder Asbjørn Ueland
Deltakere i revisjonslaget Trond Sigurd Eskedal, Jon Erling Heggland, Svein Horn og Asbjørn Ueland	Dato 19.6.2014

Petroleumstilsynet (Ptil) gjennomførte tilsyn den 3.6. 2014 med North Atlantic Drilling sin oppfølging av alarmsystemet i borekontrollrommet på West Elara. Tilsynsaktiviteten ble gjennomført i form av møte med relevant personell fra North Atlantic Drilling.

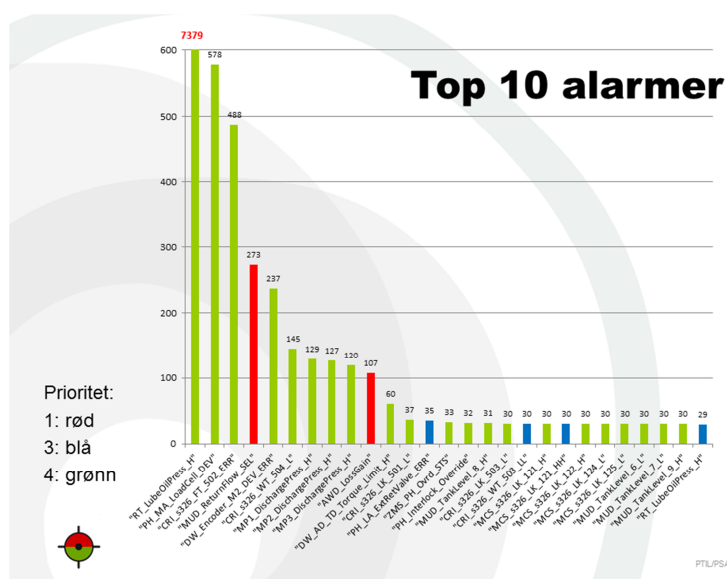
Analyse av genererte alarmer, jf mottatte logger fra perioder fra 31/3 til 6/4 viste at gjennomsnittlig alarmrate lå godt over selskapets etablerte krav til maksimale alarmrater. De fem hyppigste alarmene representerer over 80% av de genererte alarmene. I følge selskapets alarmdokumentasjon gir alarmer med prioritet 2-4 et kort lydsignal og prioritet 1-alarmer kontinuerlig lyd til kvittering.

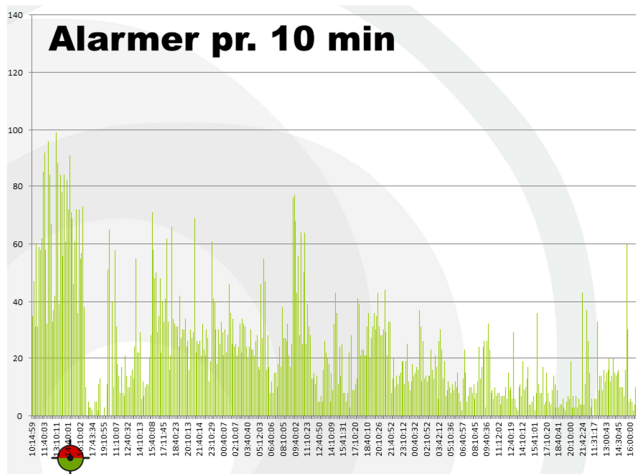
Basert på mottatte alarmlogger og systemets alarmdokumentasjon registrerte vi at alarmbelastningen for borer i store perioder var godt over selskapets etablerte ytelseskrav og så høyt at alarmer vanskelig kan oppfattes og behandles på den tiden som kreves for sikker betjening. Det var ikke etablert tilstrekkelige analyseverktøy og rutiner for å følge opp ytelsen av alarmsystemet i borekontrollrommet iht selskapets etablerte krav. Det var liten kjennskap til hvorvidt de etablerte ytelseskravene til alarmsystemet var realistiske å etterleve.

- spesifikke ytelseskrav til alarmsystemet (kap 2.6.2), herunder krav til maksimale alarmrater i normal- og under mer krevende alarmsituasjoner. Vi registrerte at det var liten oppmerksomhet knyttet til å følge opp om alarmsystemet tilfredsstilte de etablerte kravene. NAD kunne ikke begrunne realismen i selskapets valg av ytelseskrav(krav til maksimale alarmrater). Regelverket inneholder krav om at selskapet skal kjenne status og ytelse på sentrale sikkerhetsbarrierer. Analyse av tilsendte alarmlogger viste at alarmbelastningen i borekontrollrommet i store perioder var langt høyere enn selskapets etablerte krav.

Figurene viser at alarmraten er høy i hele perioden.

Tid	Pri 1 Critical	Pri 2 Em.stop	Pri 3 Trip/stop	Pri 4 Warn	Pr 10 min
31.03 10-20	2		47	2635	43,9
2.4 10-00	91	2	49	2107	25,1
3.4	153	7	52	3387	23,5
4.4 00-23	115	5	67	1439	10,4
6.4 13:15-17:45	26		87	516	19,1
Snitt pr 10 min	0,85	0,03	0,67	22,3
