# Granskingsrapport

| Rapport | |
|---|---|
| Rapporttittel<br>Personskade ved demontering og løfting av en krankrybbe på Troll A<br>18.09.08. | Aktivitetsnummer<br>001054005 |

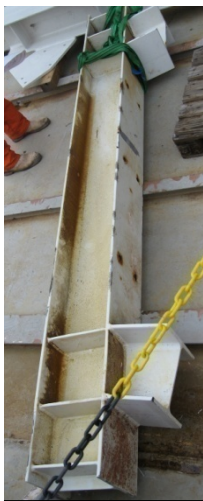
**Bilde 1** viser den aktuelle krankrybben.

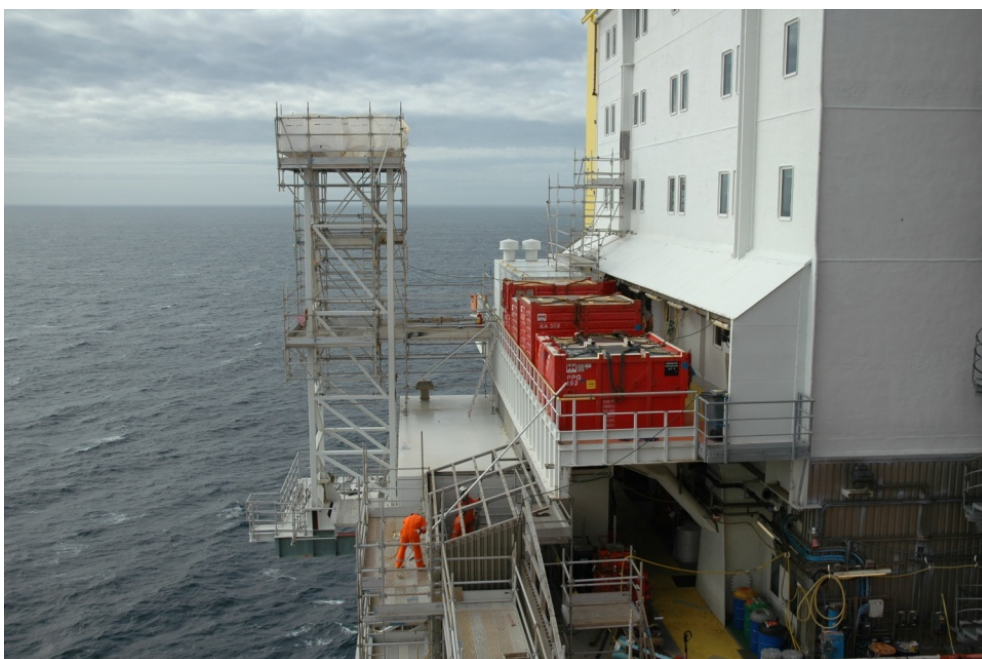
**Bilde 2**

viser området som skal klargjøres for installasjon av ny boligmodul. Bildet er tatt fra kranpidestall mot strukturen som de to krankrybbene var plassert oppå.

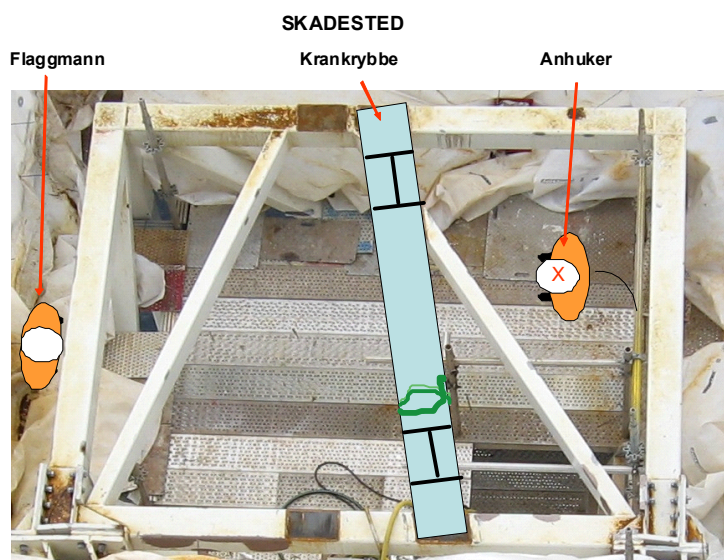
**Bilde 3.** Illustrasjonen viser plasseringen av flaggmannen og anhuker slik det framkom av samtale. Krankrybben er tegnet inn for å vise hvordan denne var montert oppå strukturen.

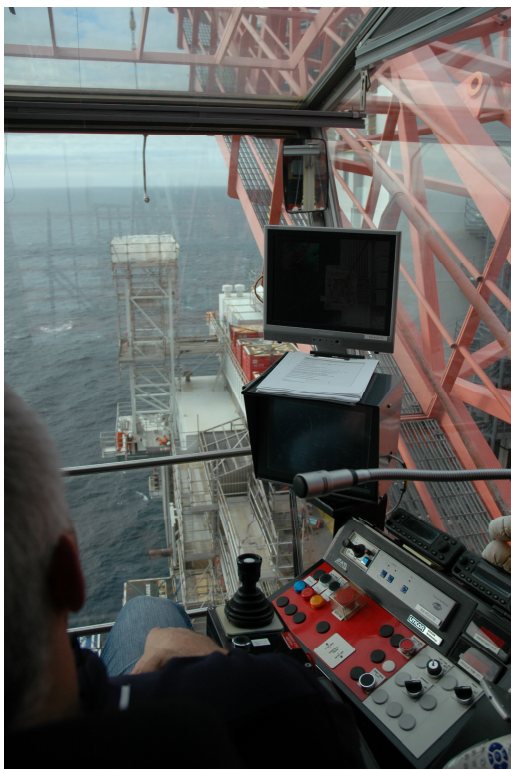
**Bilde 4**

Utsikt fra kranførerhus mot krankrybbene og strukturen de var montert oppå.

For å skjerme av arbeidsområde var det montert en presenning rundt stillaset (se bilde 4). Dette medførte at kranføreren ikke kunne se bjelken som via stroppen nå var festet til kroken, men flaggmannen var synlig. Selv om kranføreren i dette tilfelle ikke kunne se lasten, ble ikke dette ansett som blindløft. Flaggmannen gav beskjed via radio om at kranføreren skulle løfte så rolig han kunne.

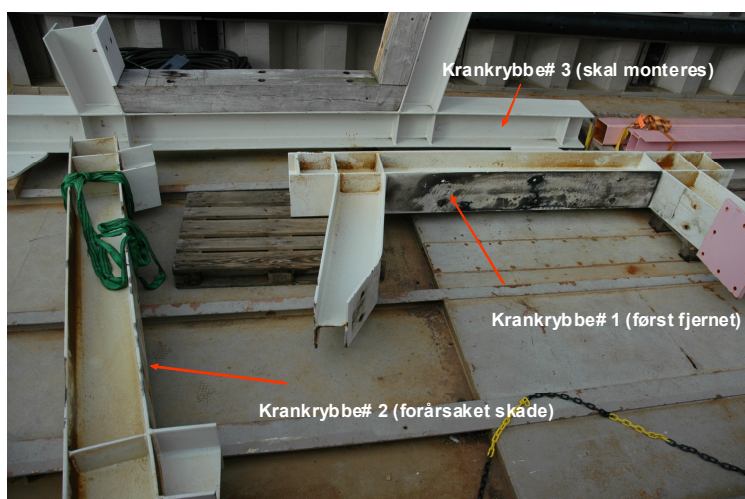
**Bilde 5.**

Bakerst vises den nye krankrybben som skal plasseres oppå strukturen /fundamentet når dette er flyttet til nytt sted på nordsiden av innretningen. Til høyre i midten vises den krankrybben som inntil nylig ble brukt. Til venstre viser bilde den krankrybben (bjelken) som var involvert i hendelsen.

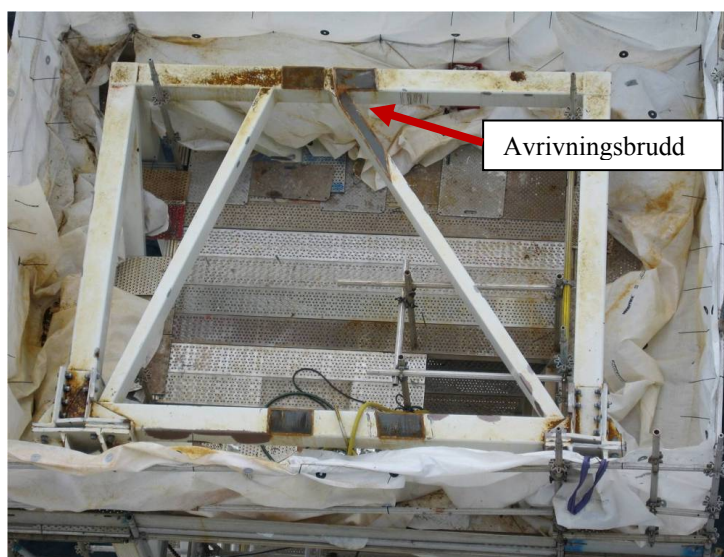
**Bilde 6** viser skadestedet slik det var under befaringen. De umalte flatene på strukturen viser hvor krankrybbene var plassert.

I utgangspunktet var det to krankrybber som var plassert på toppen av strukturen. Bilde 6 viser merkene i strukturen hvordan disse var plassert. Den ene krankrybben og strukturen den sto på var tidligere flyttet hit fra andre siden av plattformen. Denne krybben ble stående litt ut av vinkel, og passet dermed ikke til kranbommen lenger. Dermed ble det sveiset på

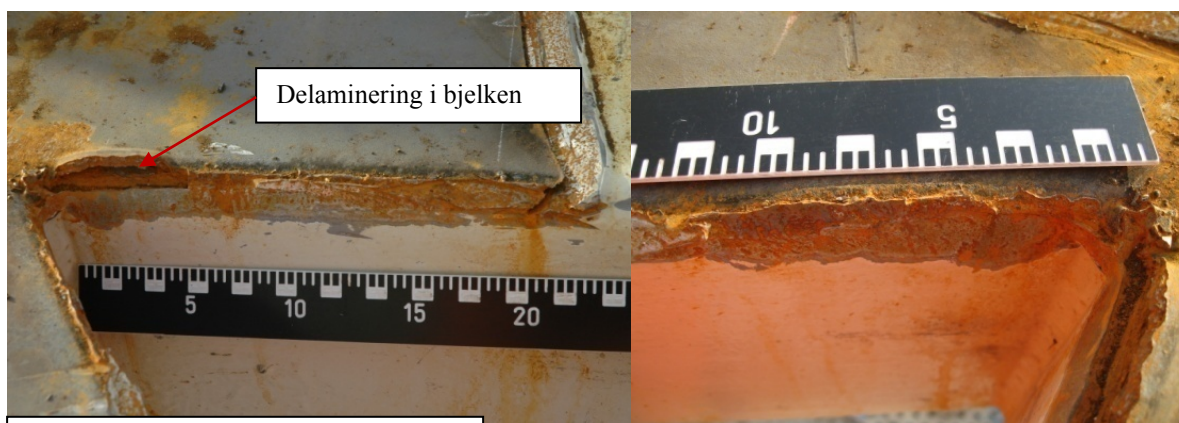
**Bilde 7 og 8** viser hjørnet hvor all sveis ikke var fjernet før løfting.

På den andre krankrybben (som forårsaket personskaden) var det tydelig at all sveis ikke var slipt vekk før den ble løftet. Avrivningsbrudd kunne ses på en lengde av totalt ca 28 cm, fordelt på 2 steder. Dette tilsvarte avrivningsbruddet som ble observert på strukturen og som bildene 7 og 8 viser. Tykkelsen av gjenværende sveis var i gjennomsnitt ca 5 mm. I bjelken som krankrybben var sveist fast til var det også brukket opp en ca 7 cm lang delaminering. Videre

i samme retning var det manglende gjennomskjæringen i ca 7 cm lengde (se bilde 7). På andre siden av hjørnet var det et ca 14 cm langt område hvor sveisen ikke hadde blitt slipt bort (se bilde 8).

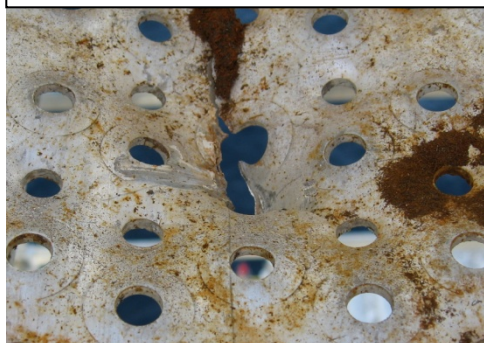
**Bilde 9** viser hvordan krankrybben (hjørnet av bjelken) har slått hull i stilasgulvet.

På en av golvplatene (se bilde 6) på stillaset ble det observert en ca 30 cm lang skramme som sannsynligvis er laget av at krankrybben har sklidd på platen. I tillegg var det et hull i en av golvristene som sannsynligvis er laget ved at krankrybben traff med et av hjørnene (se bilde 9).
