## Granskingsrapport

Rapport	
Rapporttittel Granskning av hendelse med brann i tank CD2101 (førstetrinn separator) på Statfjord A, 17.4.2024	Aktivitetsnummer 001037079
Gradering	
<input checked="" type="checkbox"/> Offentlig	<input type="checkbox"/> Unntatt offentlighet
Involverte	
Lag A1	Godkjent av / dato 21.11.2024
Deltakere i granskingsgruppen ██ ██ ████████████████	Granskingsleder ██████████

Den 17.4.2024 oppsto det en brann inne i innløpsseparator CD2101 på Statfjord A (SFA). Brannen ble oppdaget kl. 00:32.

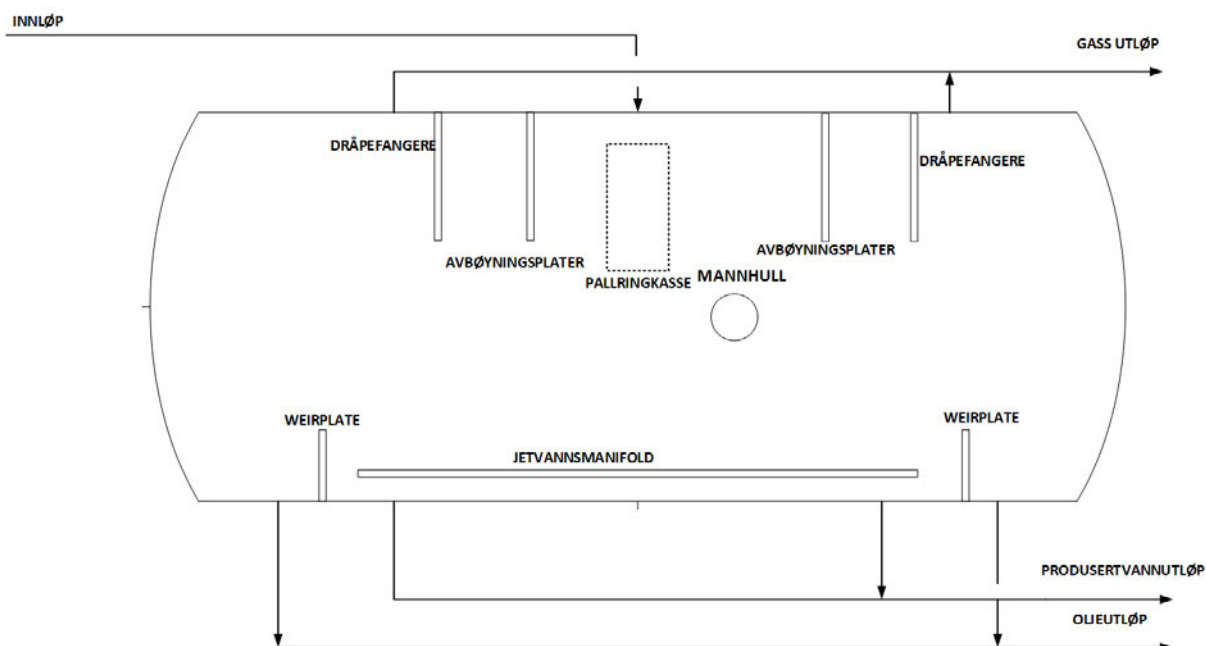
Figur 4 Forenklet skisse av separator

Det var dårlig sikt inne i tanken og det er derfor usikkert eksakt hvor flammen ble observert, men flammen ble oppdaget i normal arbeidshøyde. Det kan ha vært på pallringkassen eller på en dråpefanger.

Separatoren var sist åpnet for inspeksjon i 2019. I den forbindelse ble det oppdaget svekkelser på det hengslede mannhullsløkket, og lokket ble derfor erstattet. Nytt mannhullsløkk var ikke hengslet og måtte derfor håndteres ved hjelp av løfteanordninger.
