Tilsynsrapport

Rapport	
Rapporttittel Rapport etter tverrfaglig tilsyn med styring av materialhåndtering og arbeidsmiljø på Veslefrikk A og B	Aktivitetsnummer 001052015
Gradering	
<input checked="" type="checkbox"/> Offentlig	<input type="checkbox"/> Begrenset
<input type="checkbox"/> Unntatt offentlighet	<input type="checkbox"/> Fortrolig
<input type="checkbox"/> Strengt fortrolig	
Involverte	
Hovedgruppe T-1	Oppgaveleder Torbjørn Gjerde
Deltakere i revisjonslaget Reidar Sune, Sissel Bukkholm, Anne Mette Eide og Torbjørn Gjerde	Dato 18.6.2019

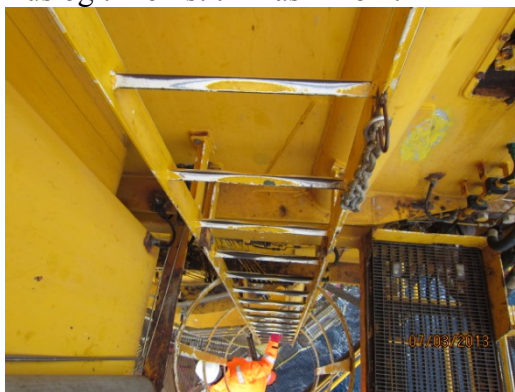
Utilstrekkelig atkomst til kranførerhus på Veslefrikk A, Liebherr 1120-73-MA01 som kan gi fare for skade og ulykke.

Offshorekranen på Veslefrikk A er planlagt brukt tilnærmet daglig i forbindelse med plugging av brønner, og i vedlikeholdsaktiviteter. Ofte er det behov for å ha med seg materiell, som for eksempel olje til motor, til og fra kranen. Det vises også til deres egen notifikasjon nr. 43352513 der det er gjengitt registrerte hendelser og skader på Veslefrikk knyttet til ledere, og basert på dette anbefaler dere selv en utbedring.

I dag er det en vertikal leder som går helt opp til A-rammen. Bildet under viser vertikal leder opp til avsats ved kranførerhus og tilkomst til maskinrom.
