Revisjonsrapport

Rapport	
Rapporttittel Rapport etter tilsyn med ExxonMobil - driftstilsyn elektro på Jotun B	Aktivitetsnummer 007027011
Gradering	
<input checked="" type="checkbox"/> Offentlig	<input type="checkbox"/> Begrenset
<input type="checkbox"/> Unntatt offentlighet	<input type="checkbox"/> Fortrolig
<input type="checkbox"/> Strengt fortrolig	
Involverte	
Hovedgruppe T-3	Oppgaveleder Erling Egeland
Deltakere i revisjonslaget Eivind Sande, Liv Ranveig Nilsen Rundell og Erling Egeland	Dato 13.3.2014

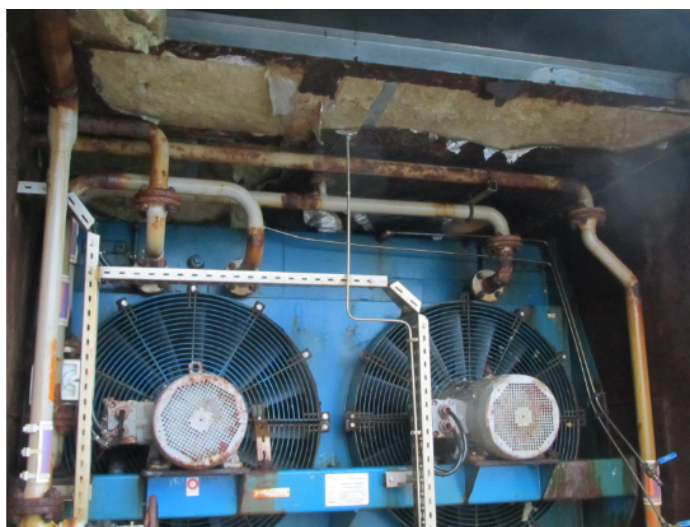
Mangelfullt vedlikehold av kjøleenhet for nødgenerator.

Utvendig kjøleenhet for nødgenerator er i dårlig forfatning. Skillevegg ut mot sjø var løs og utgjorde en fare for fallende gjenstand. Begge dørene inn til enheten var demontert. Isolasjon og perforert metallplate var løsnet og isolasjon var sugd inn i viftene.

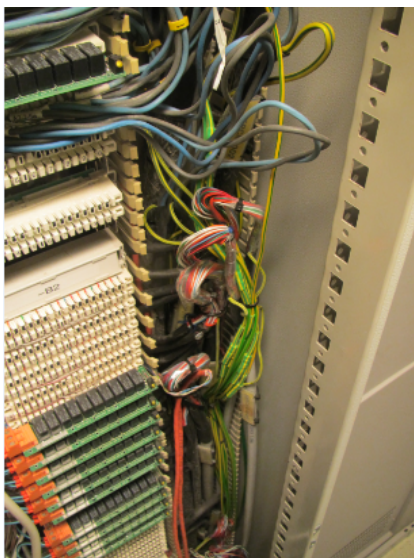
Mangler ved fagmessig utførelse av kabling i kabinett.

Kabinett 70JU607 (MIMIC) og telecom kabinett 86RZ611 er overfylt med kabler. Dette er ikke i henhold til krav om faglig utførelse.
