Revisjonsrapport

Rapport	
Rapporttittel Tilsynet med styring av barrierer på Gullfaks B	Aktivetsnummer 001050055
Gradering	
<input checked="" type="checkbox"/> Offentlig	<input type="checkbox"/> Begrenset
<input type="checkbox"/> Unntatt offentlighet	<input type="checkbox"/> Fortrolig
<input type="checkbox"/> Strengt fortrolig	
Involverte	
Hovedgruppe T1	Oppgaveleder Odd Tjelta
Deltakere i revisjonslaget Roar Sognnes, Reidar Sune, Siv Eeg, Kristi Wiger	Dato 19.1.2017

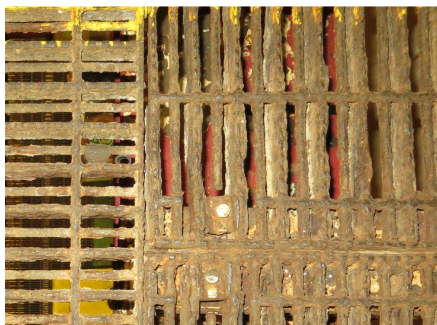
5.1.6 Dekksrister i gangveier

Manglende systematikk for å vurdere tilstand og gjenværende styrke av dekkstrister.

Det ble i flere områdene på Gullfaks B observert dekkstrister som var korrodert, blant annet i brønnhode- og prosessområdene. Dekkstristene av stål har sannsynlig vært galvanisert, men var så korrodert at det i områder ikke var synlige tegn til beskyttende overflatebehandling. Ptil etterspurte hvordan Statoil hadde vurdert tilstanden og gjenværende styrke for å ivareta sikkerheten til personell. Statoil kunne ikke redegjøre for at dette var gjort.
