# Granskingsrapport

Rapport	
Rapporttittel Odfjell Technology - Linus - Gransking av hendelse 10.11.2022 - Personskade fallende gjenstand	Aktivitetsnummer 426001003

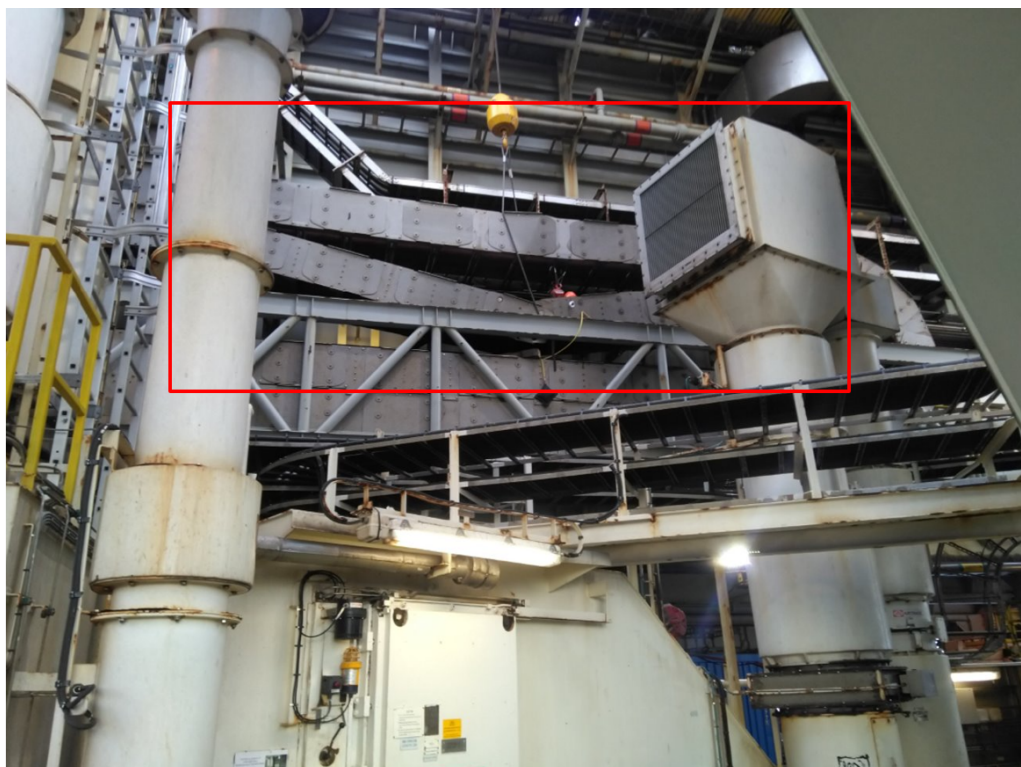
Figur 2 viser kollapset dragchain og området rundt etter at SP var frigjort.  
Kilde: Odfjell Technology

SP løsnet bolter på øvre dragchainplate mens han lå mellom øvre og nedre del av kabelgate. Da flere av mutterne var skrudd av løsnet sideplaten og dragchain kollapset over SP.

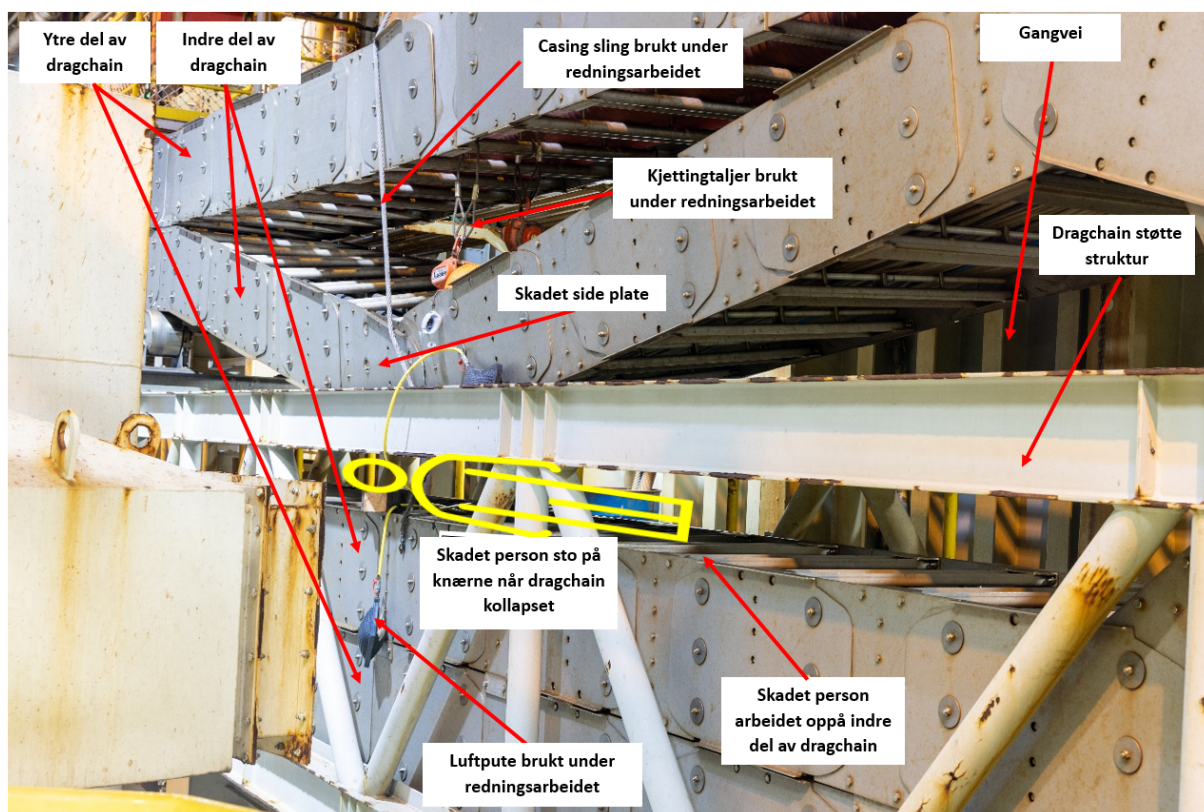
Figur 6 viser babord side av dragchain etter at denne var løftet opp, trukket til side og lagt oppå støttestruktur for å frigjøre SP (før sikring for tilkomst i forhold til undersøkelse av åstedet).

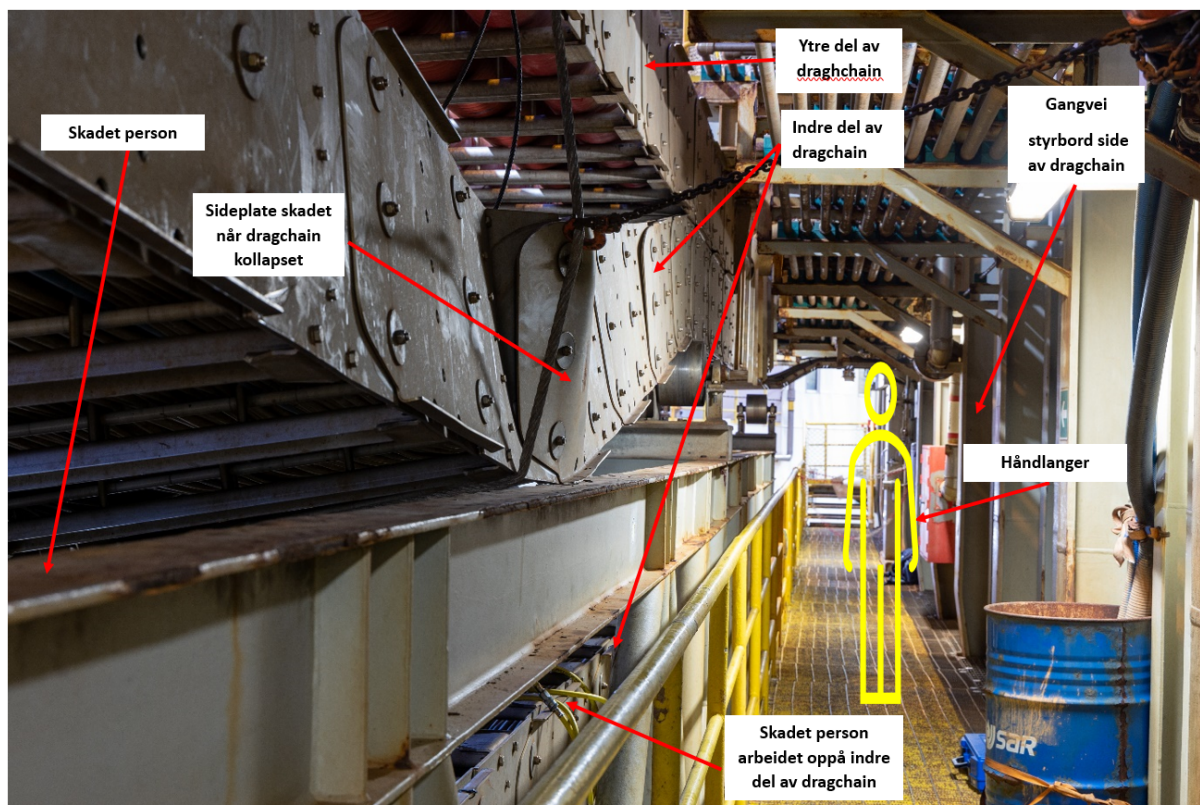
Figur 7 viser styrbord side av dragchain og gangvei. Dette etter at dragchain var løftet opp, trukket til side og lagt oppå støttestruktur for å frigjøre SP (før sikring for tilkomst i forhold til undersøkelse av åstedet).  
Kilde: Sørvest politidistrikt

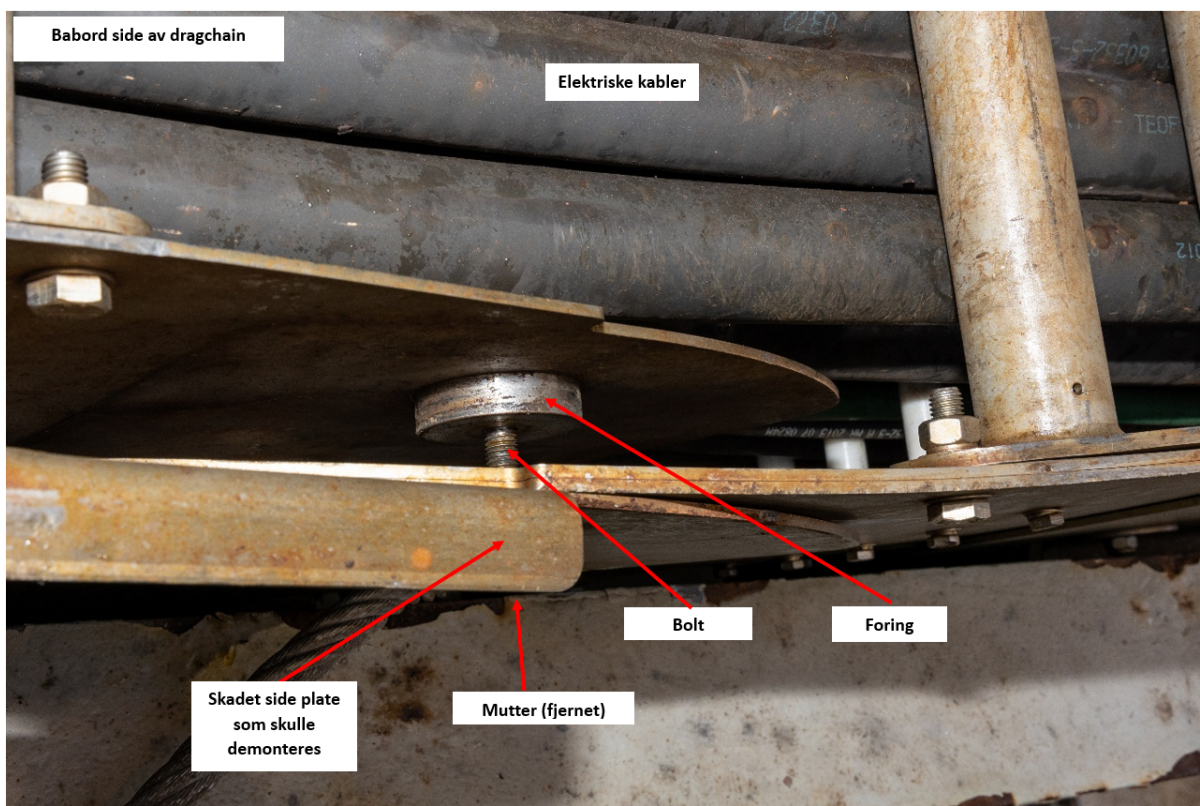
Etter flyttingen av boretårn (cantilever) 3.11.2022 ble det oppdaget en skade på babord dragchain, med en bøyd sideplate. Skaden ble midlertidig reparert den 04.11.2022.

Ny flytteoperasjon av cantilever ble utført 09.11.2022. Dette medførte en ny plassering av den skadde sideplaten i dragchain. Skadet sideplate var da posisjonert mellom to opplagringsruller, ca. 5 meter fra nærmeste opplagringspunkt.

Figur 8 viser kjedeforbindelsen med plate som skulle demonteres, etter hendelsen (dette etter at dragchain var sikret tilkomst for undersøkelse av åstedet).  
Kilde: Sørvest politidistrikt
