# Revisjonsrapport

Rapport	
Rapporttittel <b>Rapport etter tilsyn med rammebetingelser i boring og brønn</b>	Aktivetsnummer 001050034
Gradering	
<input checked="" type="checkbox"/> Offentlig	<input type="checkbox"/> Begrenset
<input type="checkbox"/> Unntatt offentlighet	<input type="checkbox"/> Fortrolig
<input type="checkbox"/> Strengt fortrolig	
Involverte	
Hovedgruppe T-1	Oppgaveleder Irene B. Dahle
Deltakere i revisjonslaget Irene B. Dahle, Elisabeth Lootz, Roar Sognnes og Sigvart Zachariassen	Dato 4.6.2015

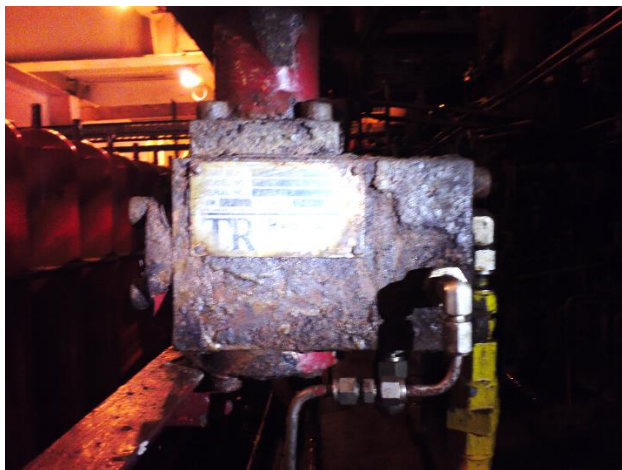
- En besiktigelse av BOP kontrollsystemet på GFC viste betydelig synlig korrosjon på komponenter i det sikkerhetskritiske systemet (ref. bildet under). Svart og rustfritt stål var skrudd sammen i flere av hovedkomponentene, noe som en må anta har bidratt til galvanisk korrosjon fra utstyret var nytt i 1986. Det var få synlige tegn til vesentlig utskifting eller fornying av hovedkomponenter i systemet. Det ble også opplyst at det var strømførende komponenter og hydraulikk i samme koblingstavler tilhørende BOP kontrollsystemet.

Bilde av en åpenbart sterkt korrodert regulatorventil i BOP kontrollsystemet på GFC. Man ser at rustfrie rør/rørkoblinger er skrudd direkte inn i en komponent av svart stål.
