# Reparasjonsmetoder for bærende konstruksjoner

**Petroleumstilsynet**

**Rapportnr.:** 2019-1164, Rev. 0

Studie som vurderer modenhet, kvalitet og andre sikkerhetsmessige forhold knyttet til reparasjonsmetoder for bærende konstruksjoner i stål og betong.

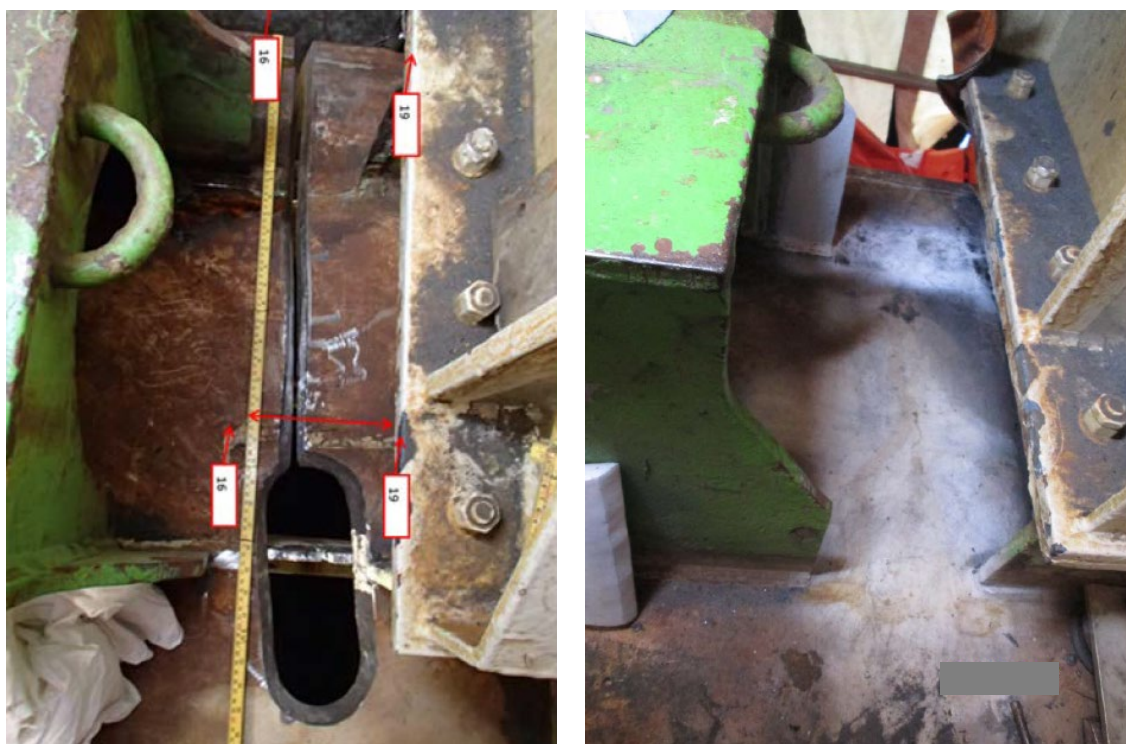
**Figur 5-1 Eksempel på sveisereparasjon av dekkplate på en FPSO**

Sveisereparasjon er mer aktuelt i tilfeller hvor en utmattingssprekk er lang eller har vokst gjennom platetykkelsen. I slike tilfeller slipes først sprekkene vekk. Slipeoperasjonen gjennomføres slik at geometrien på gropen er hensiktsmessig for påfølgende sveising. Figur 5-1 viser et eksempel fra dekket på en FPSO hvor bildet til venstre er tatt etter sliping og bildet til høyre etter selve sveisereparasjonen og påfølgende sliping. Bildet viser også en åpning i dekkplaten etter et midlertidig stopphull for å tilrettelegge sveising av den langsgående stiveren på undersiden av dekkplaten. Man kan se fra bildet til høyre at sveisekappen er slipt ned i etterkant. Dette er gjort delvis for å forbedre utmattingsstyrken til sveisen og for å tilrettelegge påfølgende sveising av overgang mellom støttekonstruksjon og sparkelist ut mot skipssiden.

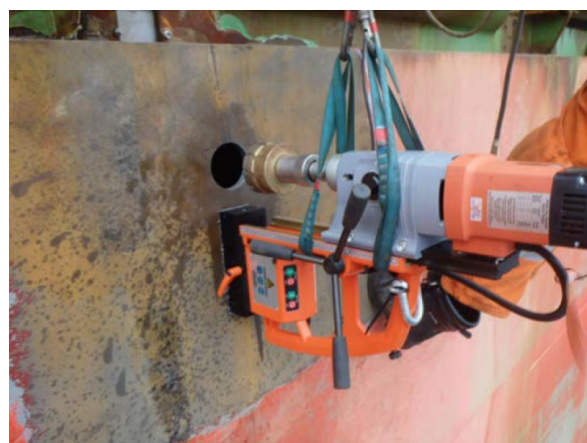
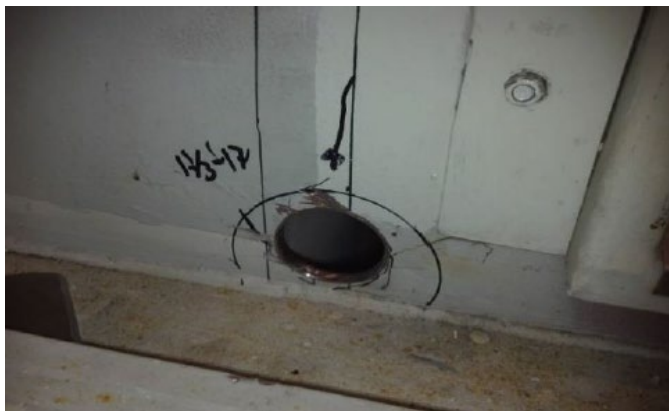
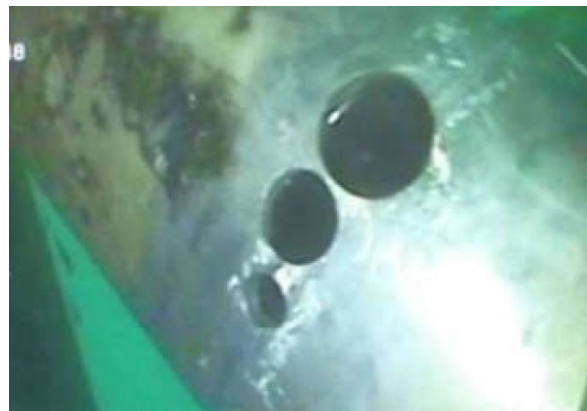
**Figur 5-7 Eksempler på bruk av stopphull, (a) knutepunkt i en fagverkkonstruksjon med rørtverrsnitt, (b) skutesiden av en FPSO, (c) døråpning og (d) sveis i stav med rørtverrsnitt**

Figur 5-7(c) viser bruk av stopphull for å hindre videre vekst av en sprekk initiert i hjørne av en dør. Igjen kan man se at hullet ble laget stort for å redusere lokale spenninger.

Figur 5-7(d) viser bruk av stopphull for å forhindre videre sprekkvekst langs en buttskjøt i et stag på en Fagverkkonstruksjon. Ved hjelp av beregninger ble det dokumentert tilstrekkelig utmattingsstyrke og dette kunne anses som en permanent løsning.

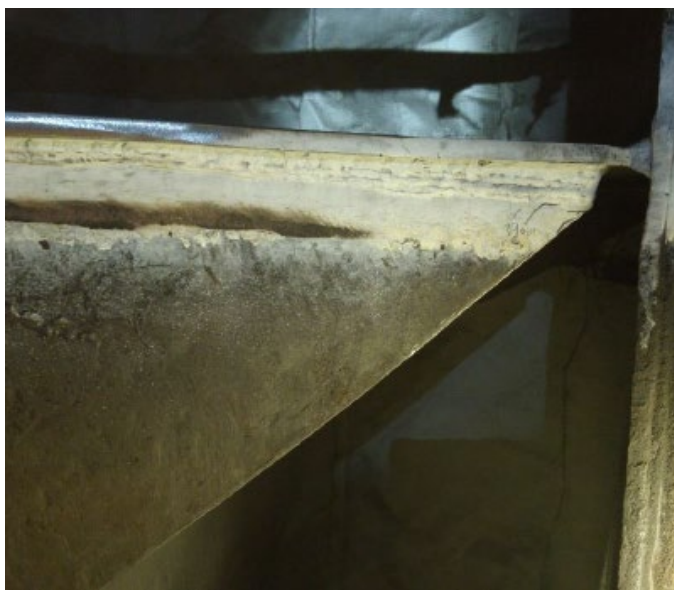
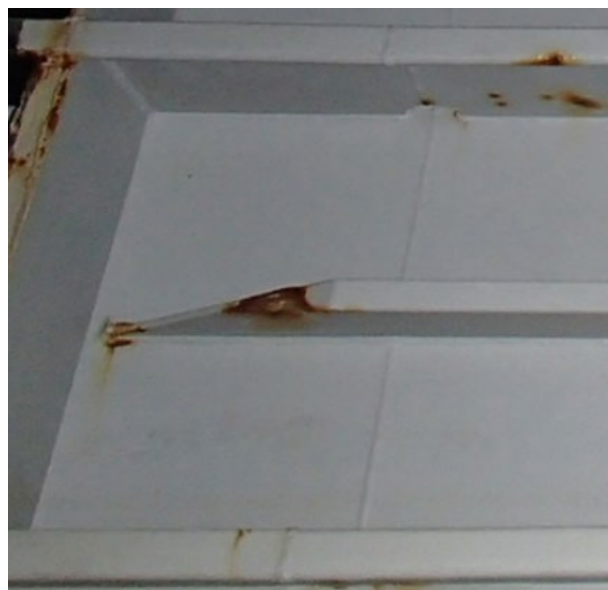
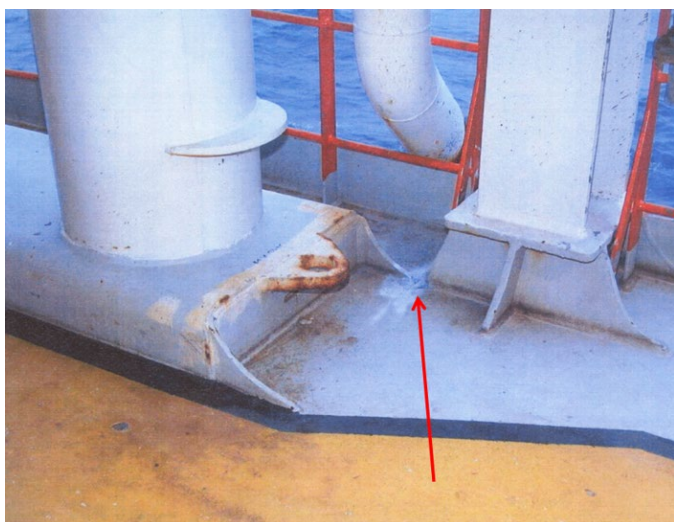
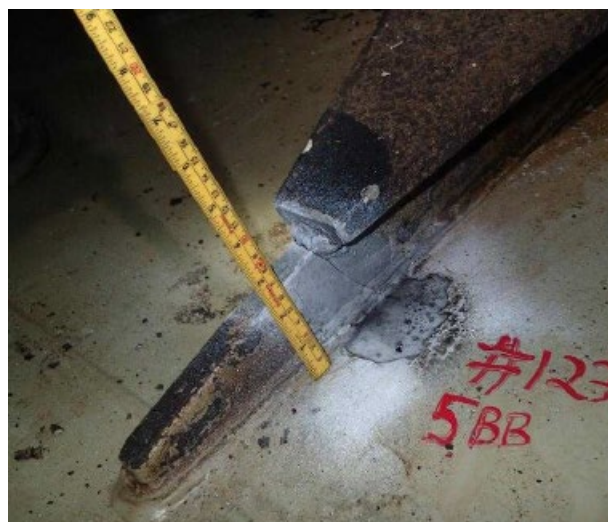
**Figur 5-11 (a) kobling mellom stringerdekk og tverramme hvor flensen er trappet ned i forkant, (b) avslutning av mellomstiver tett opptil en tverrstiver, (c) terminering av to braketter tett opp mot hverandre, og (d) brakettavslutning med flensavslutning lenger opp**

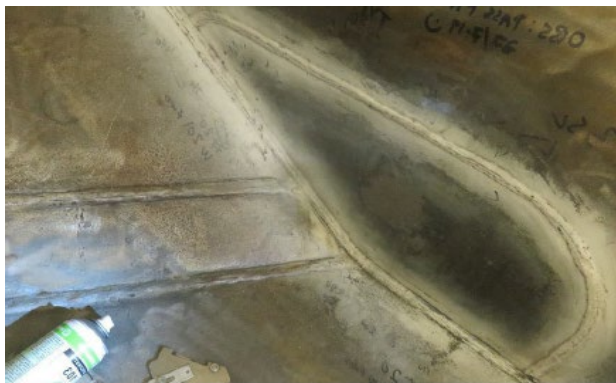
**Figur 5-16** Eksempel på stengt åpning.

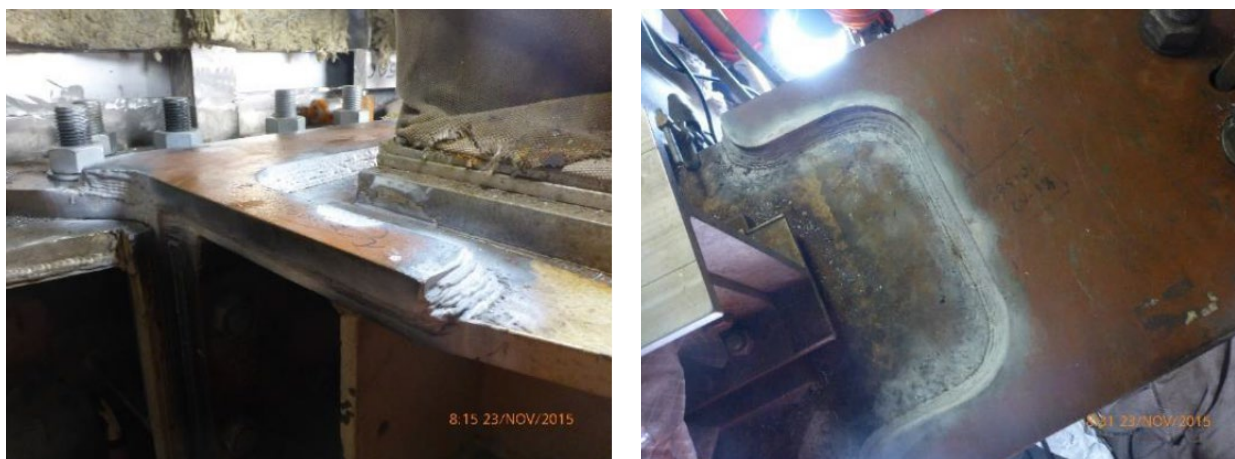
**Figur 5-21 Eksempel på lokal forsterkning av innfestingen av helikopterdekk**

Bruk av laskeplater anvendes også til lokale forsterkninger. Slike tilfeller kan være svært ulike og det er vanlig at spesifikke løsninger må utvikles i hvert enkelt tilfelle. Det er i slike tilfeller viktig med en grundig analyse for å forsikre seg om at den valgte løsningen har ønsket effekt. Figur 5-21 viser et eksempel på bruk av laskeplater som lokal forsterkning av innfestingen til et helikopterdekk.

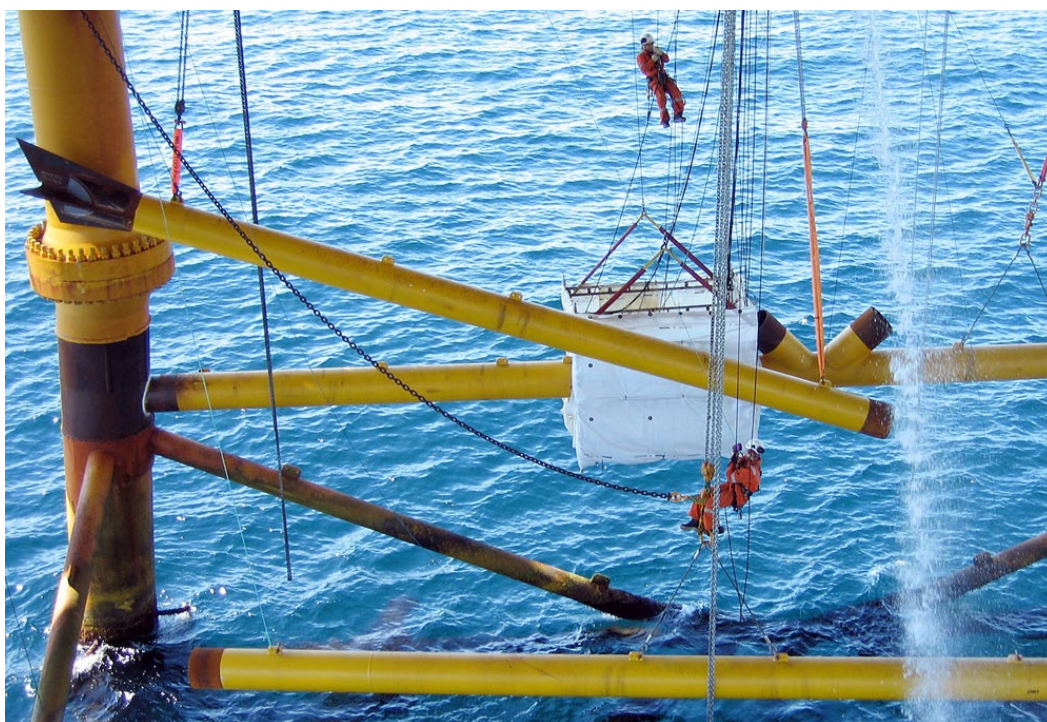
**Figur 5-27 Nye diagonalstag for en fagverkskonstruksjon installert ved hjelp av tilkomstteknikk basert på tau (Kilde: Linjebygg)**

I enkelte tilfeller er den mest effektive reparasjonsmetoden å innføre nye konstruksjonsdeler. Dette er utført både med mindre og større nye elementer. I forbindelse med å øke plattformstyrken for å tåle økte bølgekrefter kan man sette inn ekstra diagonaler. Slike diagonaler kan sveises fast om det er tilgjengelighet over vann, mens under vann kan det være hensiktsmessig å benytte klammer for å feste de nye elementene.

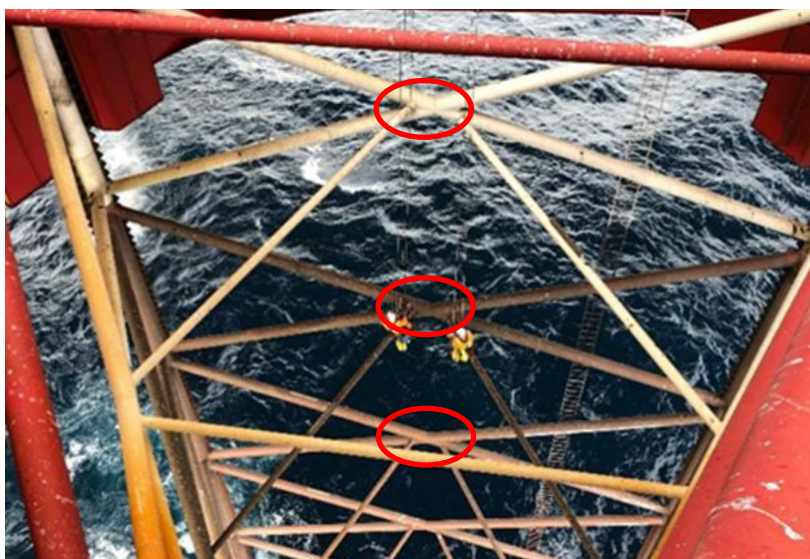
**Figur 5-28 Koblinger mellom horisontalstag og krysstag hvor utmattingssprekker har blitt observert**

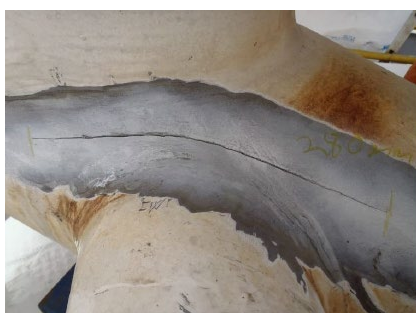
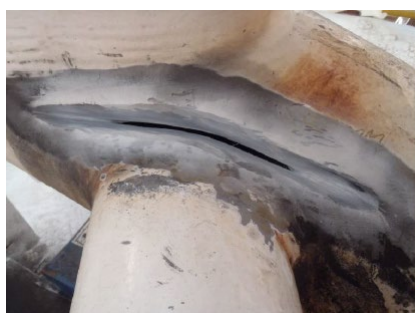
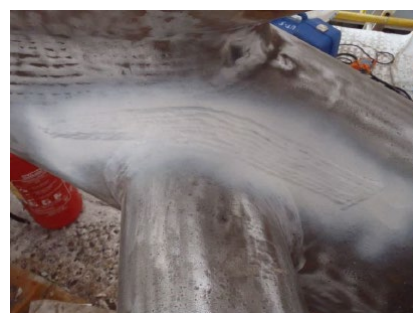
**Figur 5-29 (a) sprekk i overgang mellom horisontalstag og krysstag, (b) klargjøring til sveising ved å slipe ut sprekk og (c) etter sveiseoperasjon**

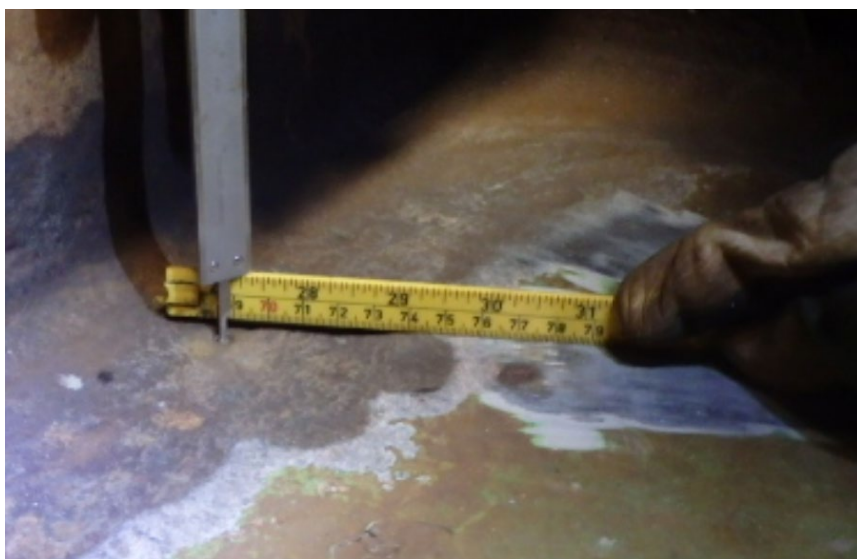
**Figur 5-32 Eksempel på tap av godstykkelse**

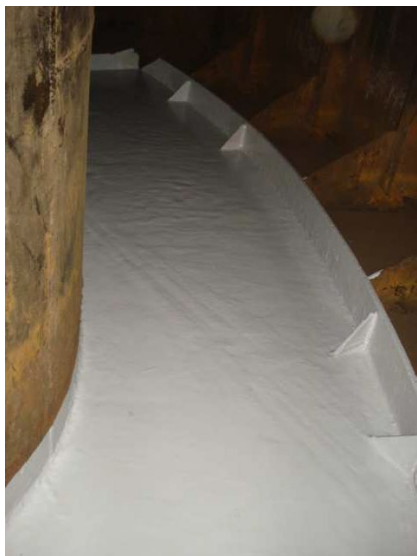
**Figur 5-34** Reparasjon i bunnen av en ballasttank, etter maling (Kilde: D. McGeorge, DNV GL)

Målet med reparasjonen var å gjenopprette kapasiteten til platene i bunnen i en ballasttank som var utsatt for kraftig korrosjon, se Figur 5-34. Gjennom inspeksjon hadde det blitt påvist tap av opptil 70% av den opprinnelig 14 mm tykke stålplaten. Kravet til minimumtykkelse fra klasseselskapet er 13.3 mm. Den gjennomsnittlige platetykkelsen var redusert til 5.6 mm. Etter reparasjon sommeren 2009 har den blitt visuelt inspisert hver tredje måned. I 2015 ble inspeksjonsintervallet økt til ett år siden det så langt ikke var registrert noen problemer. Ytterligere informasjon kan finnes i /25/.

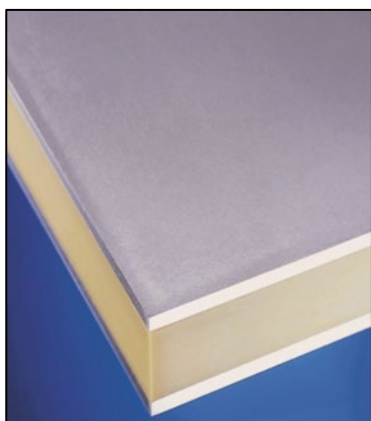
**Figur 5-37 SPS sandwich panel (Kilde: SPS Technology)**

SPS-enheten lages ved å injisere en to-komponent flytende elastomer i støpeform som består av den eksisterende stålplaten og en ny stålplate. Bøyesivheten og styrken i en sandwichplate er mange ganger den til en enkel stålplate og kan tilpasses til de spesifiserte strukturelle krav ved å velge tykkelse av hvert sandwichelement. Skjærlaster overføres fra den ene stålplaten til den andre gjennom elastomeren. I tillegg gir elastomeren støtte til stålplaten og hindrer lokal utbøying, forbedrer lokal slagfasthet og reduserer behovet for tett plasserte avstivere.

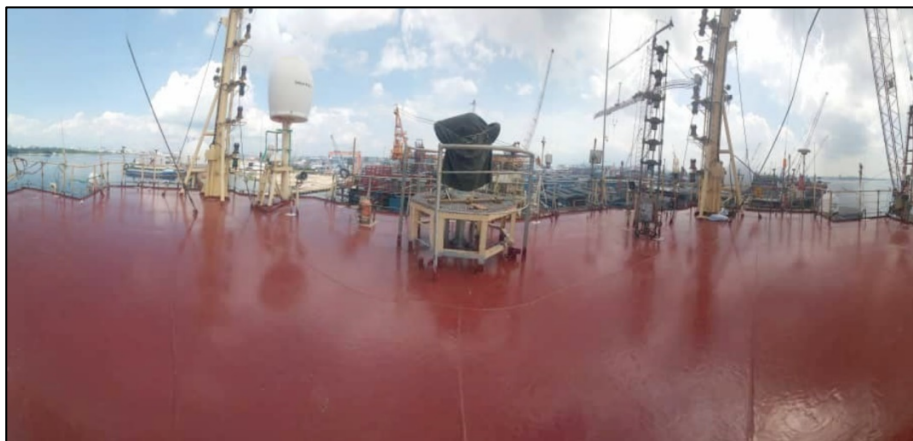
**Figur 5-38 Gjenoppbygging av dekk på en FPSO (Kilde: SPS Technology).**
