## «Historien om en flykollisjon som ikke var helt tilfeldig»

# KOLLISJON BOEING 737-800 OG AVISINGSBIL

- Sted: Stavanger Lufthavn Sola
- Dato: 24. november, 2014

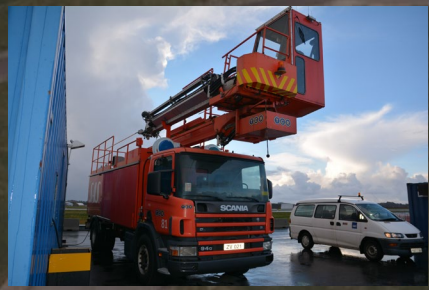
De-icing stand

Midlertidig avisingsområde

**Fører:** «Tårnet fra SAS de-ice»

**Flygeleder:** «SAS de-ice»

**Fører:** «Kan SAS krysse Lima fra de-icingstand over til terminalen?»

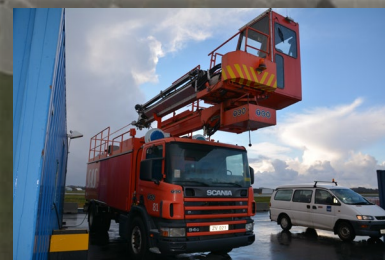
Deicing-stand

**Flygeleder:** «SAS du må holde klar for bak SAS som passerer så kan du kjøre over til terminalen.»

**Fører:** «Ja bak SAS så kjører jeg inn til terminalen.»

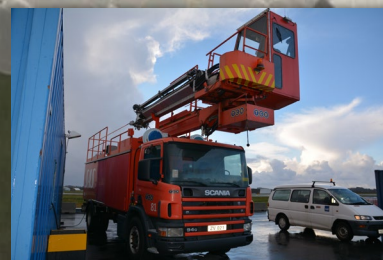
Deicing-stand

Kapteinen: «*Den står utenfor i hvert fall.*»  
Styrmannen: «*Ja*»

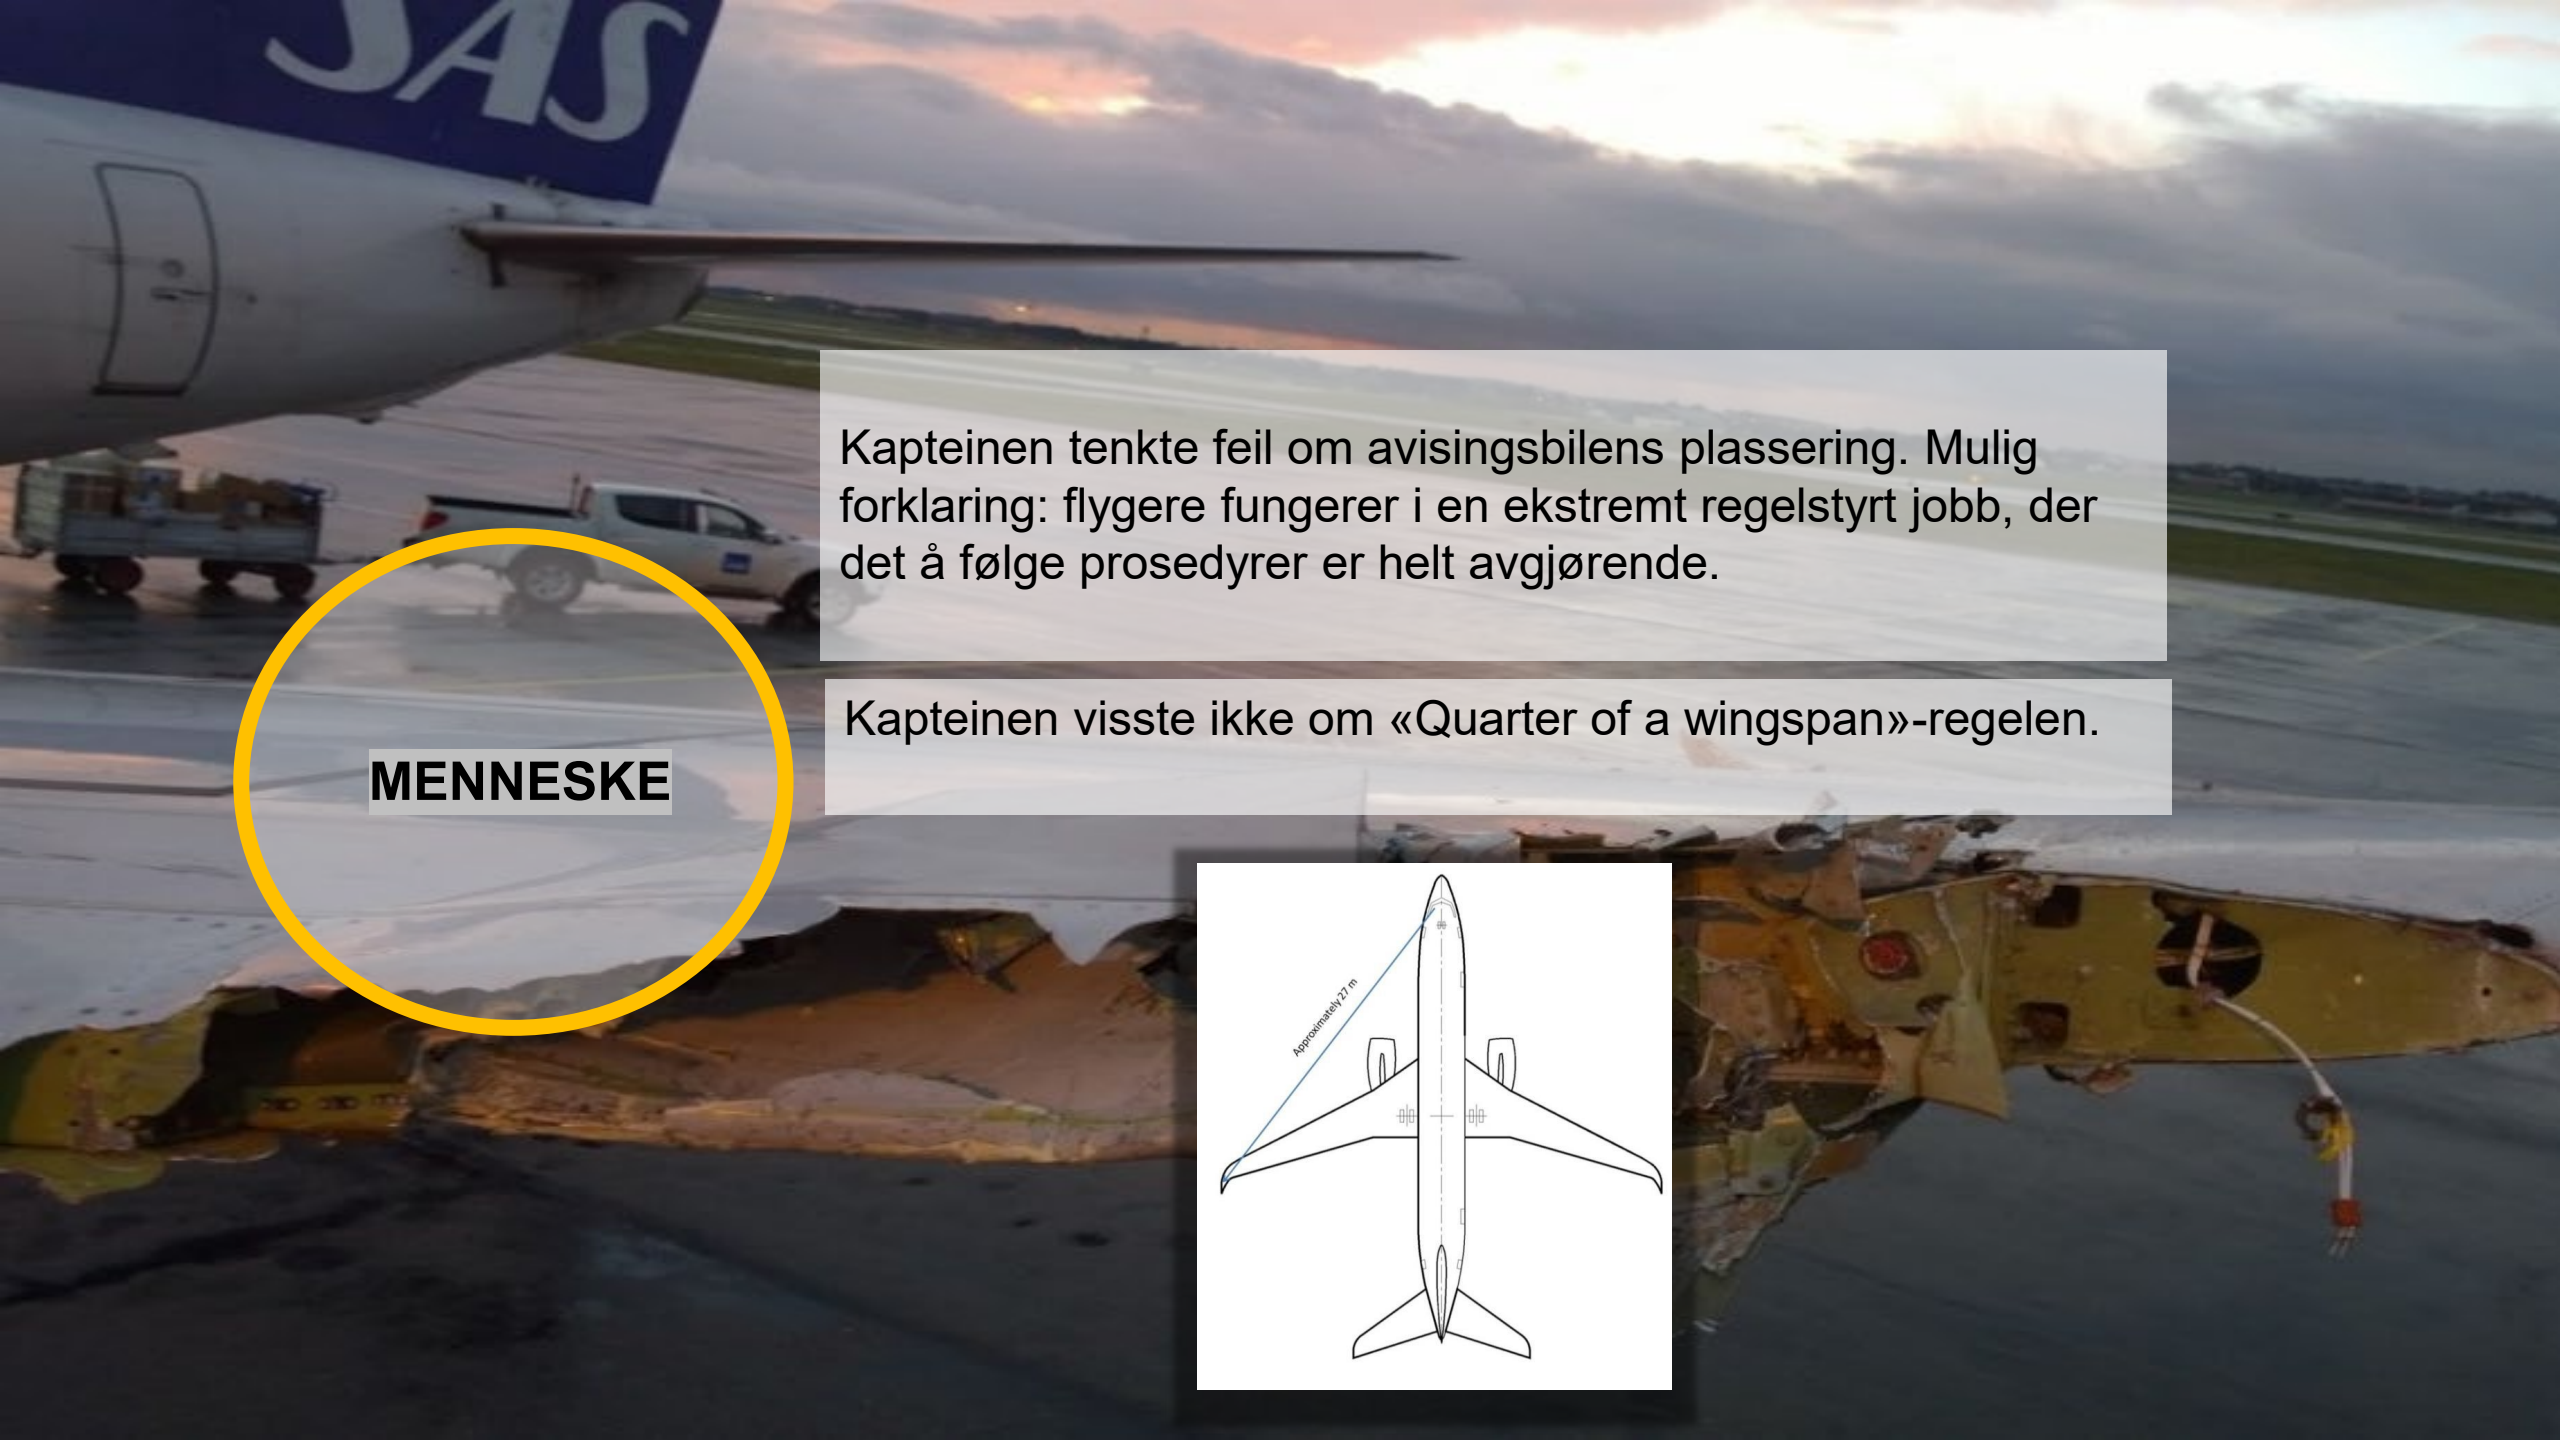
**MENNESKE**

Føreren av avisingsbilen visste at tårnet ikke følger med på alt han gjør. La seg til en uvane med å ikke spørre tårnet om tillatelse til alle bevegelser han foretok seg i avisingsområdet.

Føreren ANTOK at flyet ville komme på Lima – den indre ruten - og ikke der han selv sto – på den ytre. Derfor plasserte han bilen med utsikt til Lima foran seg, og flyet kom på ham bakfra på Papa.

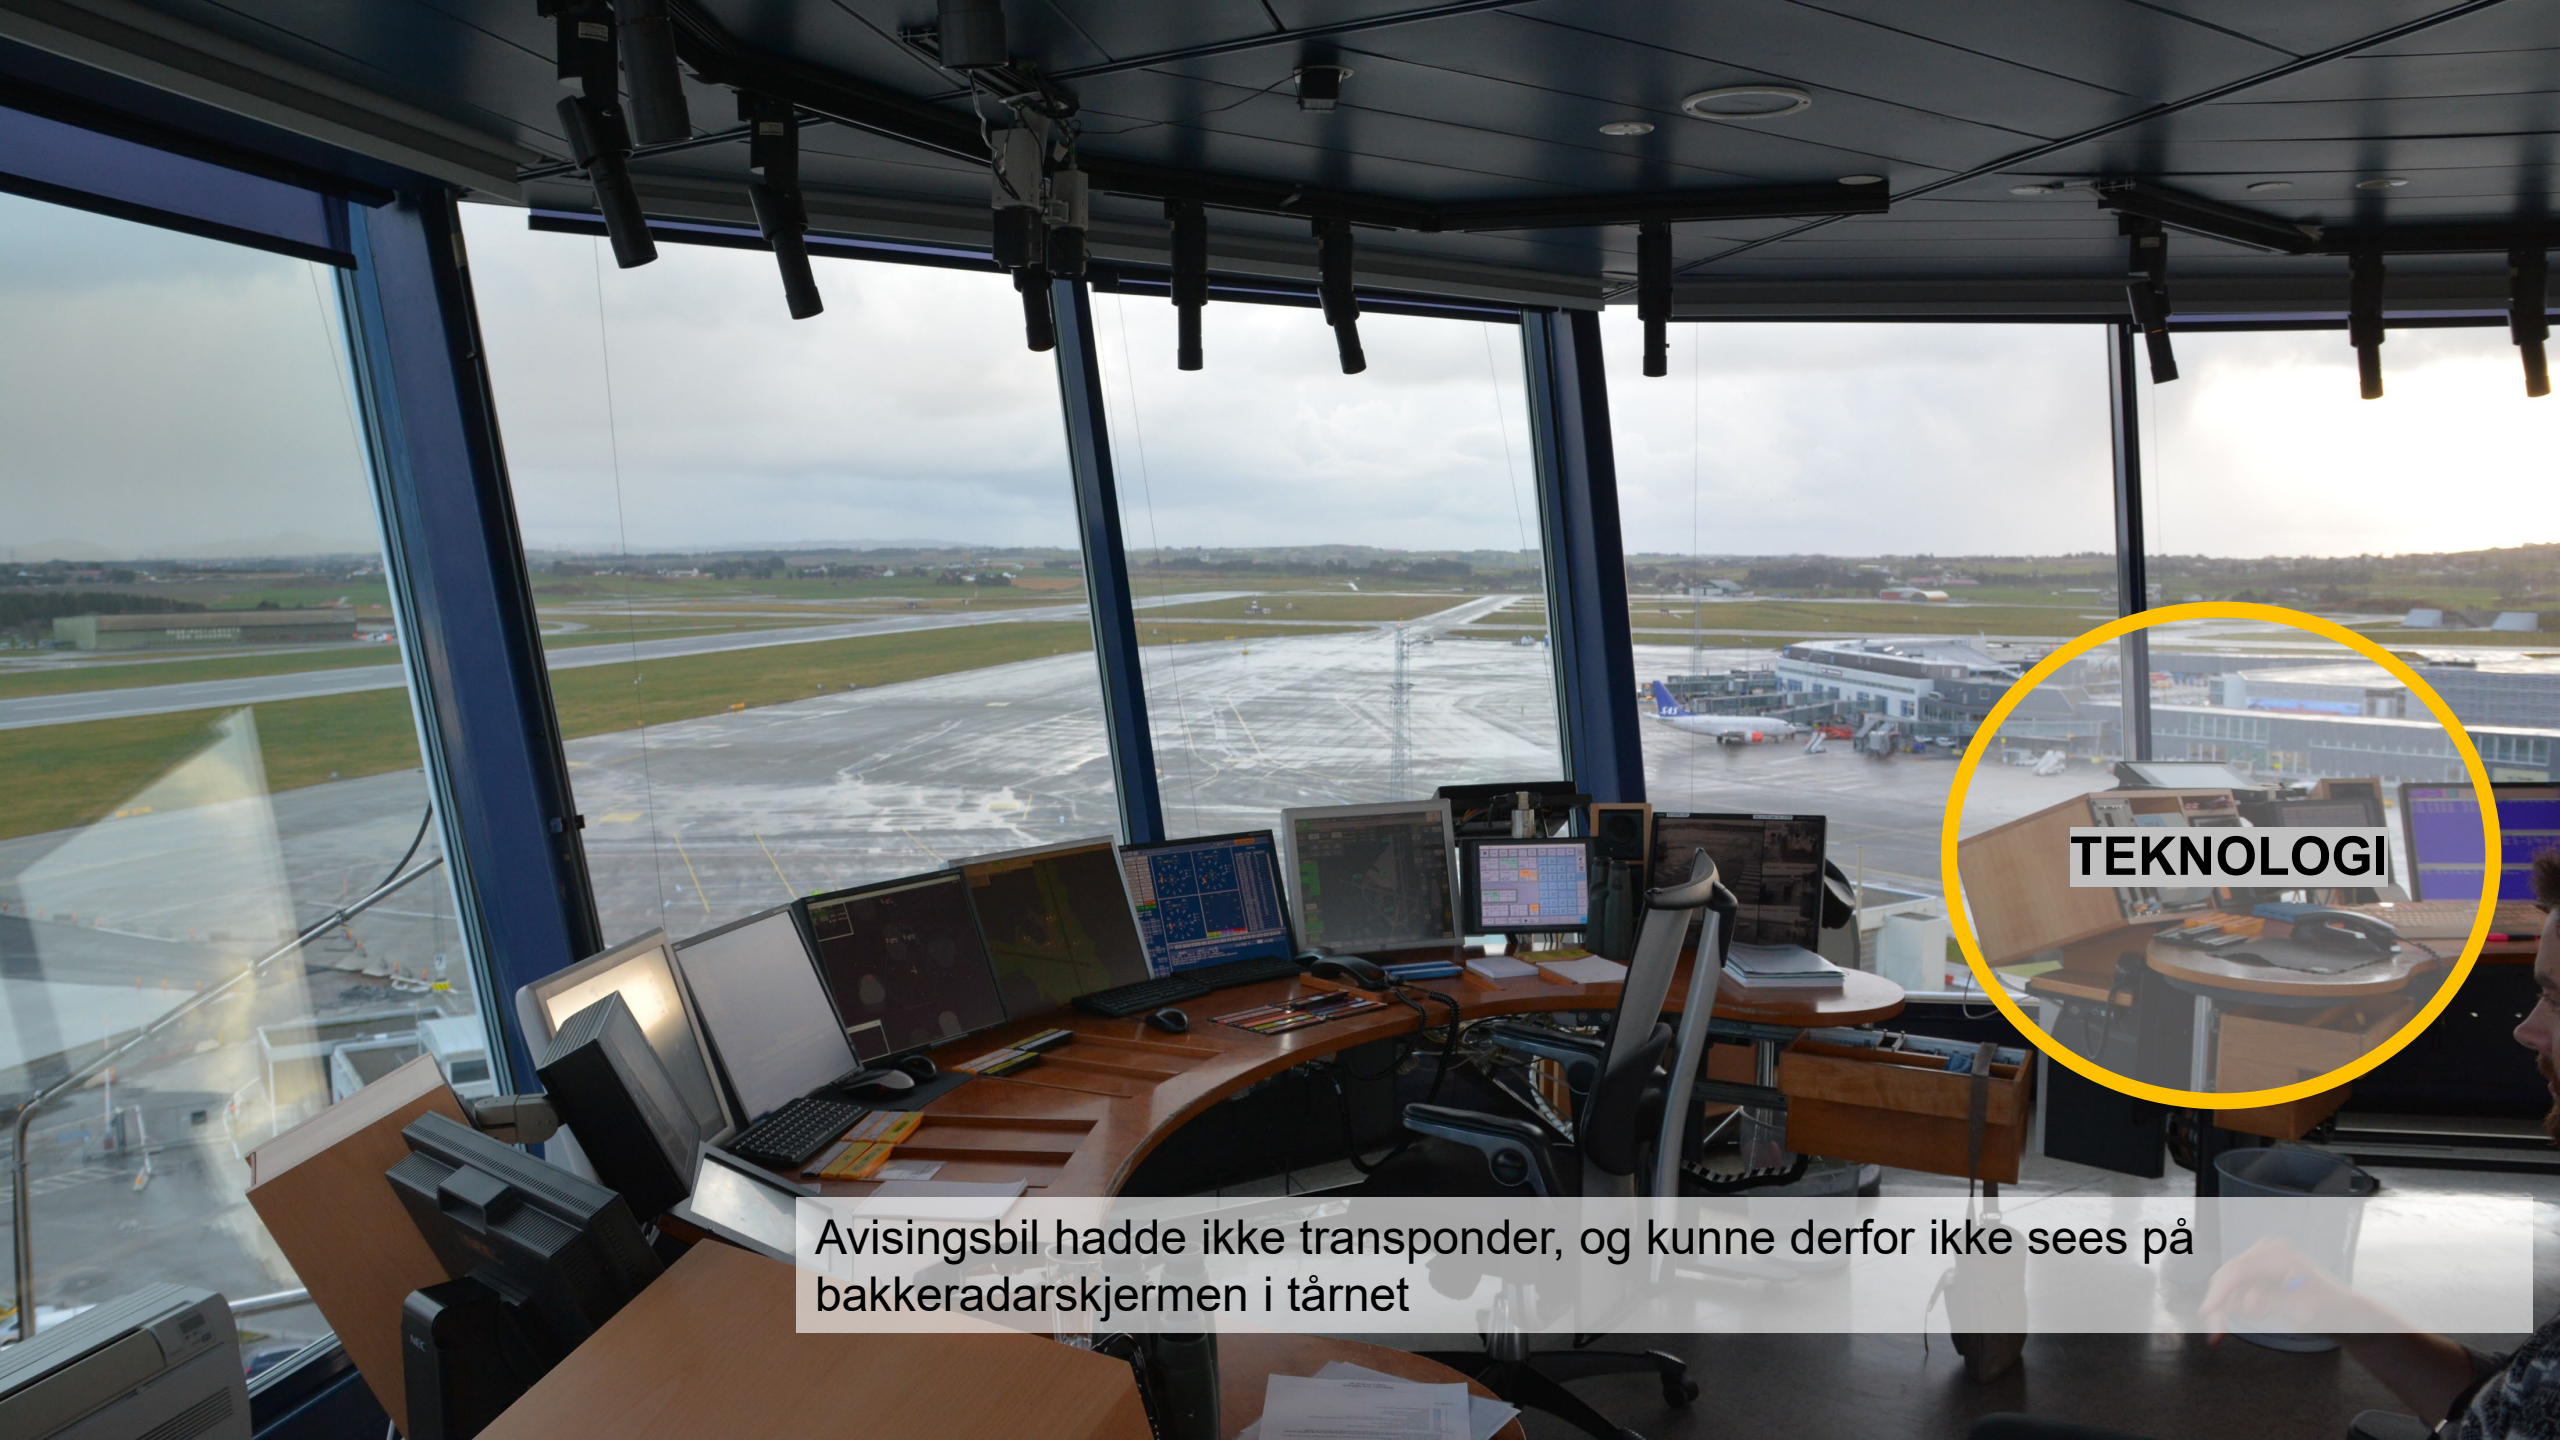
A photograph of an air traffic control tower's interior. The room features a large, curved wooden desk with multiple computer monitors displaying radar and flight data. The desk is equipped with keyboards, mice, and various communication equipment. Large windows provide a panoramic view of the airport tarmac, runways, and surrounding landscape. A yellow circle highlights a specific workstation on the right side of the desk. The word "TEKNOLOGI" is written in white capital letters inside this circle.

**TEKNOLOGI**

Avisingsbil hadde ikke transponder, og kunne derfor ikke sees på bakkeradarskjermen i tårnet

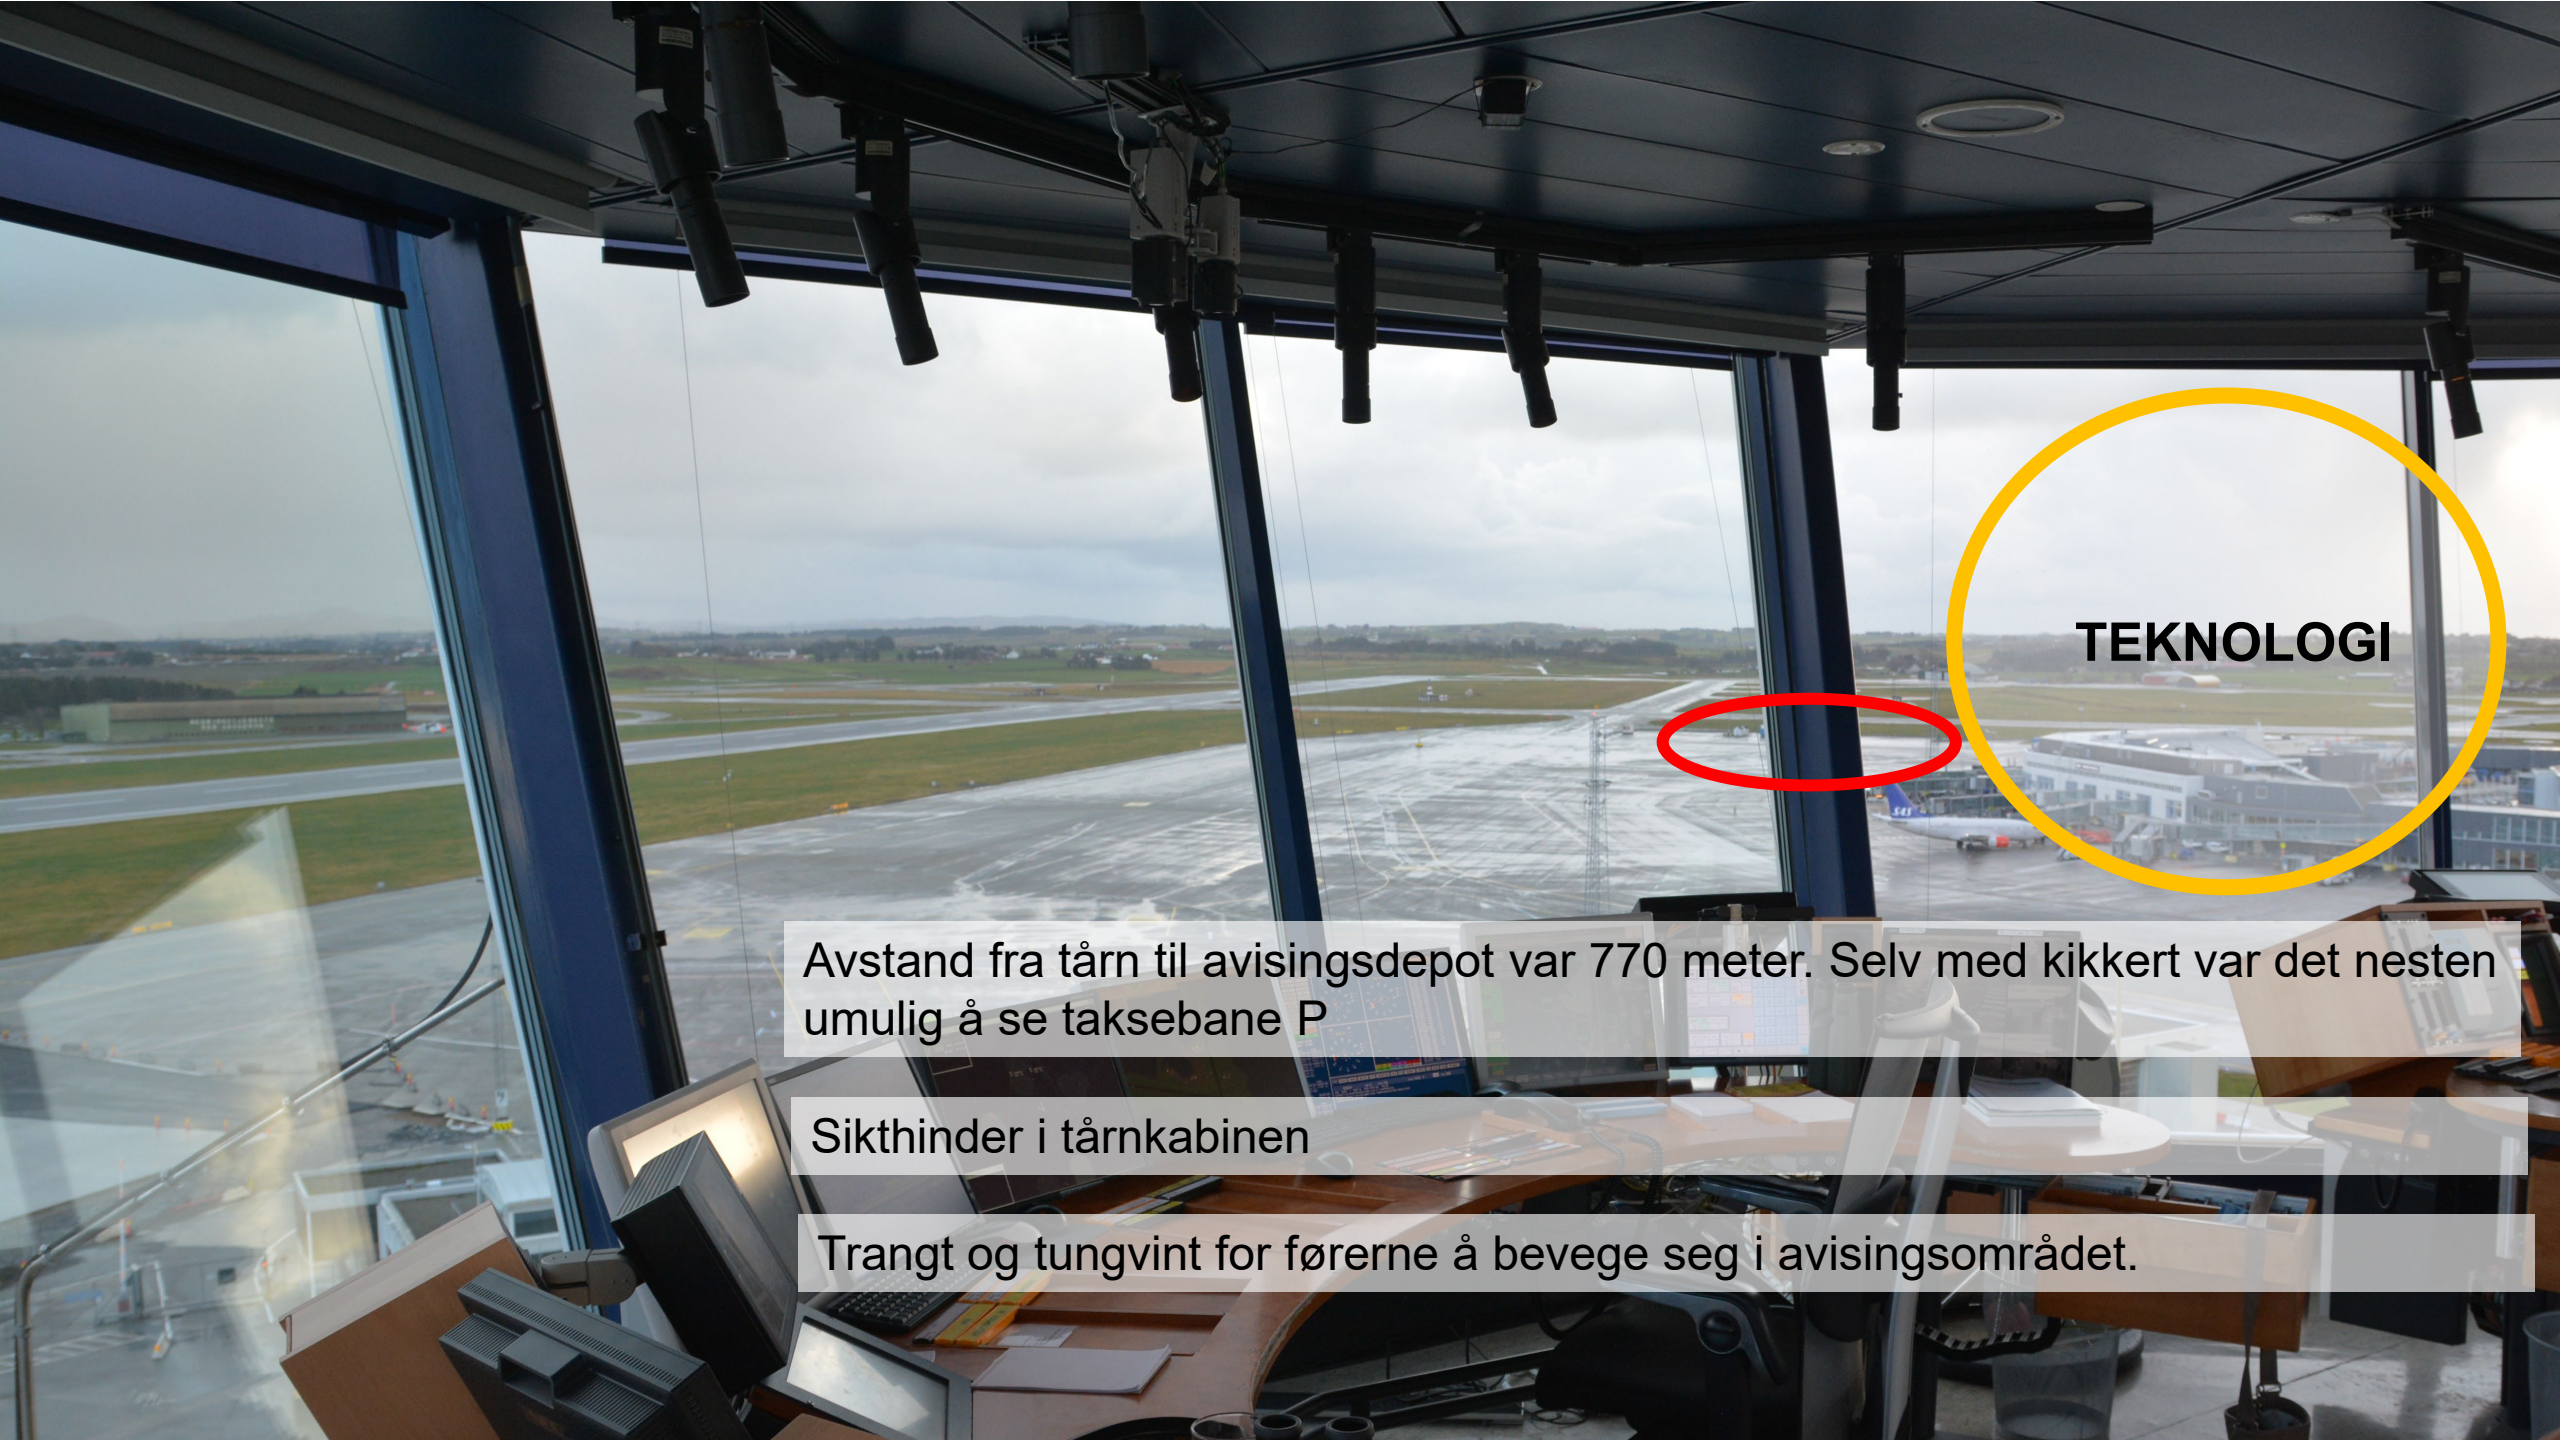
Avstand fra tårn til avisingsdepot var 770 meter. Selv med kikkert var det nesten umulig å se taksebane P

Sikthinder i tårnkabinen

Trangt og tungvint for førerne å bevege seg i avisingsområdet.

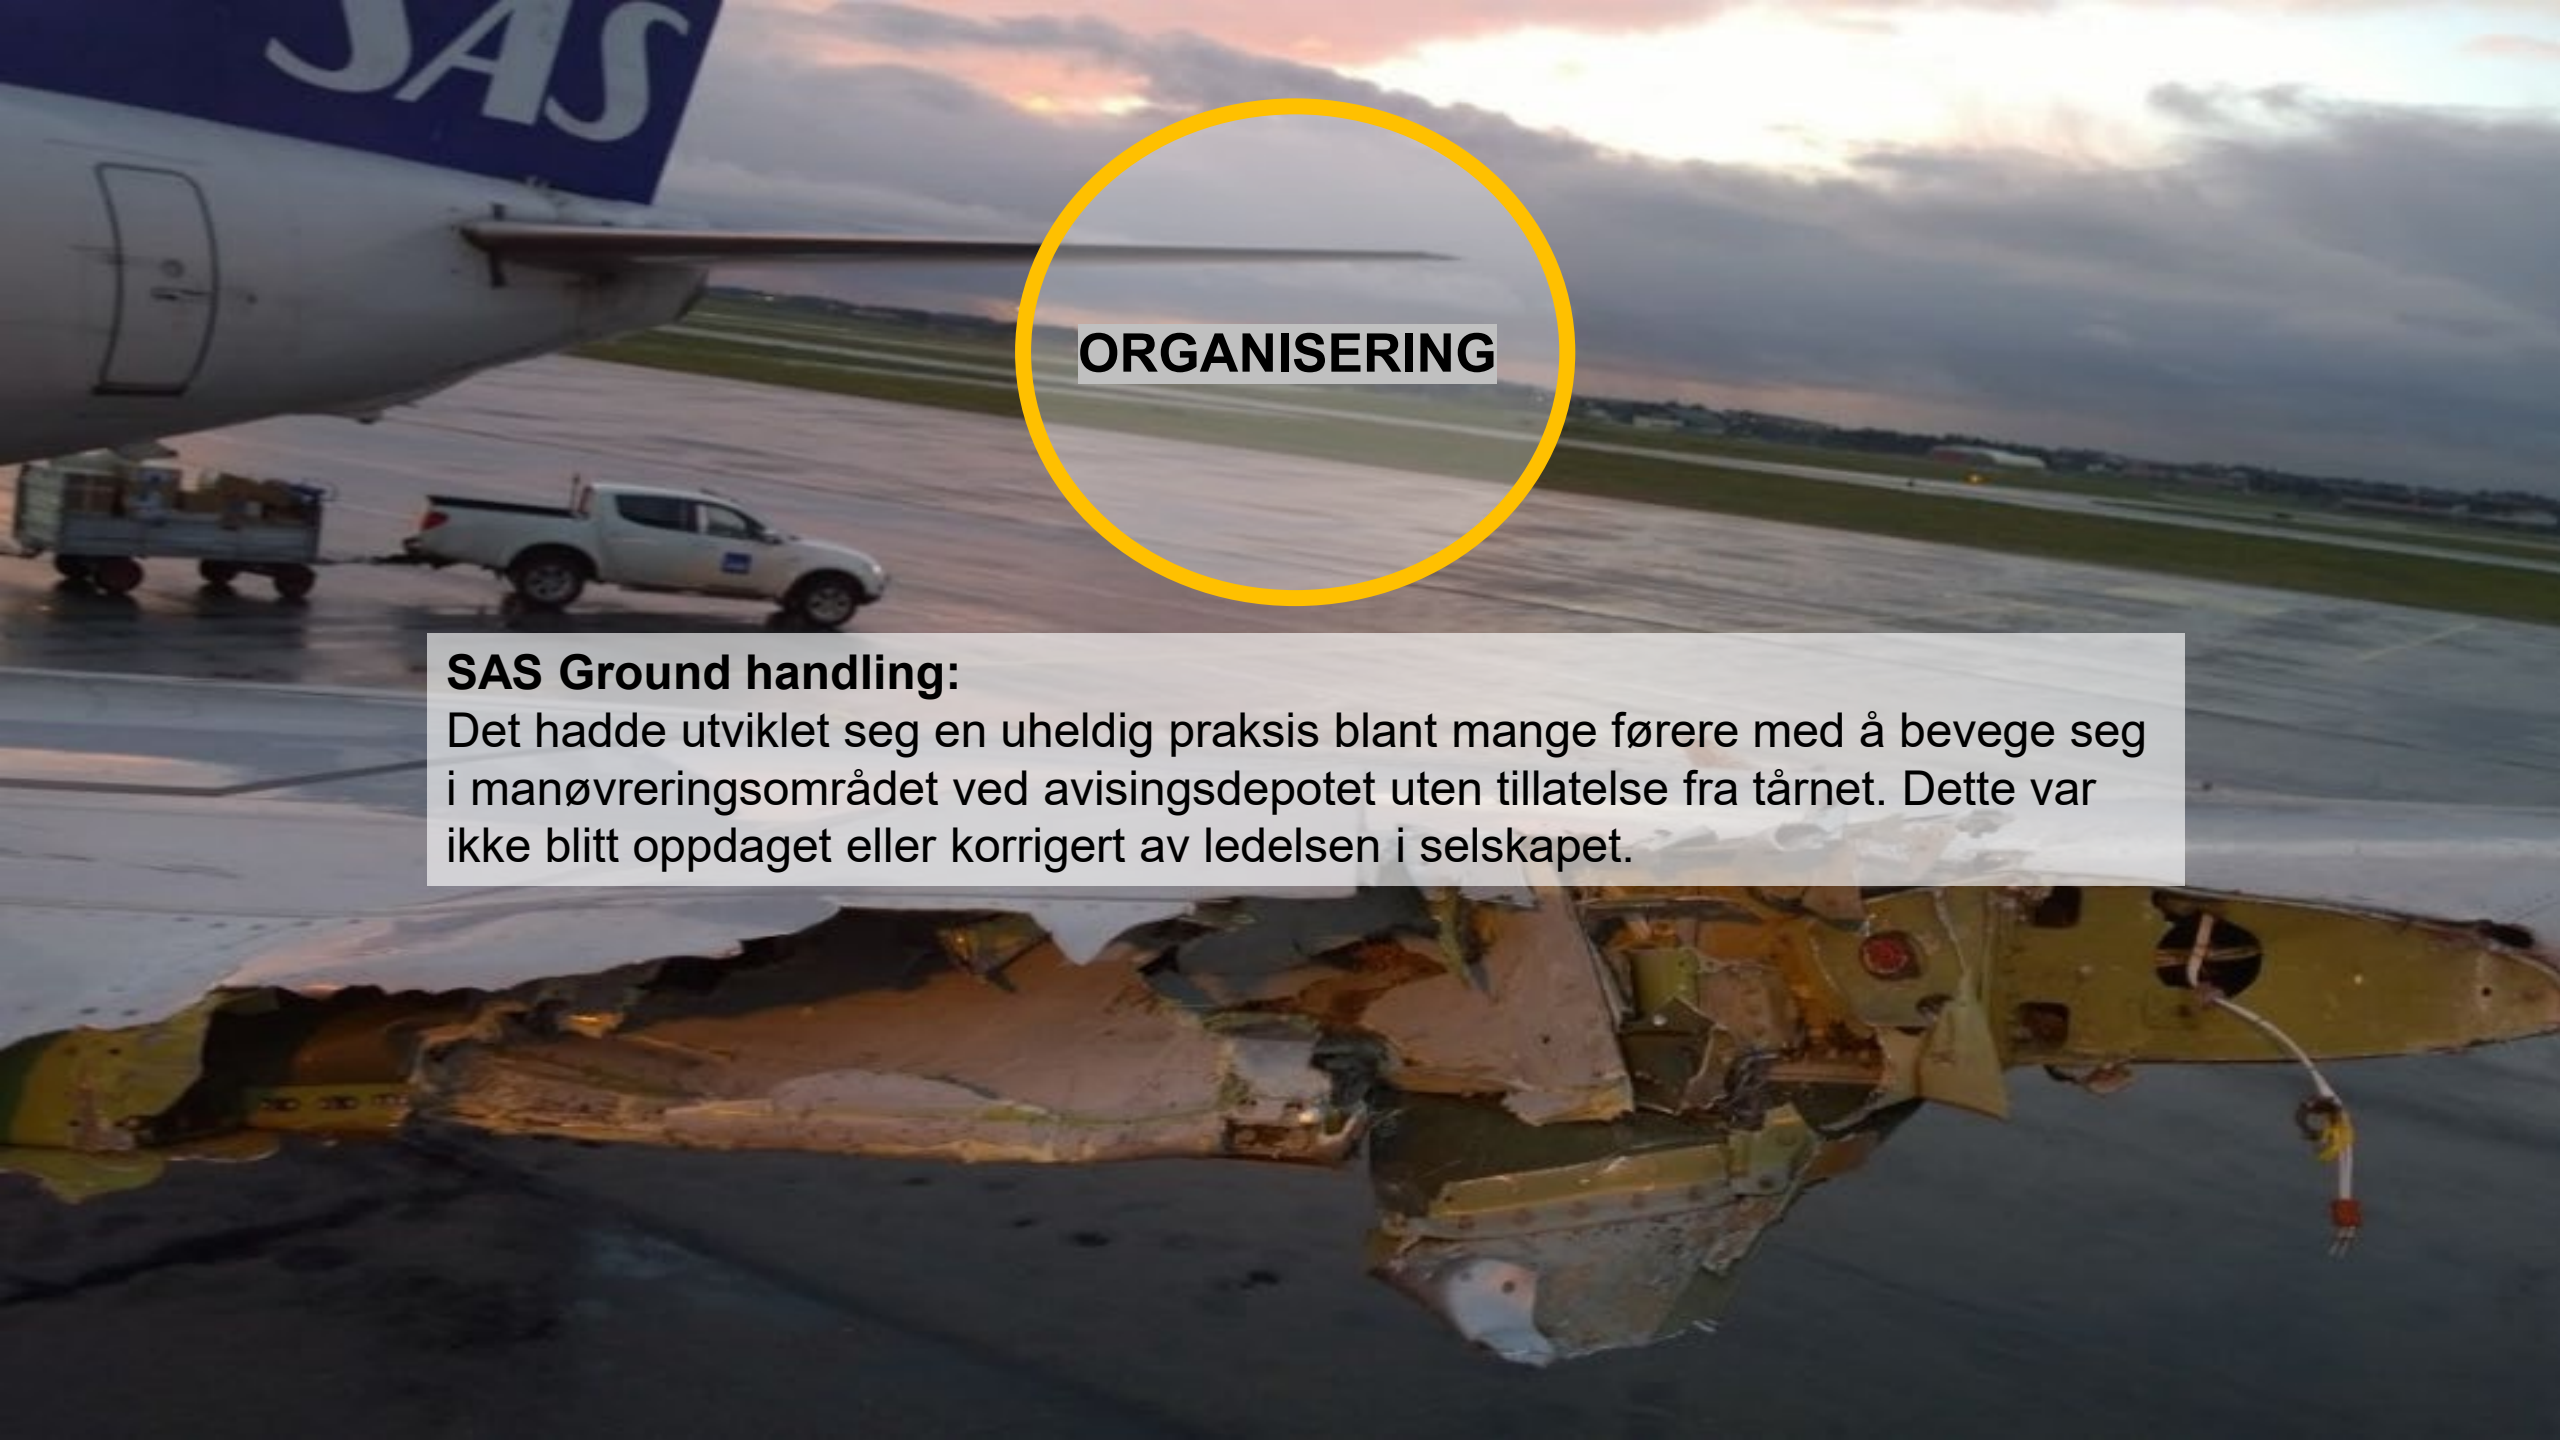
### **SAS Ground handling:**

Det hadde utviklet seg en uheldig praksis blant mange førere med å bevege seg i manøvreringsområdet ved avisingsdepotet uten tillatelse fra tårnet. Dette var ikke blitt oppdaget eller korrigert av ledelsen i selskapet.

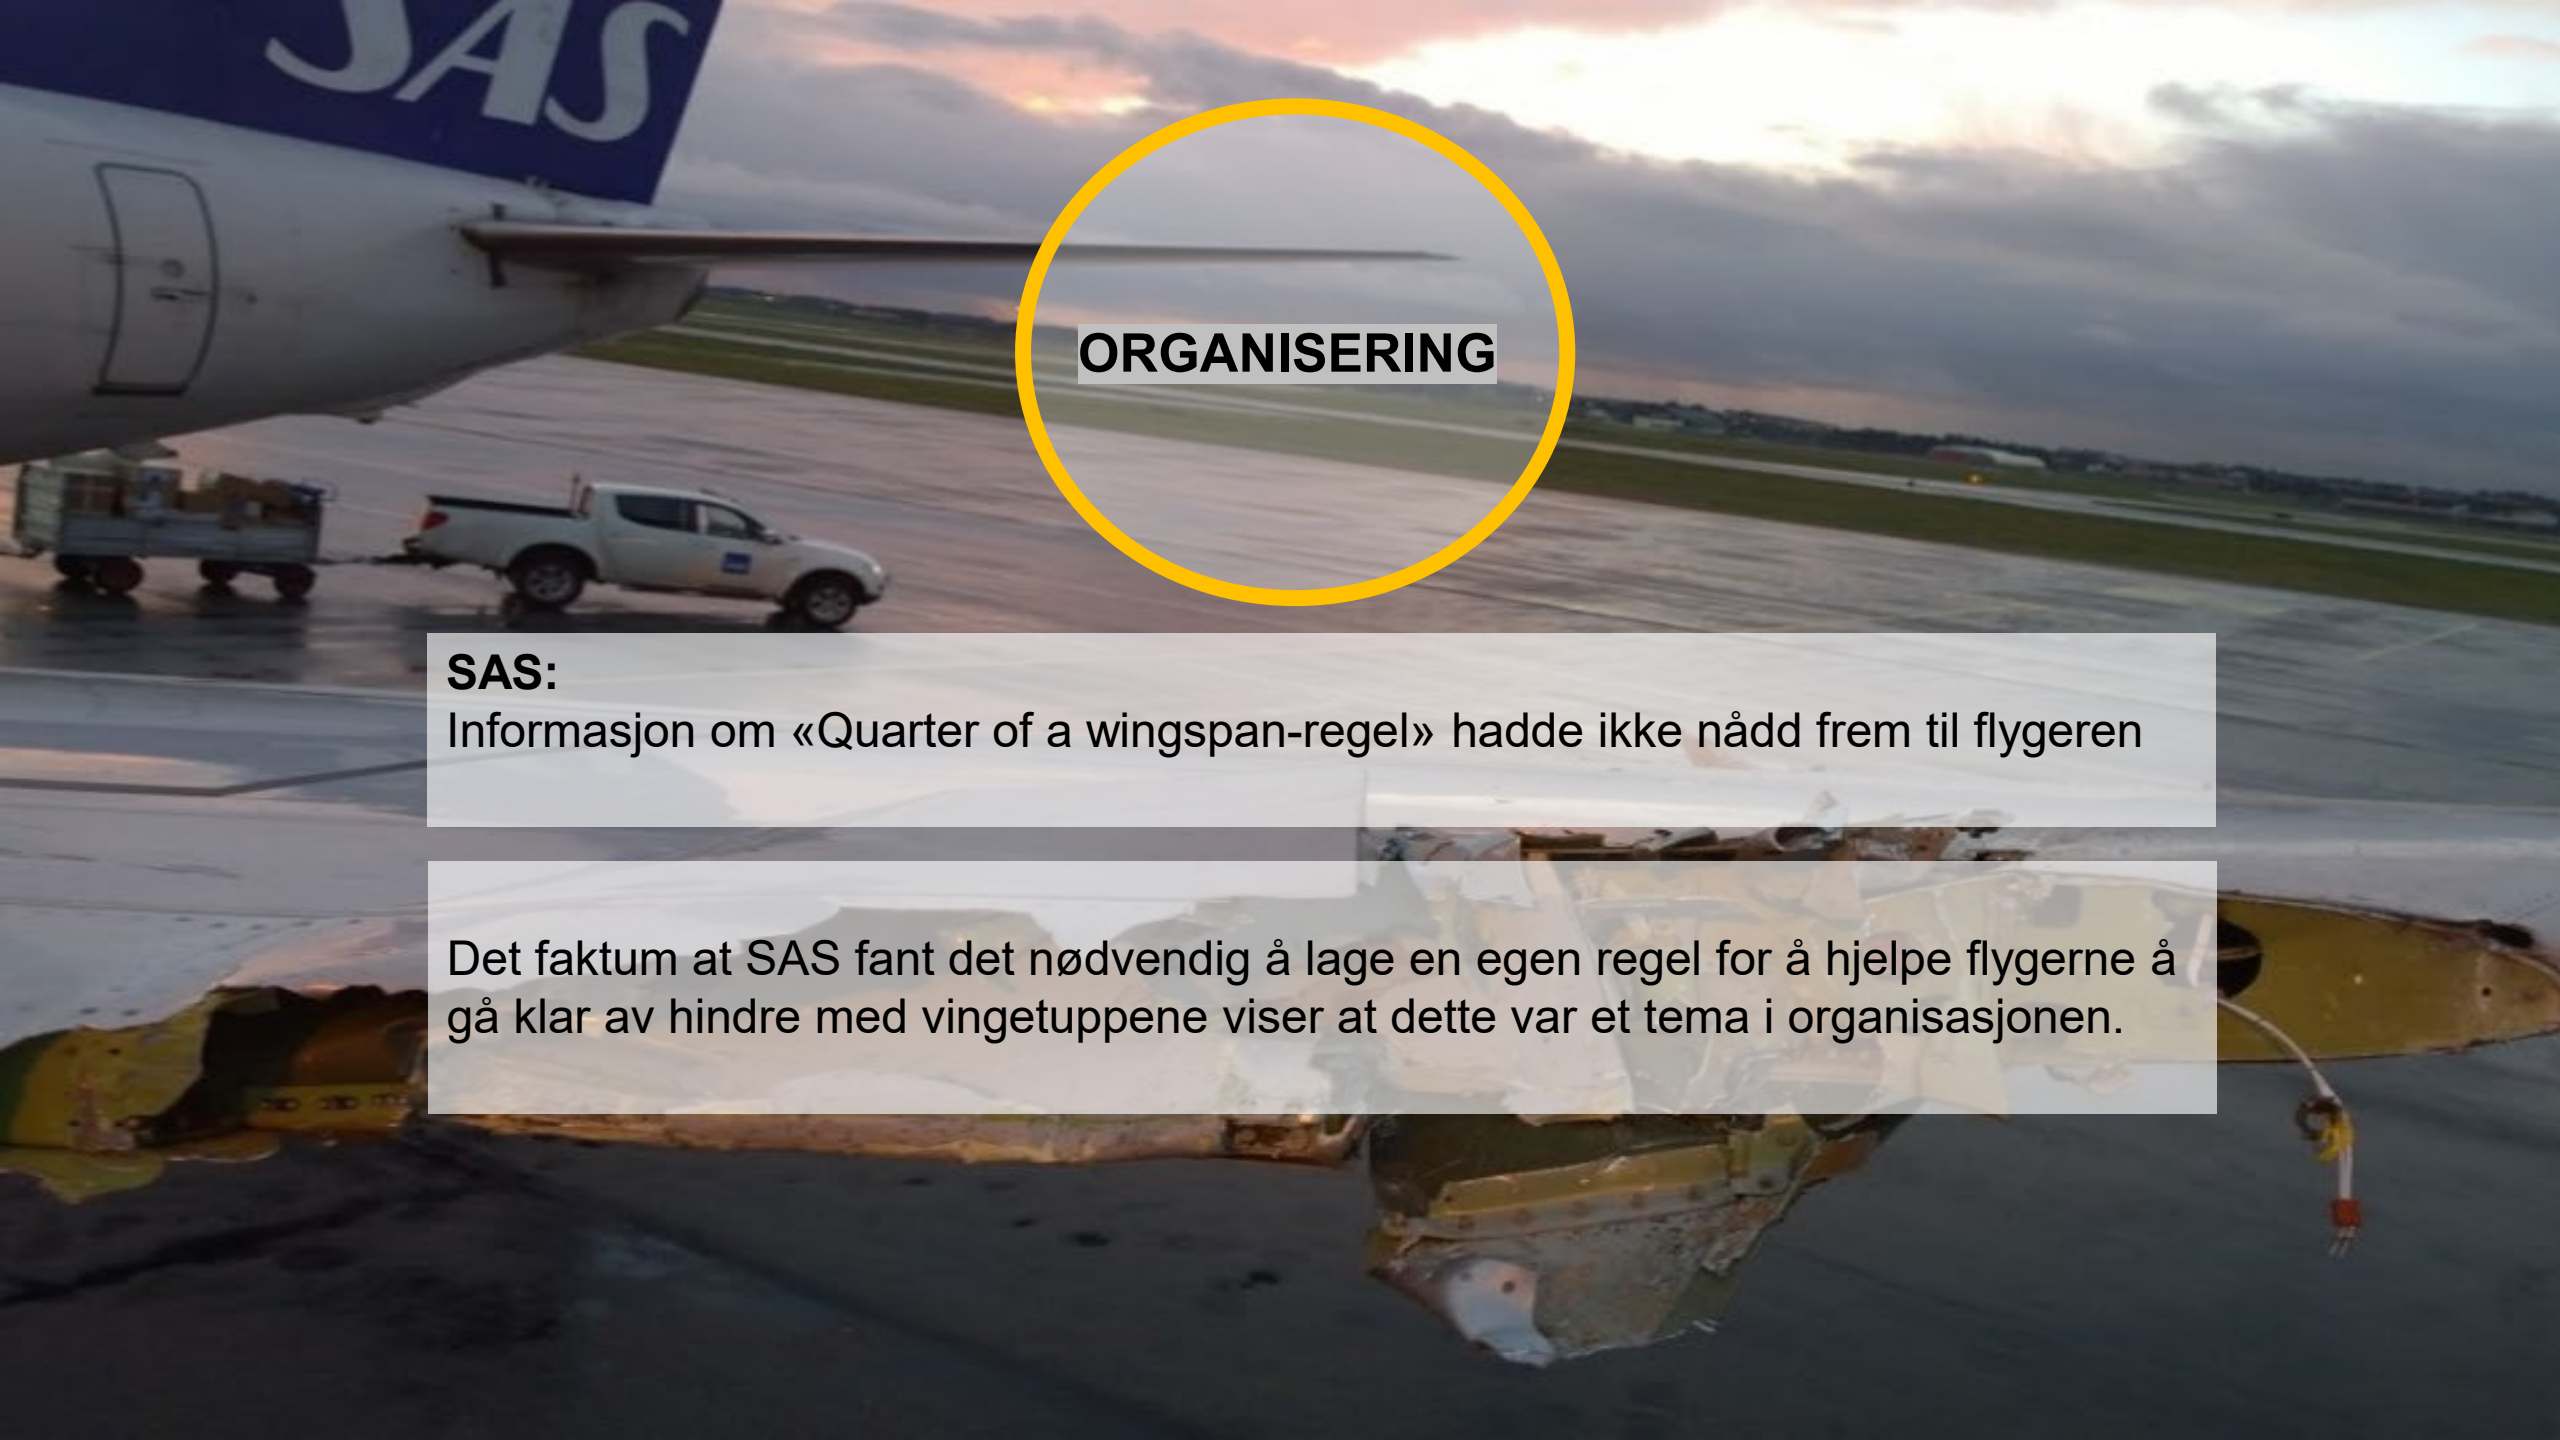
## ORGANISERING

### **SAS:**

Informasjon om «Quarter of a wingspan-regel» hadde ikke nådd frem til flygeren

Det faktum at SAS fant det nødvendig å lage en egen regel for å hjelpe flygerne å gå klar av hindre med vingetuppene viser at dette var et tema i organisasjonen.
