# Norsk olje og gass' prosjekt HC lekkasjer - en statusrapport -

Sikkerhetsforum, 10. juni 2015

Aud Nistov  
Fagsjef HMS og standardisering  
Norsk olje og gass

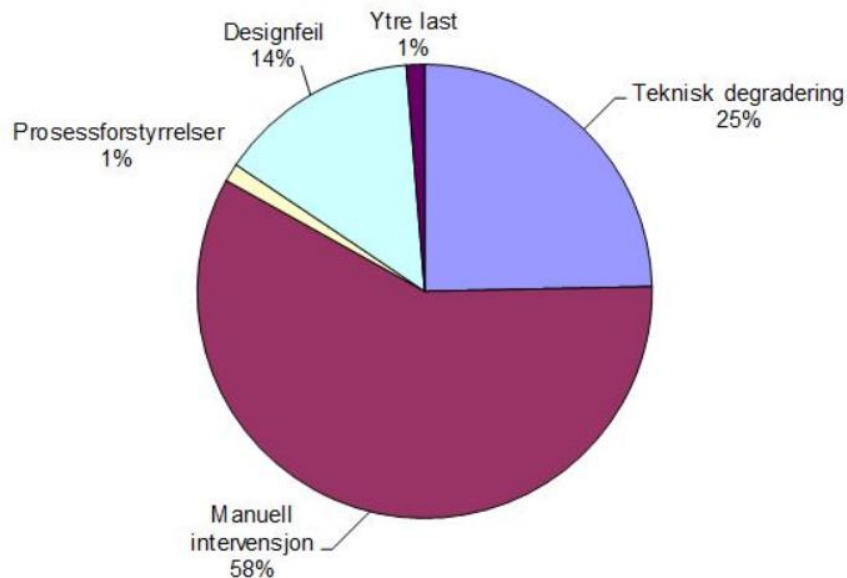
I Figuren under er lekkasjene over 0,1 kg/s på norsk sokken i 2008-2014 inndelt i fem kategorier.

*I perioden 2008 – 2014 var det 77 hydrokarbonlekkasjer over 0,1 kg/s på norsk sokkel. Det er gjennomført en analyse for å kartlegge årsakene til disse lekkasjene, siste gang oppdatert i mars 2015 med 2014 data.*

Viktige funn fra årsaksanalysen er:

- De fleste hydrokarbonlekkasjer over 0,1 kg/s skjer i normal drift, ikke under revisjonsstans.
- De fleste hydrokarbonlekkasjer skjer i forbindelse med arbeid på hydrokarbonførende utstyr.
- Tekniske feil på utstyr står for en vesentlig lavere andel av lekkasjene enn menneskelig inngripen.
