Granskingsrapport

Rapport	
Rapporttittel Nyhamna - Granskning etter hendelser med fallende gjenstander	Aktivitetsnummer 005921020

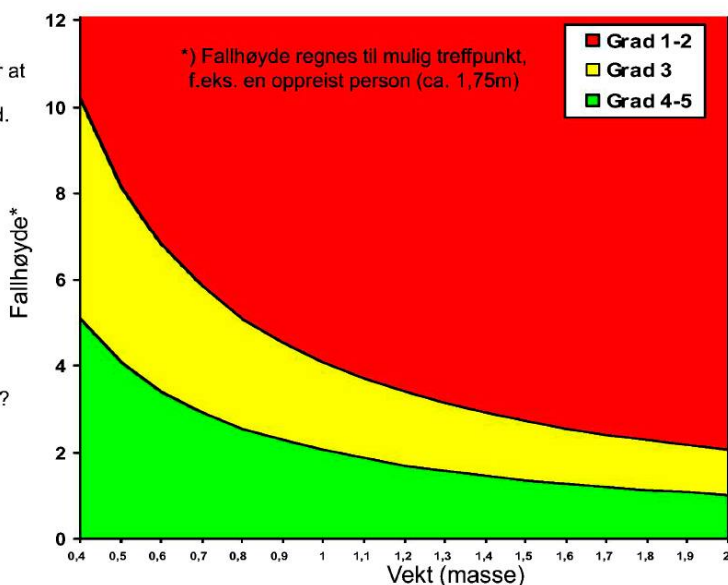
Dersom bevegelsesenergien er over 20 Joule settes mulig konsekvens til grad 3 (alvorlig personskade). Er energien over 40 Joule settes mulig konsekvens til grad 1 eller 2 (død eller skade med varige men).

Deretter vurderes sannsynligheten for at noen kunne blitt skadet ut fra hvor og eventuelt når gjenstanden har falt ned.

Forhold av betydning er:

- type gjenstand?
- området åpent for ferdsel?
- personell i nærheten av fallstedet?
- verneutstyr benyttet?
- området avsperrt?
- personell innenfor sperringer?
- område der personell sjelden ferdes?
- tidspunkt med liten/stor trafikk?

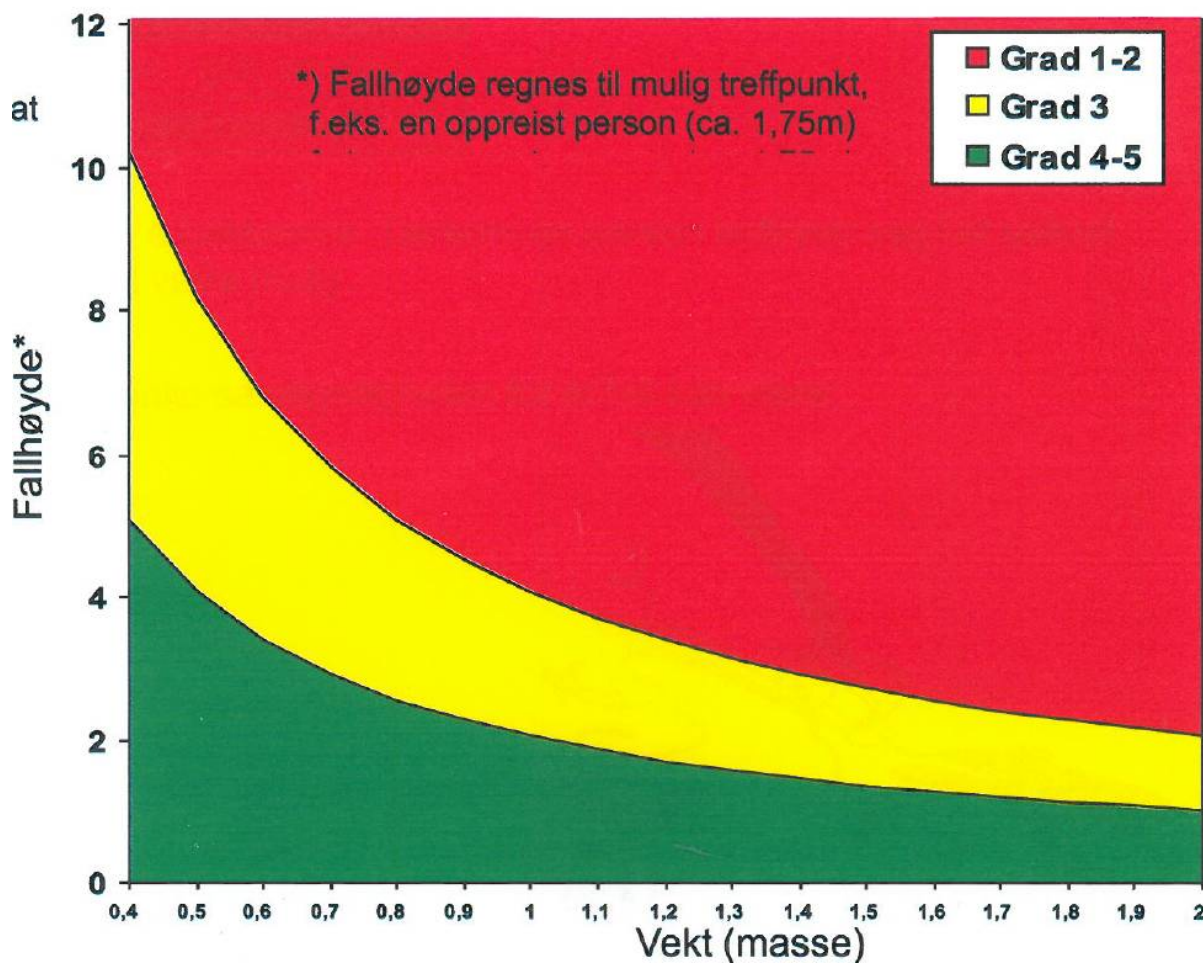
Figur 12 KST klassifisering av fallende gjenstand

Figuren nedenfor er hentet fra KST sin prosedyre for «Oppfølging av HSSE-saker» hvor det er en «Veiledning for klassifisering av risikopotensiale» Rev 17 for blant annet «Klassifisering av fallende gjenstand». Fallhøyden beregnes altså med fratrukk for høyde på oppreist person.

Ved innrapportering av hendelser til Ptil legger vi til grunn at maksimal potensiell fallhøyde blir rapportert uten fratrukk for høyde på enkeltpersoner.

KST benytter et høydefratrekk på 1,75 m (personhøyde) ved beregning av fallenergi fra fallende gjenstand ved risikoklassifisering av hendelser. Dette avviker fra gjeldene håndbok (beste praksis forebygging av fallende gjenstander, rev 03 2012) fra Samarbeid for Sikkerhet

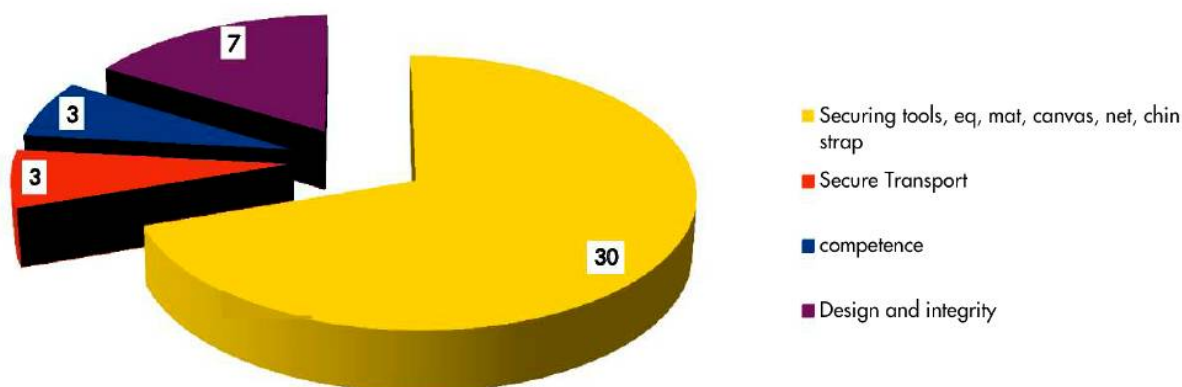
Figur 13 Barrierer som kunne hindret de 43 fallende gjenstandene

Denne gruppen skulle klargjøre og styrke rammeverket for arbeid i høyden på Nyhamna. Prosedyren for arbeid i høyden skulle revideres som en del av dette arbeidet. En del av gruppens mandat var å gå gjennom alle registrerte fallende gjenstander ved Nyhamna, Stord og Verdal. Gruppen valgte å analysere 43 fallende gjenstander ved Nyhamna siden 2010 med tanke på å identifisere felles årsaker og mulige tiltak for å hindre lignende hendelser i fremtiden.

Gruppen har kommet med flere anbefalte tiltak til barrierer for å hindre fallende gjenstander og anbefaler at minst to barrierer etableres for å hindre fallende gjenstander. Videre er det utarbeidet et beste praksis dokument med visualisering av hva **to barriere prinsippet** innebærer i praksis. Eksempler på noen av disse tiltakene er bruk av hjelm med hakestropp, sikring av radio og løst verktøy, barriereduk skal benyttes på ristverk hvor det forekommer en del utstyr, verktøy og deler. Blå duk skal benyttes for å sikre at gjenstander ikke faller gjennom åpninger i rekkverk.

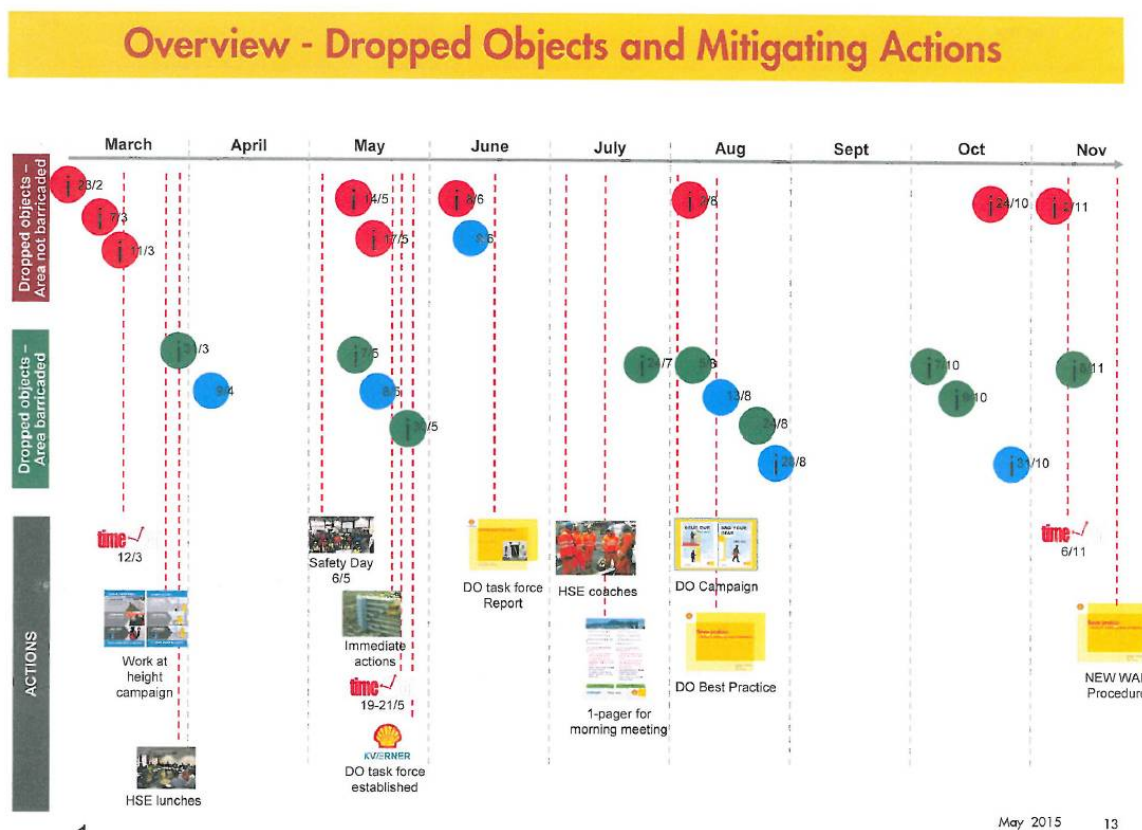
Figur 14 Oversikt fallende gjenstander og tiltak hos Shell

Nedenfor vises en figur som ble presentert av Shell. Denne viser de enkelte hendelsene satt inn i en tidsakse med Shell sin fargekoding for de enkelte hendelsene. Hendelsenes risikopotensiale er i figuren representert med henholdsvis mørkeblå, grønne og røde sirkler øverst i figuren. Iverksatte forebyggende aksjoner er vist nederst i figuren.
