# Hydrogensprekker – Årsaker og mekanismer

Marianne Videm, FORCE Technology

4. September 2024

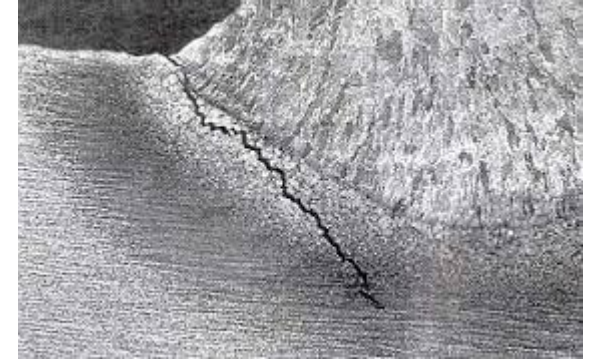
- Hydrogensprekker etter sveising
  - Kaldsprekk, herdesprekk
  - Hydrogensprøhet pga. hydrogen i sveisens smeltebad
  - HMS
    - Hydrogen
    - Martensittransformasjon under avkjøling
    - Strekkspenninger i sveisen
  - Hardhet i HAZ
    - Høy  $C_{\text{ekv}}$
    - Rask avkjøling etter sveising

- Høyfast stål
  - QT-stål
    - QT-stål med lavt C-innhold har god sveisbarhet

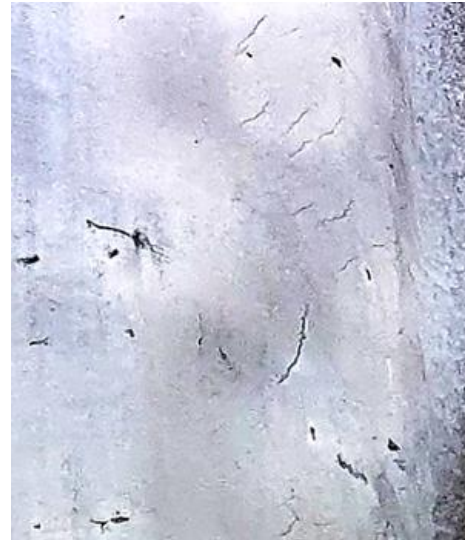
Chord to rack weld  
Several years in operation  
Grinded + MPT
