Sikkerhetsarbeid - West Bollsta

Om riggen

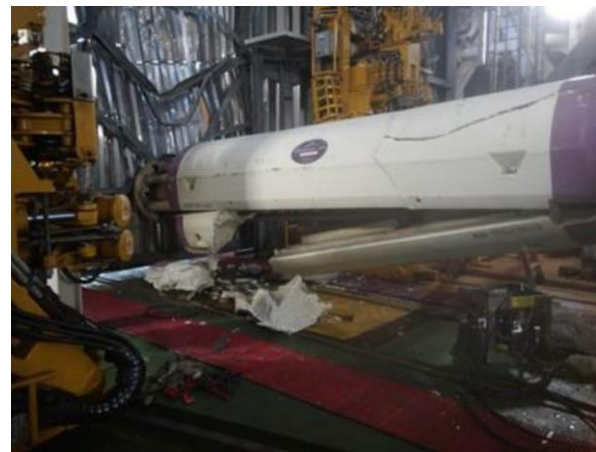
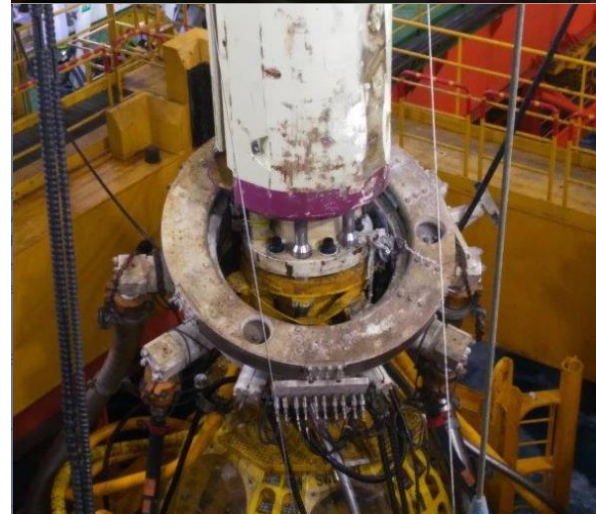
... en røff start ...

- Boreoperasjonene startet (Barentshavet) i oktober 2020
- På dag 12 etter oppstart falt et stigerørselement (27 tonn) ned på boredekk
- På dag 55 løsnet “gooseneck ring” (koblingsring for væske/hydraulikk) og falt ned langs stigerøret
- Samme crew / mannskap var på jobb under begge disse hendelsene
- Begge hendelsene var klassifisert som alvorlige
 - Potensiell konsekvens kunne ha vært dødsfall

- Hendelsene hadde et komplisert årsaksbilde, men noen fellestrekk er:
 - (Manglende) erfaring med utstyret som ble benyttet
 - Mannskap hadde ikke spesifikk trening på utstyret
- Sen oppbemanning av rigg i forkant av oppstart var identifisert som risiko og har (etter Lundins vurdering) vært bidragende
- Etter hendelse #2 innså man at det var behov for å stoppe arbeidet og ta riggen til land.
 - Der ble det startet en fullstendig gjennomgang av kompetanse, prosedyrer og kjennskap til utstyr
 - Begrepet «restart» ble tatt i bruk

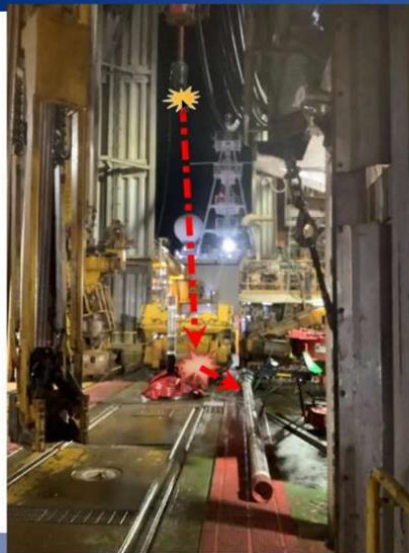
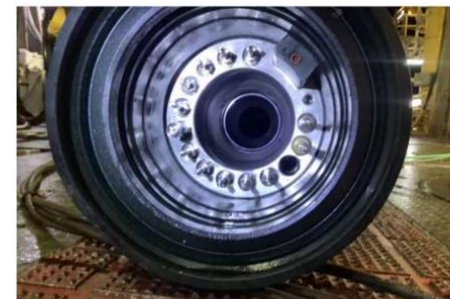
Dropped Object – Tubing Hanger fell from Running Tool during pick-up from skate

Tubing Hanger fell from approximately 9 meters. Almost being hoisted to vertical position when it fell down and flipped over. Tubing Hanger came to rest on the starboard side of the Rotary

- Ny alvorlig fallende gjenstand
- Granskning pågår
- Foreløpige resultater indikerer at manglende etterlevelse av prosedyre er en medvirkende årsak
