Sikkerhetsforum 03.02.2016

Gransking etter HC lekkasjen på Gudrun den 18.2.2015.

HC lekkasjen på Gudrun den 18.2.2015

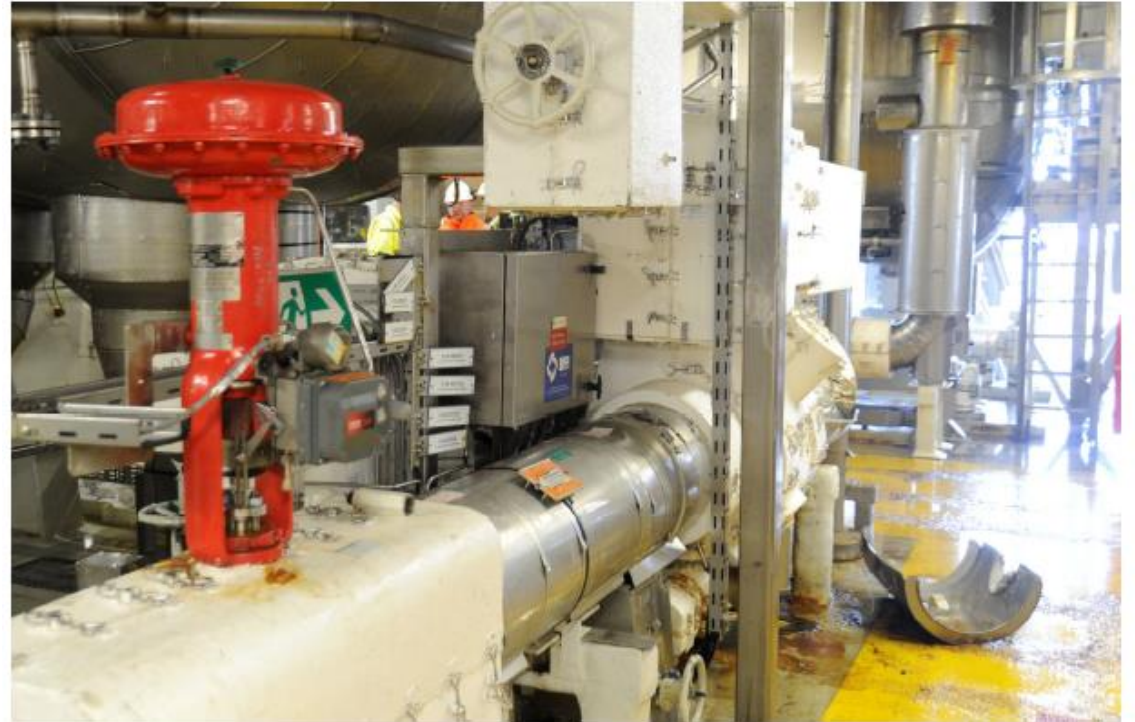
Tidligere hendelser

- Hendelser med reguleringsventiler på Gudrun
- Vibrasjoner
- Manglende forståelse av sammenheng.
