Granskingsrapport

Rapporttittel Rapport fra granskingen av krengingen av Floatel Superior 7. november 2012 på Njordfeltet	Aktivitetsnummer 420001003
---	-------------------------------

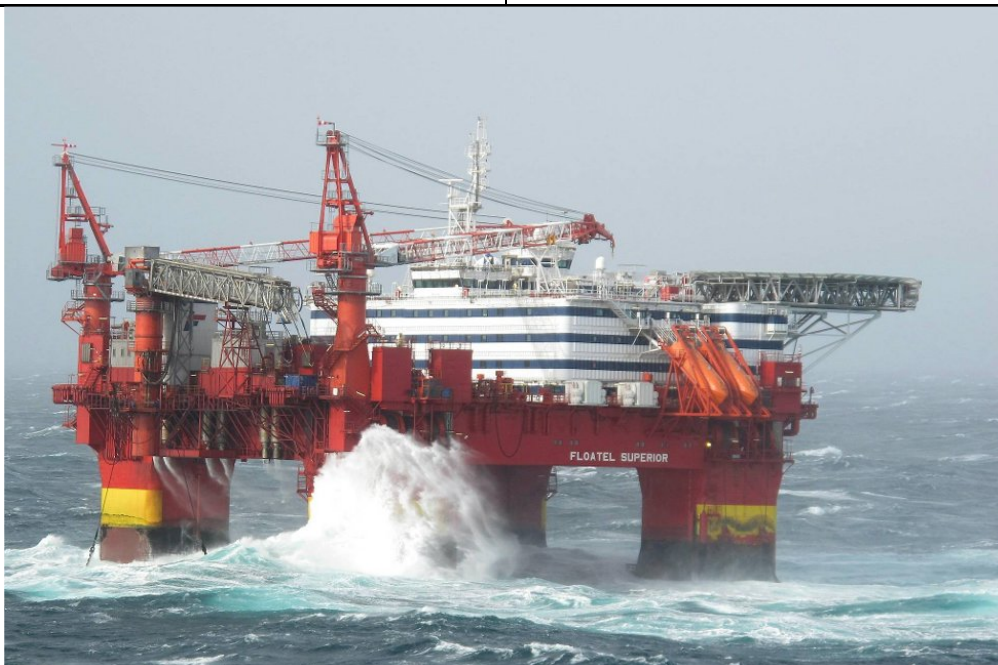
Figur 1: Bilde av Floatel Superior i overlevelsesdypgang (13m). Fribord (engelsk *air gap*) er 14,5 meter fra sjø-nivået til undersiden av dekket (under teksten "FLOATEL SUPERIOR" på bildet). Sjøsprøyten fra bølgen i forgrunnen rekker opp til vinsjtrommelen på vinsj nummer 4 (med ankerline 8), ved fremre babord søyle. Bildet er tatt i en tidligere situasjon med uvær. Copyright Erik Sevaldsen¹.

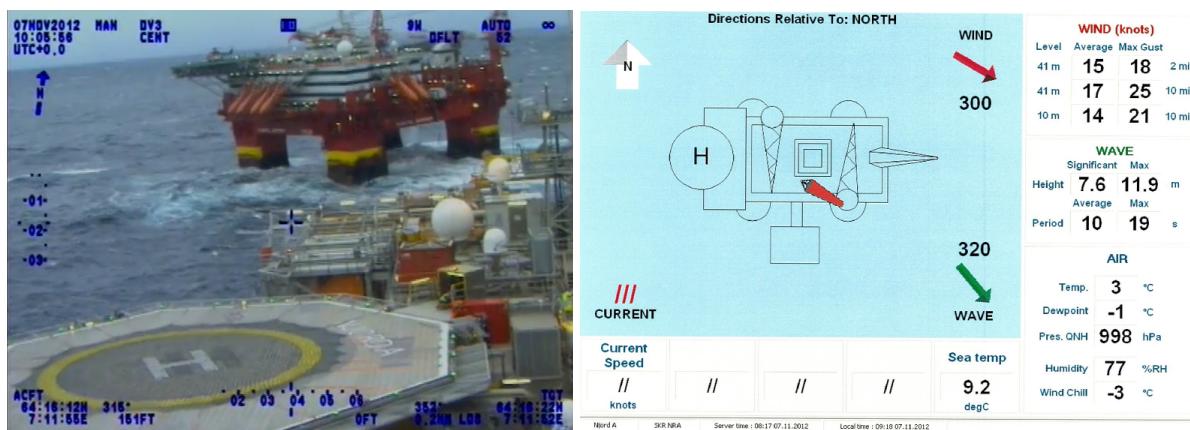
Figur 6: Posisjons- og værinformasjon for Njord A om formiddagen den 7. november. Til venstre stillbilde fra 330 skvadronens redningshelikopter.⁷ Bildet er tatt av 330 skvadronen i Forsvaret. Til høyre, statusinformasjon fra beredskapsrommet på Njord A 7.11.2012 [120]).

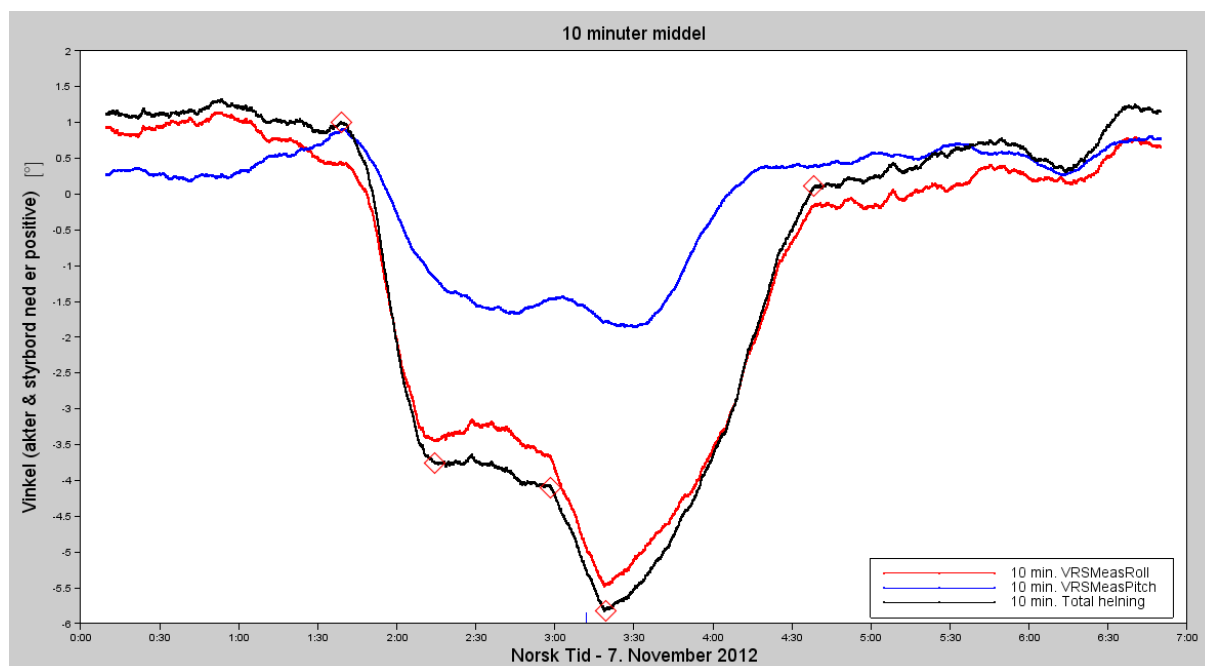
Figur 9: Beregnet midlet helningshistorikk fra målte rull- og pitch-bevegelser hendelsesnatten. Rutersymboler markerer tidspunktene hvor det skjer tydelige endringer av grafene: ca. klokken 01:40, 02:15, 03:00, 03:20 og 04:40, hendelsene og tidspunktene er diskutert i teksten. Figuren er laget av Ptil basert på datafiler fra Floatel International [56 og 57].

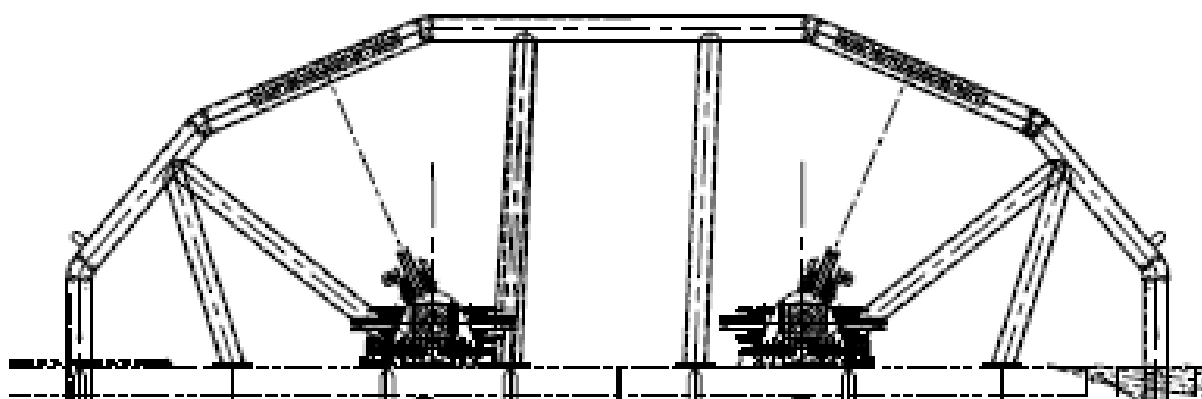
Figur 11: Tegning av bolsteret på Floatel Superior laget av Keppel FELS [58]. Bolsteret består av 14 og 16 tommer stålrør som er sveist sammen. Ankrene er festet til sliteflatene som er merket med svart fyllfarge. De stiplede linjene viser wira fra vinsjen til ankeret. Ankrene er ikke tegnet inn, men deres tiltenkte posisjoner er angitt med wire-markeringene. Ankerposisjon nummer 8 er til høyre på figuren og nummer 7 til venstre. Jammfør også Figur 12 som viser det samme bolsteret etter skaden.

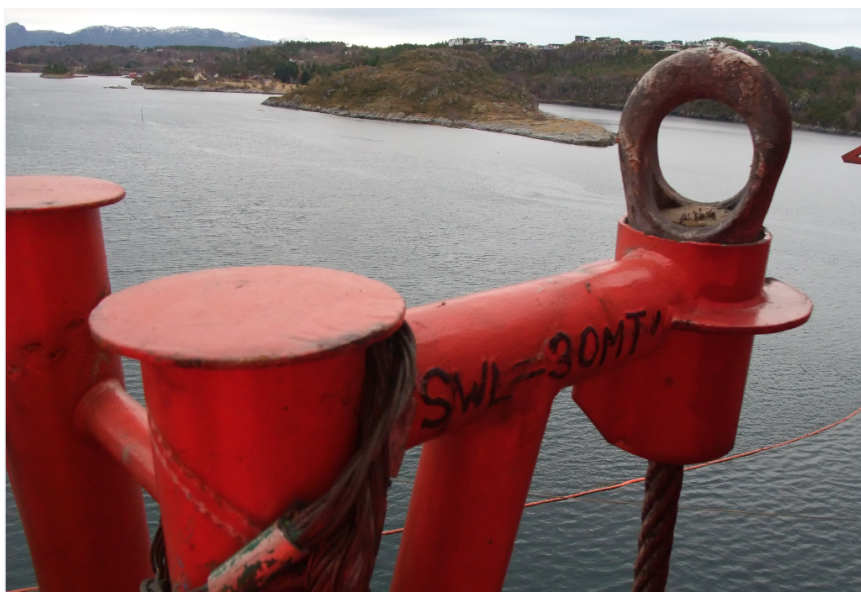
Figur 15: En intakt opphengning av en pennantwire på Floatel Superior. For å frigjøre wiren løftes løkken med kran og trekkes ut fra skroget. For line 8 ble hele stålkonstruksjoner revet av, både festet og rekkverket. Bildet er tatt i Kristiansund av Petroleumstilsynet 13.11.2012.

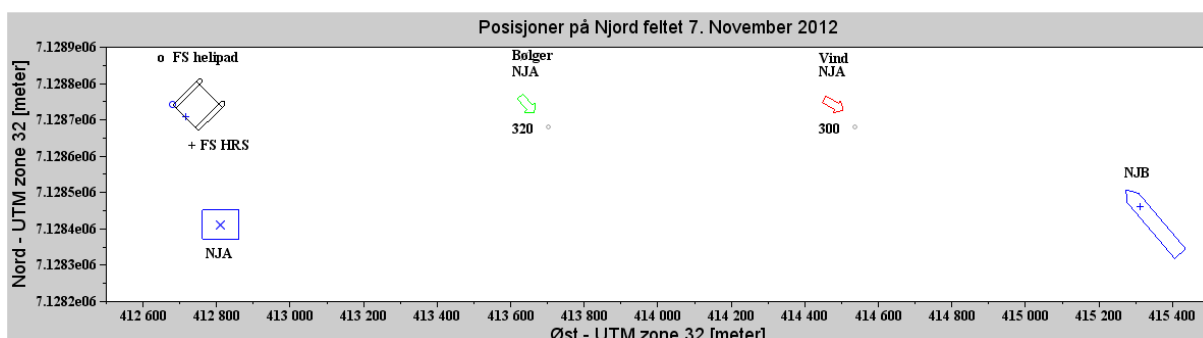
Floatel Superior ble under uværet plassert delvis oppvind for Njord A og Njord B, slik at den ved tap av framdrift, med det været som var varslet, skulle drive mellom Njord A og Njord B.⁶⁸

Analysene til Hovedredningsentralen 7. november omkring klokken 8 viste at det da ved fri drift var om lag 50 % sjanse for å få en kollisjon med Njord A [132]. Hovedredningsentralen formidlet dette til Statoil. Informasjonen ble ikke formidlet tilfredsstillende til Njord A eller Floatel Superior [139]. Hvis beredskapsledelsen om bord på Floatel Superior eller Njord A hadde mottatt denne informasjonen kunne det gitt mannskapet på Floatel Superior bedre grunnlag for vurdering av innretningens plassering. Statoil [139] mente at om en hadde fått denne informasjonen på Njord A, ville de ha forlangt at Floatel Superior hadde blitt forflyttet til en annen posisjon uten kollisjonsfare.

Figur 16: Plasseringen av innretningene på hendelsesdagen 7. november, sammen med vind- og bølgeretningene. Pilene peker i den retningen været går. Koordinatene for Njord A (NJA) og B (NJB) er fra SISU-databasen. Koordinatene for Floatel Superior merket som "FS helipad" (merket med 0) er fra videoen under evakueringen,⁶⁹ og punktet merket "FS HRS" (merket med +) er koordinatene oppgitt til Hovedredningsentralen 7.11.2012 klokka 03:59. På tegningen har vi plassert Floatel Superior i forhold til disse to posisjonene. Koordinatene er transformert til UTM-sone 32 av Oljedirektoratet.

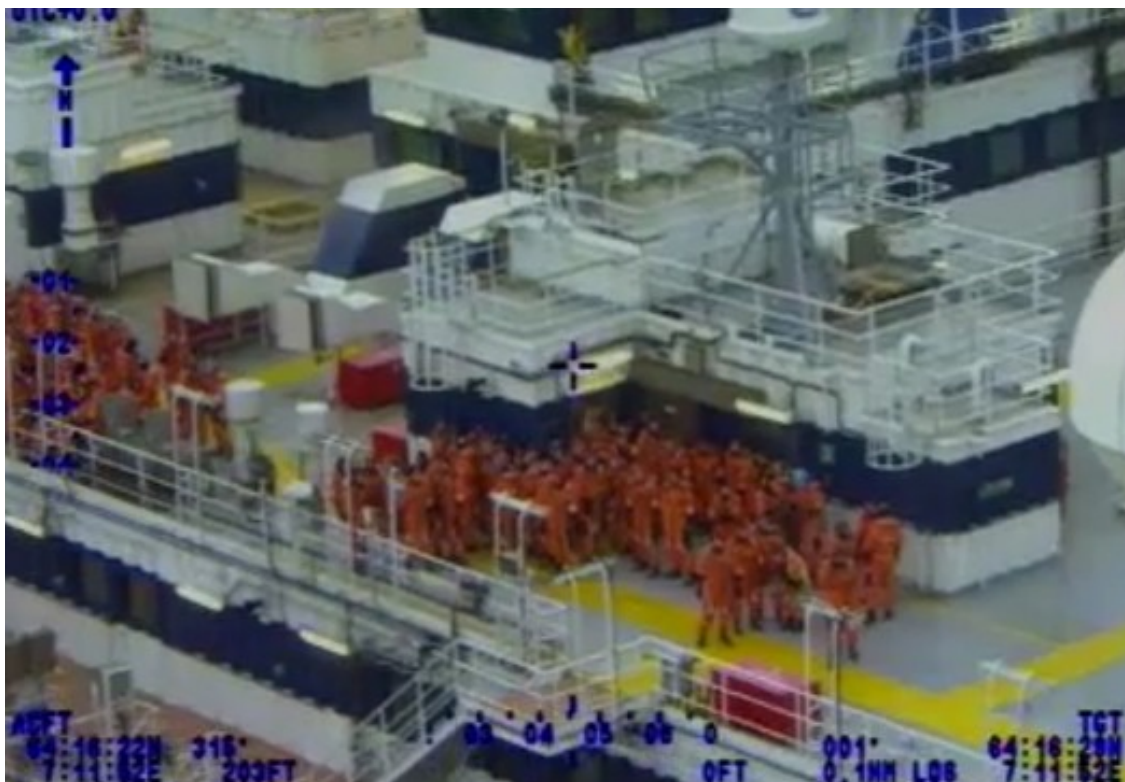
Figur 17: Bilde av mønstringsstedet før evakueringen fra Floatel Superior 7. november 2012. Stillbilde fra videoen "Her evakueres «Floatel Superior»" under evakueringen fra 330-skvadronens Sea King-helikopter 7. november 2012.⁷³ Bildet er tatt av 330 skvadron Forsvaret.

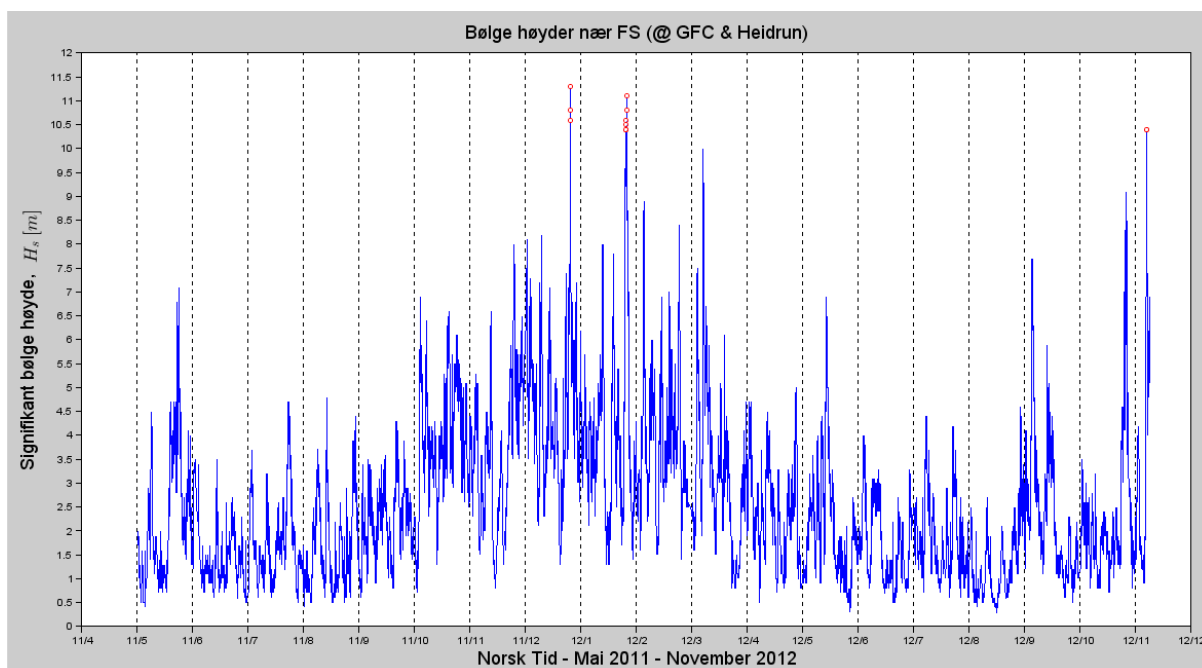
Figur 18: Bølgetilstander på lokasjoner nær Floater Superior ved operasjon på norsk sokkel (målinger fra Gullfaks C 1. mai 2011 til 31. juli 2011 og Heidrun 1. august 2011 til 8. november 2012). Været den 7. november ble registrert med 10,4m signifikant bølgehøyde til midnatt og klokken 01:00 (på Heidrun). Bare i to andre stormer har Floater Superior hatt hardere sjø: 25. desember 2011 med maksimal $H_s=11,3$ meter, og 26. januar 2012 med maksimal $H_s=11,1$ meter. Observasjoner med H_s på 10,4m og høyere er merket med røde ringer. Informasjon er mottatt fra Statoil [124].

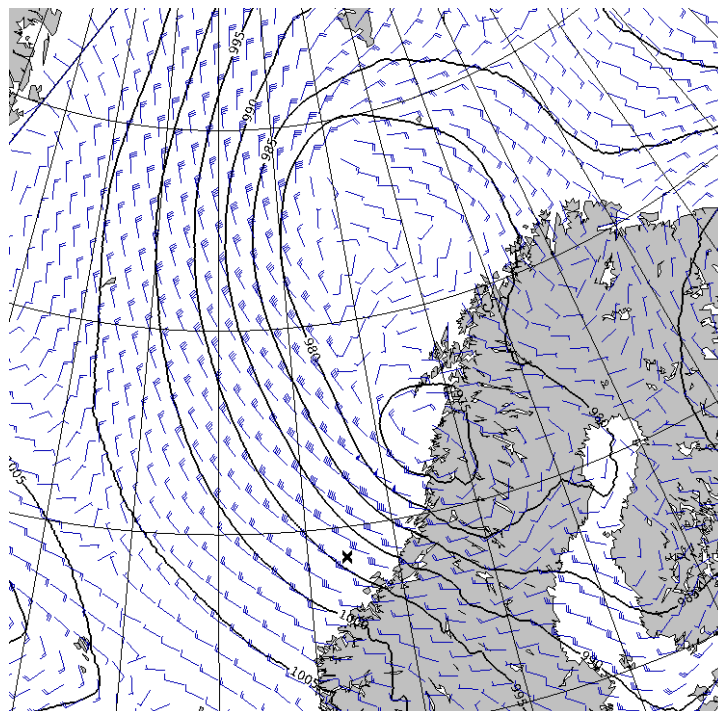
Figur 19: Værkart 7. november 2012 klokken 01:00 norsk tid. Posisjonen til Floatel Superior er anmerket med et kryss. De heltrukne linjene er lufttrykk i millibar. De blå pilene er vindretningene og vindhastighetene. Tre fjærer på pilen viser til stiv kuling med vindhastigheter på 13,9-17,1m/s i ti meters høyde. Kartet er laget av Meteorologisk Institutt [27]. Figurene viser et lavtrykkssenter på ca. 975mbar ca. 400km nord-øst for Njord klokken 01:00 norsk tid. På Njord-lokasjonen var atmosfærisk trykk ca. 995mbar, som tilsier en trykkgradient på ca. 5mbar per 100 kilometer.

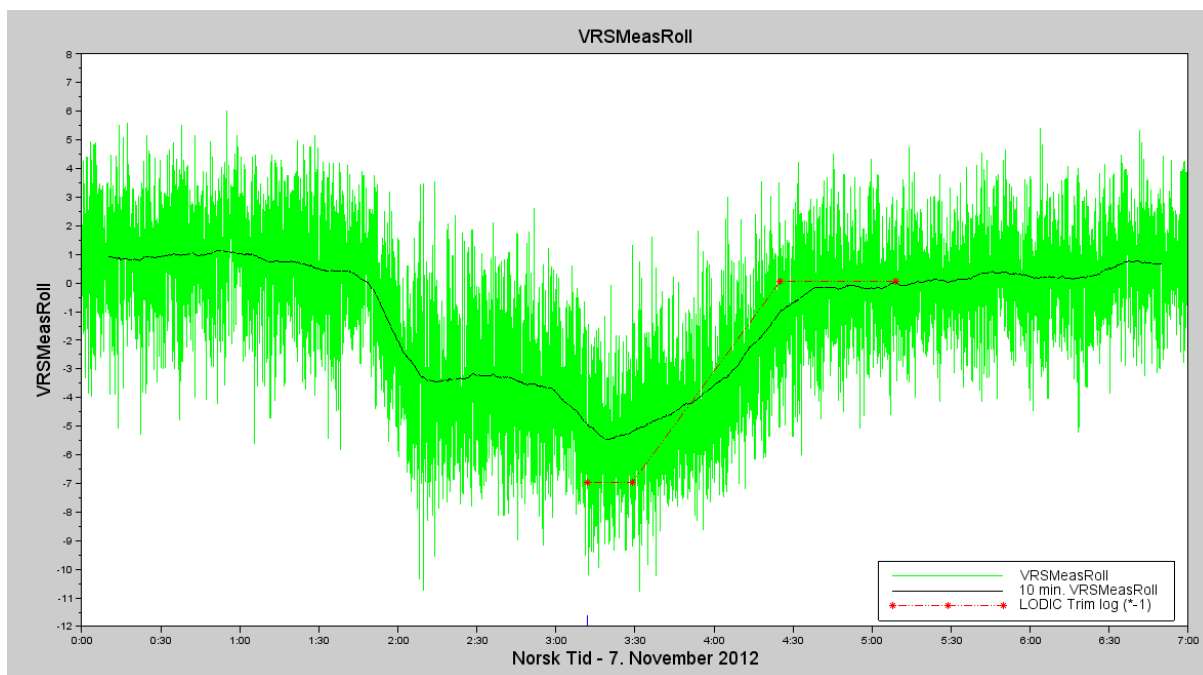
Figur 20: Registrerte rullebevegelser på Floatel Superior i grader. Horisontalaksen viser klokke-timer 7. november i norsk tid fra midnatt. Vertikalaksen viser rullebevegelser (babord ned) målt i grader. Markeringer med røde stjerner viser «trim» fra stabilitetsprogrammet (med motsatt fortegn) [12 og 13] på tidspunkter som er angitt i DP-hendelsesloggen [19]. Figuren er laget av Ptil basert på datafiler fra Floatel International [56 og 57].

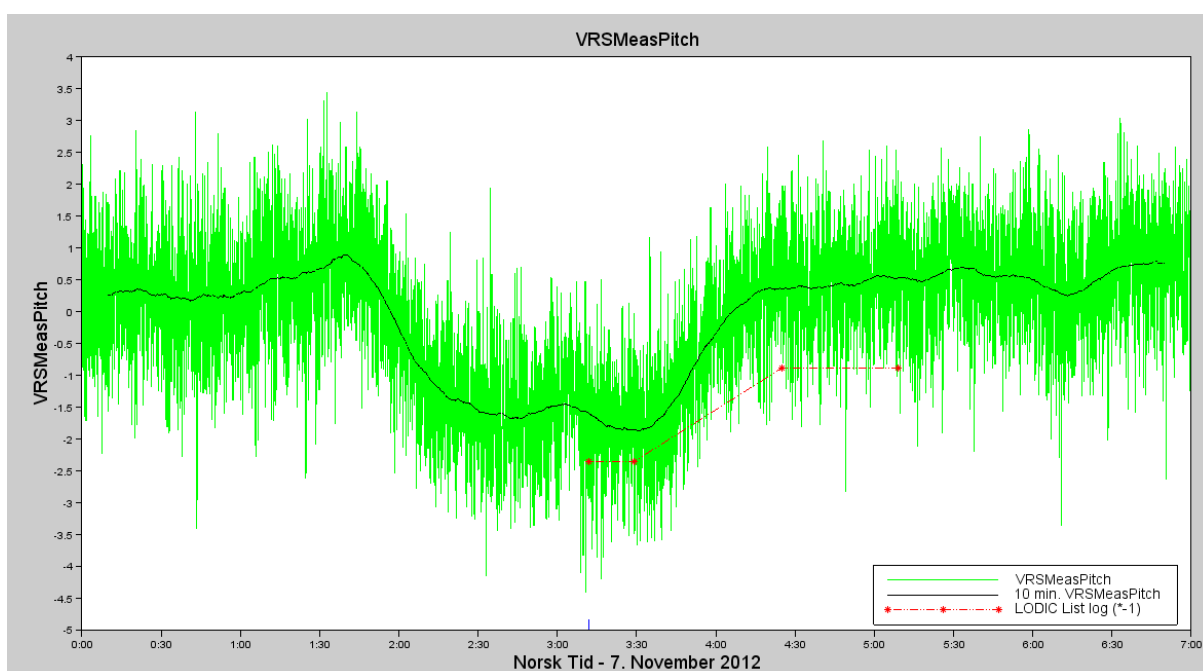
Figur 21: Registrerte pitch-bevegelser for Floatel Superior hendelsenatten. Horisontalaksen viser klokke-timer 7. november i norsk tid. Vertikalaksen viser pitchbevegelser (baug ned) målt i grader. Markeringer med røde stjerner viser «list» fra stabilitetsprogrammet (med motsatt fortegn) [12 og 13] på tidspunkter som er angitt i DP-hendelsesloggen [19]. Figuren er laget av Ptil basert på datafiler fra Floatel International [56 og 57].

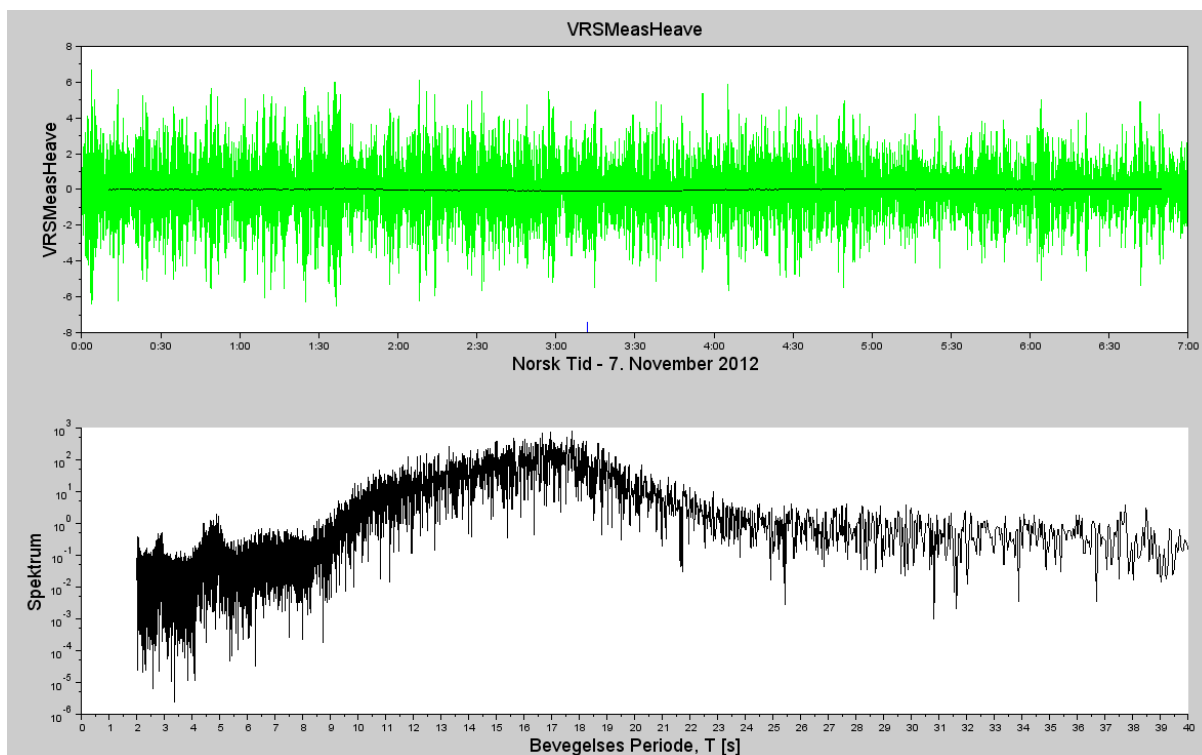
Figur 22: Registrerte hiv-bevegelser for Floatel Superior hendelsesnatten. Øverste graf viser tidsforløpet. Horizontalaksen viser klokke-timer 7. november i norsk tid. Vertikalaksen viser hiv-bevegelse og 10-minutter middellinje. Den nederste grafen viser bølgeenergi-spektraltettheten i logaritmisk skala, som funksjon av bevegelsesperioden. Merk at bevegelser i intervallet 10-18 sekunder er dominerende, og at maksimum er ved ca 17 sekunders periode i overensstemmelse med vær-informasjonen om bølgens topperiode, T_p . Figurene er laget av Ptil basert på datafiler fra Floatel International [56 og 57]. Ifølge Marine Operations Manual [95] er egen-periodene i rull og pitch for Floatel Superior mellom 48 og 77 sekunder i dypganger på 16,0m-20,5 m, og dermed langt utenfor første ordens bølgepåvirkningene. Egenperioden i hiv er angitt til 18,7-19,0 sekunder og dermed meget nær den dominerende topperiode (T_p) hendelsesnatta. Likevel er det ikke en tydelig spiss i spektret som viser noen markant dynamisk forsterkning.

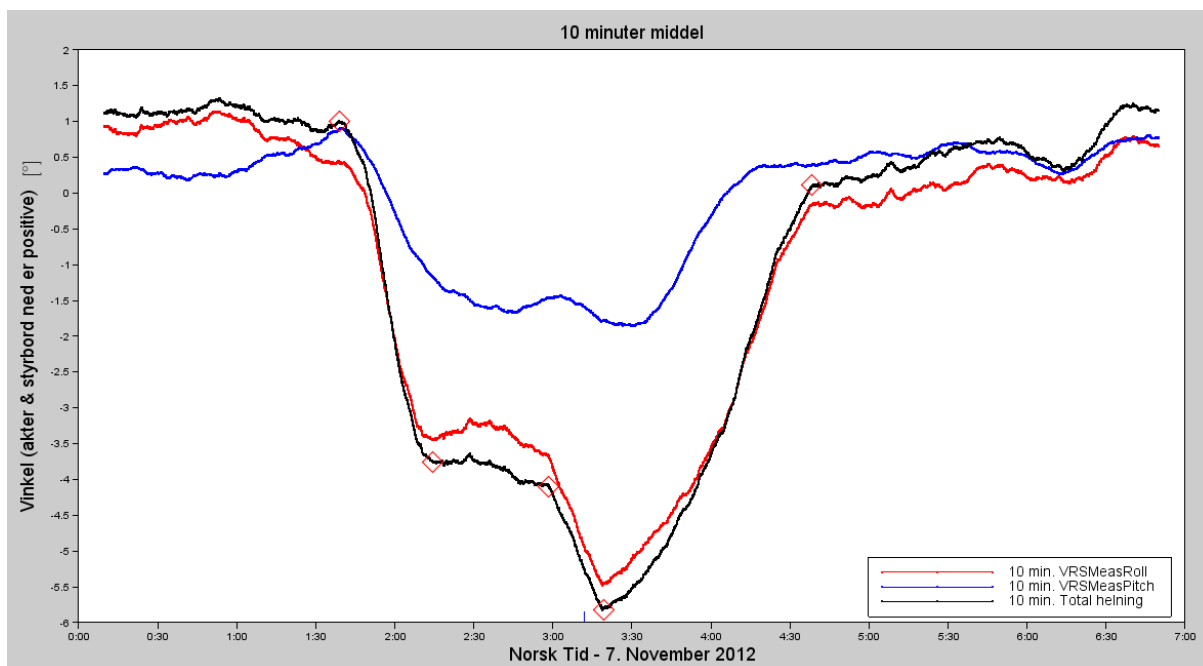
Figur 23: Beregnet midlet helningshistorikk fra målte rull- og pitch-bevegelser hendelsesnatten⁸⁵. Ruter-symboler markerer tidspunktene hvor det skjer tydelige endringer av grafene: ca. klokken 01:40, 02:15, 03:00, 03:20 og 04:40, hendelsene og tidspunktene er diskutert i teksten. Figuren er laget av Ptil basert på datafiler fra Floatel International [56 og 57].

Det understrekes at mannskapet fra tidspunktet for lense-alarm klokken 03:12, og i perioden etter de-ballasteringen (helt frem til klokken 08:45) var overbevist om at det bare var én tank som hadde skade. Ut fra det som er presentert over kan det fastslås at innretningen klokken 02:15 fikk hull i en nesten tom tank 3A-outer-port som ifølge mannskapet skulle vært full⁸⁶. Tanken ble fylt med ca. 360 tonn vann⁸⁷ og ⁸⁸ i løpet av 45 minutter (åtte tonn per minutt). Se også kapittel 5.3.4 om målinger av og alarmer ved utilsiktet fylling av tanker.

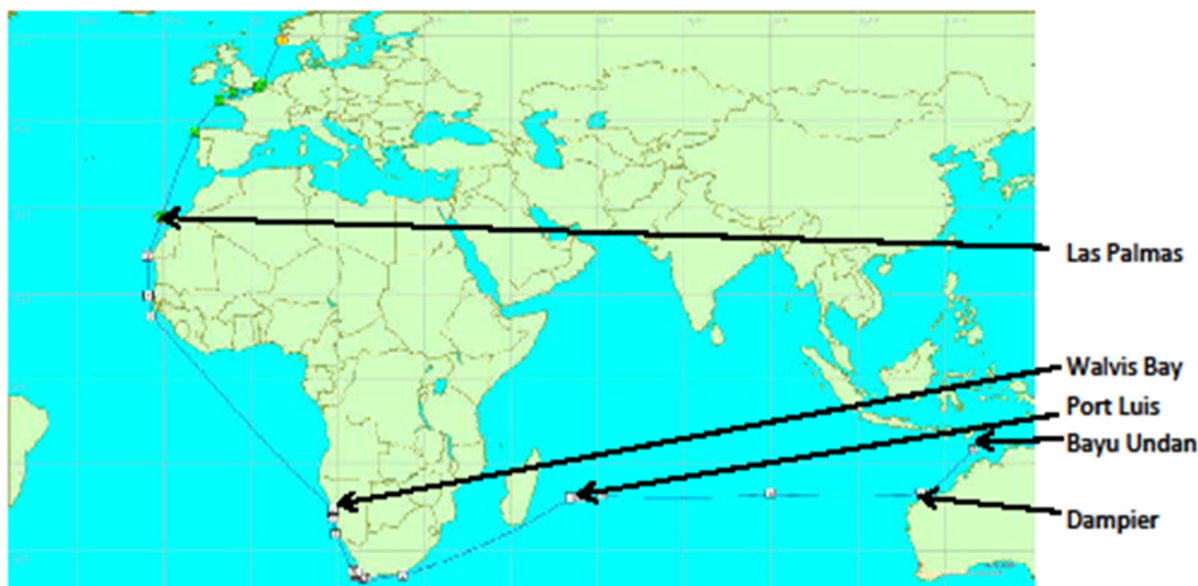
Figur 25: Reiseruten for Floatel Superior fra Dampier til Ølen [73] fra juli til oktober 2010.

Prosedyren for transporten [73] sa "*The Floatel Superior limitations are described in Marine Operations Manual Part 1.A Section 1. At no time the vessel shall be operated beyond these limits. Loads on hull structure impose limitations with respect to sea state and roll motions. The unit is to be ballasted down to survival draught when environmental conditions exceeding those specified in the operation manual.*" Operasjonsmanualen [69] sier "*The maximum significant wave height for transit condition is: $H_s = 3.0$ m. If the wave height is exceeded, the vessel shall be ballasted to survival draft*". Det er opplyst fra Floatel International at hele transporten fra Australia til Europa foregikk i transittdypgangen.⁹⁹ En stanset ikke underveis på grunn av været.

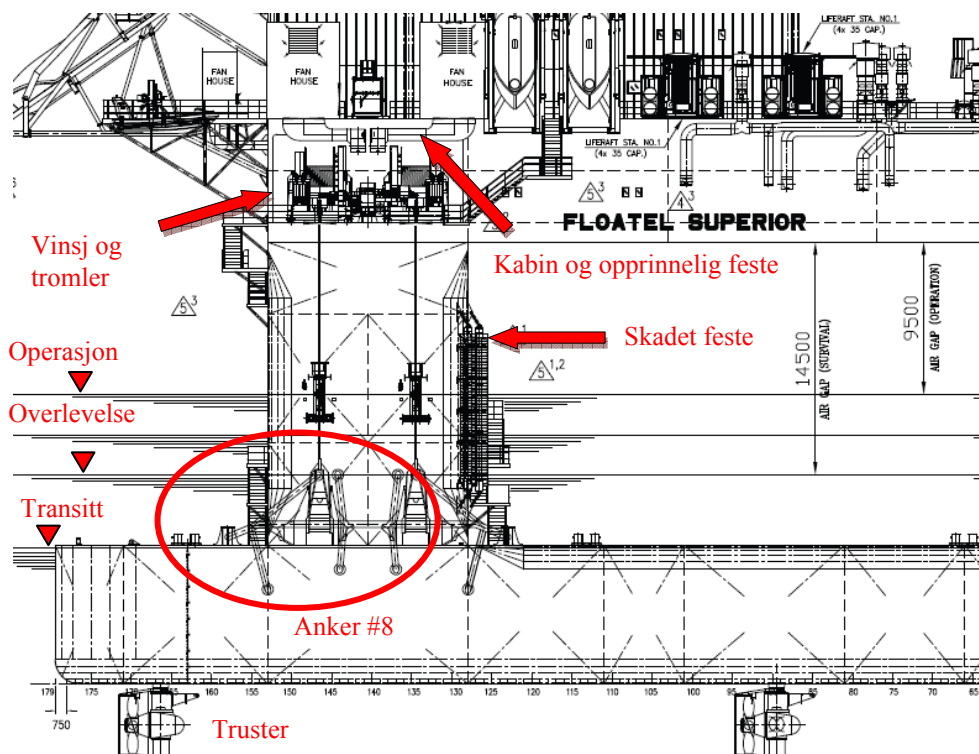
Figur 42: Utsnitt av siden til Floatel Superior som viser fremre babord søyle med markering av ankerposisjon nummer 8 (innringet). Den øverste pilen viser manøvreringshuset med rekkverk hvor pennantwiren var plassert før hendelsen. Den nederste pilen viser endelig plassering hvor den løsrevne pennantwire-holderen ble funnet etter skadene. Ytterst til venstre ses dypgangsmarkeringer for operasjonsdypgang (øverst - 18m), overlevelsedypgang (i midten - 13m) og transittedypgang (nederst ca. 8,5m), markert som røde trekkanter. Under pontongen ses to av totalt seks truster. Om pennantwiren ikke hadde hengt seg opp i plattformen da den ble revet løs med sitt feste, kunne den ha hengt 15-20 meter unner kjølen. Den ville da hatt potensiale for å bli dratt inn i trusteren lengst fremme på babord pongtong. Tegningen viser ankre av en annen type og med en annen plassering i bolsteret enn det som ble brukt. Fra Keppel FELS tegning [58].
