Granskingsrapport

| Rapport | |
|---|---|
| Rapporttittel Gransking av brann i høyspenningstransformator 13ET006 på Åsgard B | Aktivitetsnummer 001094045 |

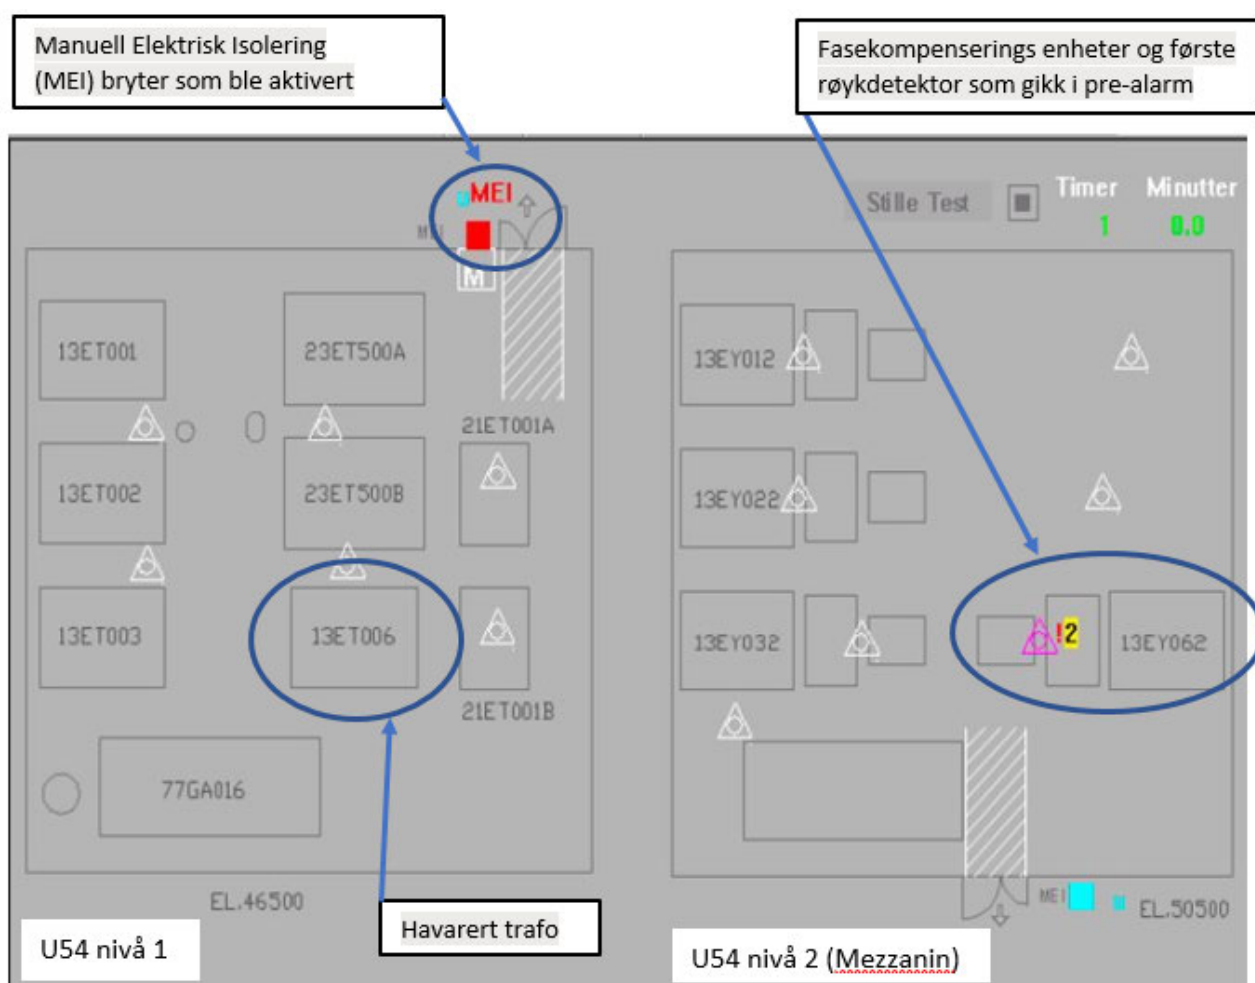
Figur 7: Høyspennings transformator rom U54 nivå 1 og nivå 2, kilde Equinor

Figur 7 viser U54 nivå 1 med plasseringen av den havarete tørrisolerte transformatoren 13ET006 samt plasseringen av MEI bryteren som ble aktivert. Videre på høyre side vises nivå 2 med plasseringen av tilhørende kompenseringsutstyr samt røykdetektoren som først gikk i pre-alarm. Skille mellom U54 nivå 1 og nivå 2 er ikke tett dekk, men adskilt med «grating» dekk. Det er et eget HVAC-anlegg for kjøling av begge nivå av rommet.
