Granskeringsrapport

Rapport	
Rapporttittel Uønsket hendelse med HTV Eagle rørhånderingskran – Statoil Gullfaks B – 07032017	Aktivitetsnummer 001050062

Hendelsen inntraff den 7. 3.2017 kl. 15:25 på Statoils Gullfaks B-innretning. Rørhåndteringskranens (HTV Eagle-kran) bom på ca. 14,4 tonn falt 10 meter ned til rørdekket etter brudd i ståltauet.

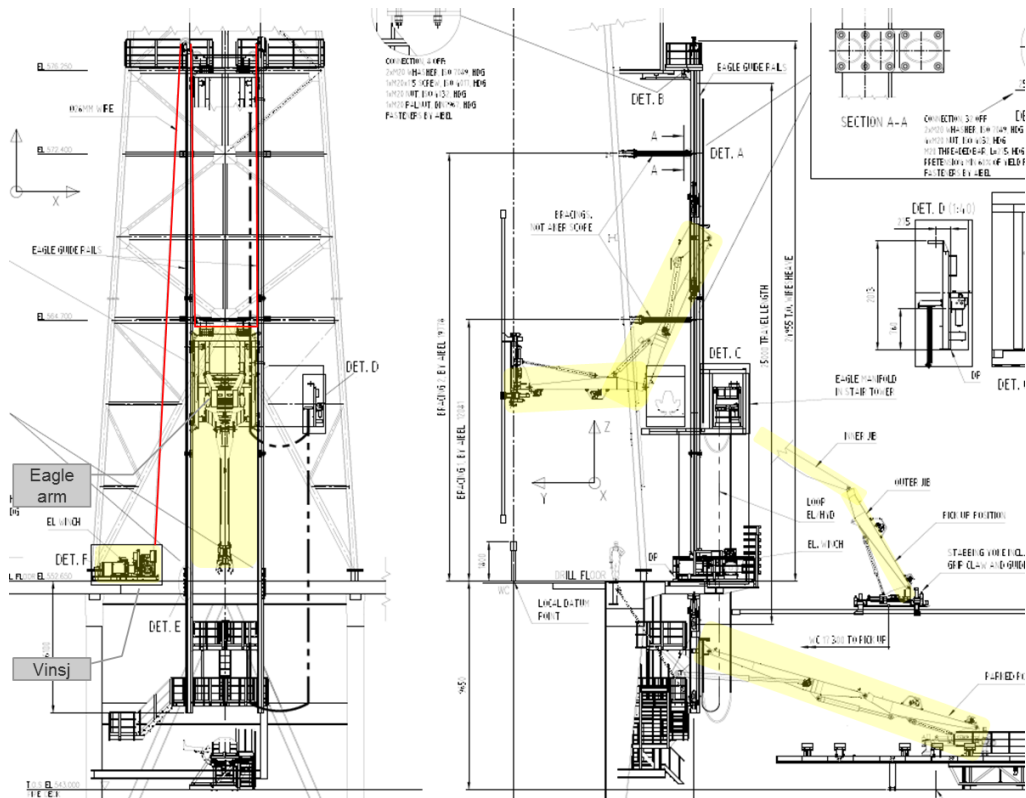
Heisespillet er en elektrisk vinsj med ståltau som løper over et skivehjul på toppen av den ene styrebjelken, under to skivehjul på dolly-en og til toppen av den andre styrebjelken, der ståltauet er forankret. En lastcelle er montert som en del av forankringen. Se figur 1 og figur 2 for HTV kranens arrangement.

Figur 1 HTV-Eagle arrangement, ståltau vist med rødt (Statoil granskingsrapport)

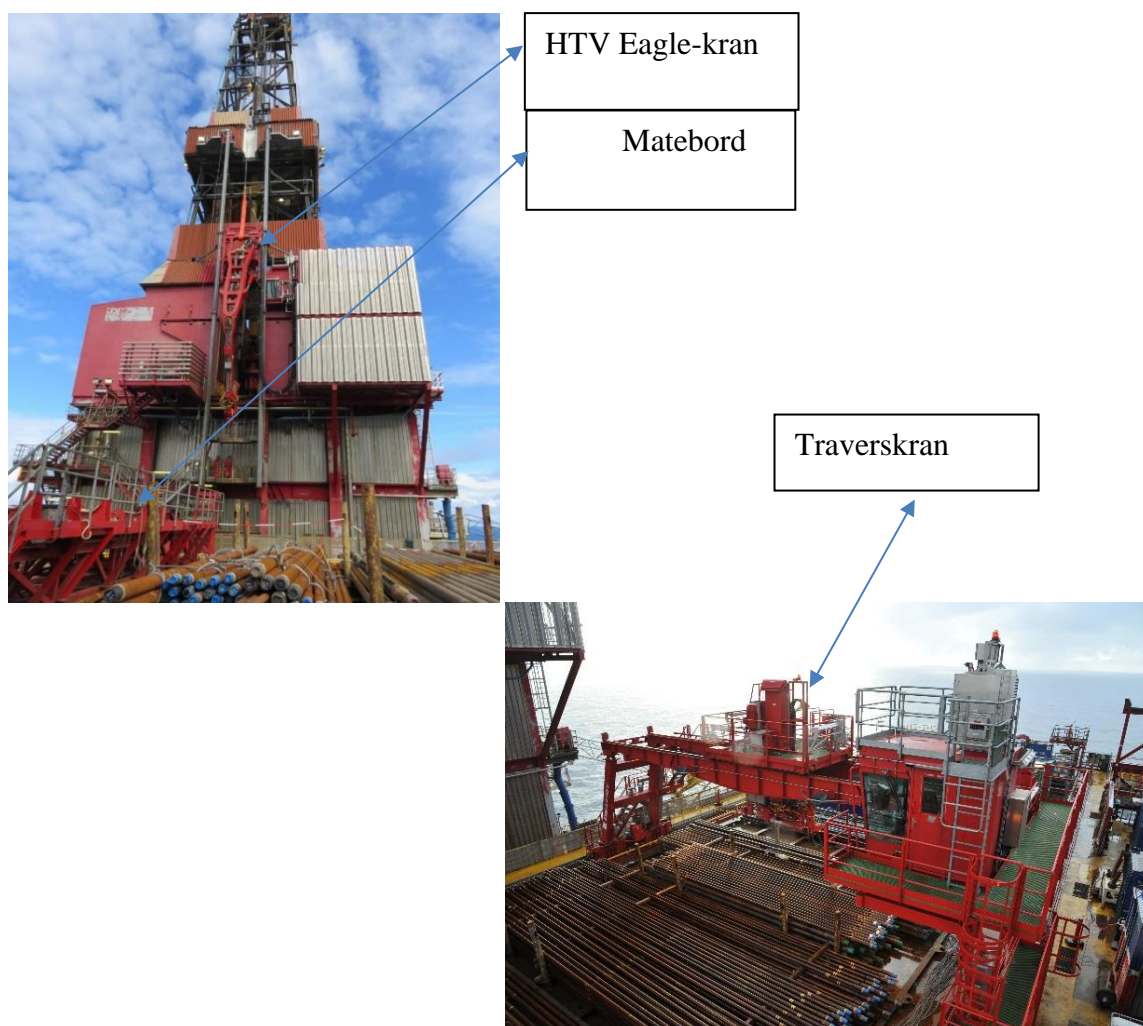
Figur 2 HTV Eaglekranen i boretårnet og traverskranen på rørdekket

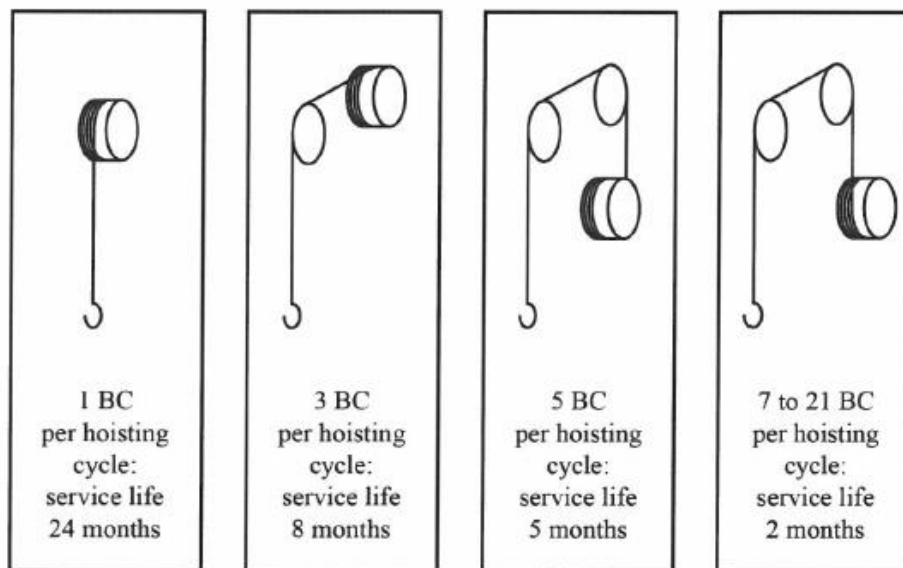
Gjennomsnittlig levetid for ståltau vil være avhengig av antall skivehjul og spoleretning i et løftearrangementet, se figur 8:

Figur 8 Eksempel på gjennomsnittlig levetid av ståltau, avhengig av antall skiver og retningen på ståltauet (Casar)

Vinsjtrommelen på Eagle kranen var underspolt i forhold til øvre skivehjul (S1), som var overspolt og dermed førte til en S-bøy (reversert bøyning) på dette skivehjulet. Skivehjul S2 er også underspolt, og ståltauet fikk ytterligere en ny S-bøy fra skivehjul S1. Skivehjul S3 er spolt samme vei som skivehjul S2, og dette gav totalt to påfølgende S-bøyninger på skivehjulene S2 og S3 (se figur 9).
