Granskingsrapport

Rapport	
Rapporttittel Rapport etter granskning av mann over bord hendelse på Scarabeo 8 den 20.2.2015	Aktivitetsnummer 401003010

Involverte	
Hovedgruppe T-F	Godkjent av / dato Leif J Dalsgaard / 14.4.2015
Deltakere i granskingsgruppen Bjørnar Heide og Eva Hølmebakk	Granskingsleder Bjarte Rødne

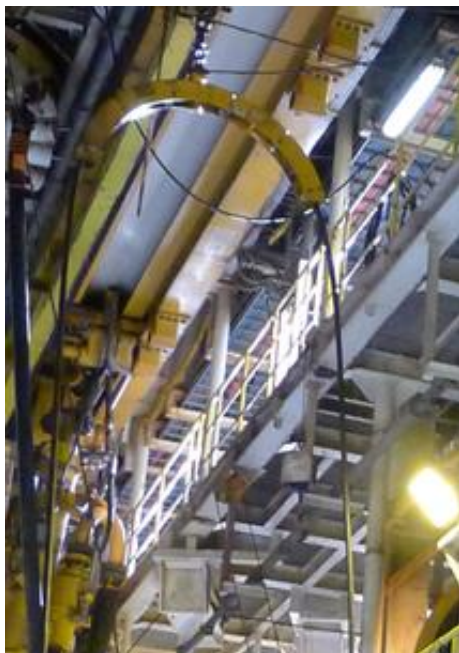
Slanger (Podliner) til BOP legges mellom såkalte Banana Sheaves for å beskytte disse mot strekk ved hiv fra sjøen. Det festes en Banana Sheave oppe og en nede på hver Podline når BOP tas i bruk. Banana Sheave har som oppgave å hindre at det blir for stor bøy i Podliner når de er montert opp.

Figur 2 Banana sheave montert på podline i normal bruk

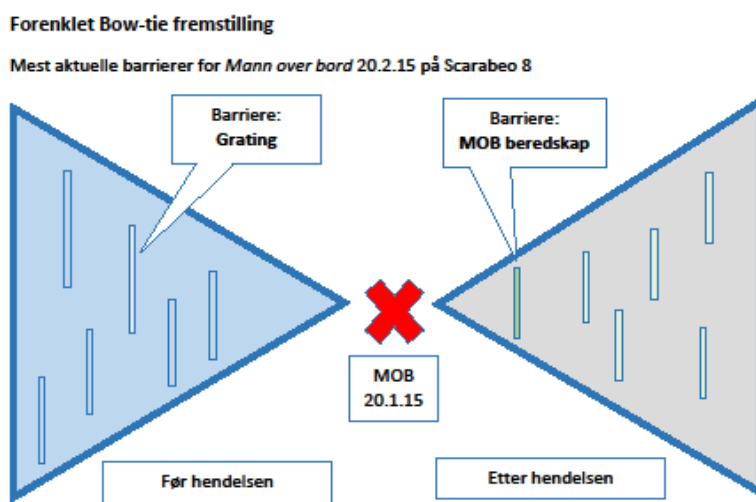
Vi har ikke identifisert andre barrierer som har sviktet enn de som er nevnt over i kapittel 6. Barrierene *Grating* og *MOB beredskap* er under vist i en forenklet Bow-tie figur, disse barrierene vises i vedlegg C. En bow-tie er en visuell måte å fremstille hendelsessekvensen med relevante barrierer før og etter hendelsen.

Figur 9 Barrierene *Grating* og *MOB-beredskap* blir beskrevet nærmere i et MTO perspektiv i vedlegg C
