# Granskingsrapport

Brann i HVAC-enhet på Songa Dee 4.12.2007

407001002

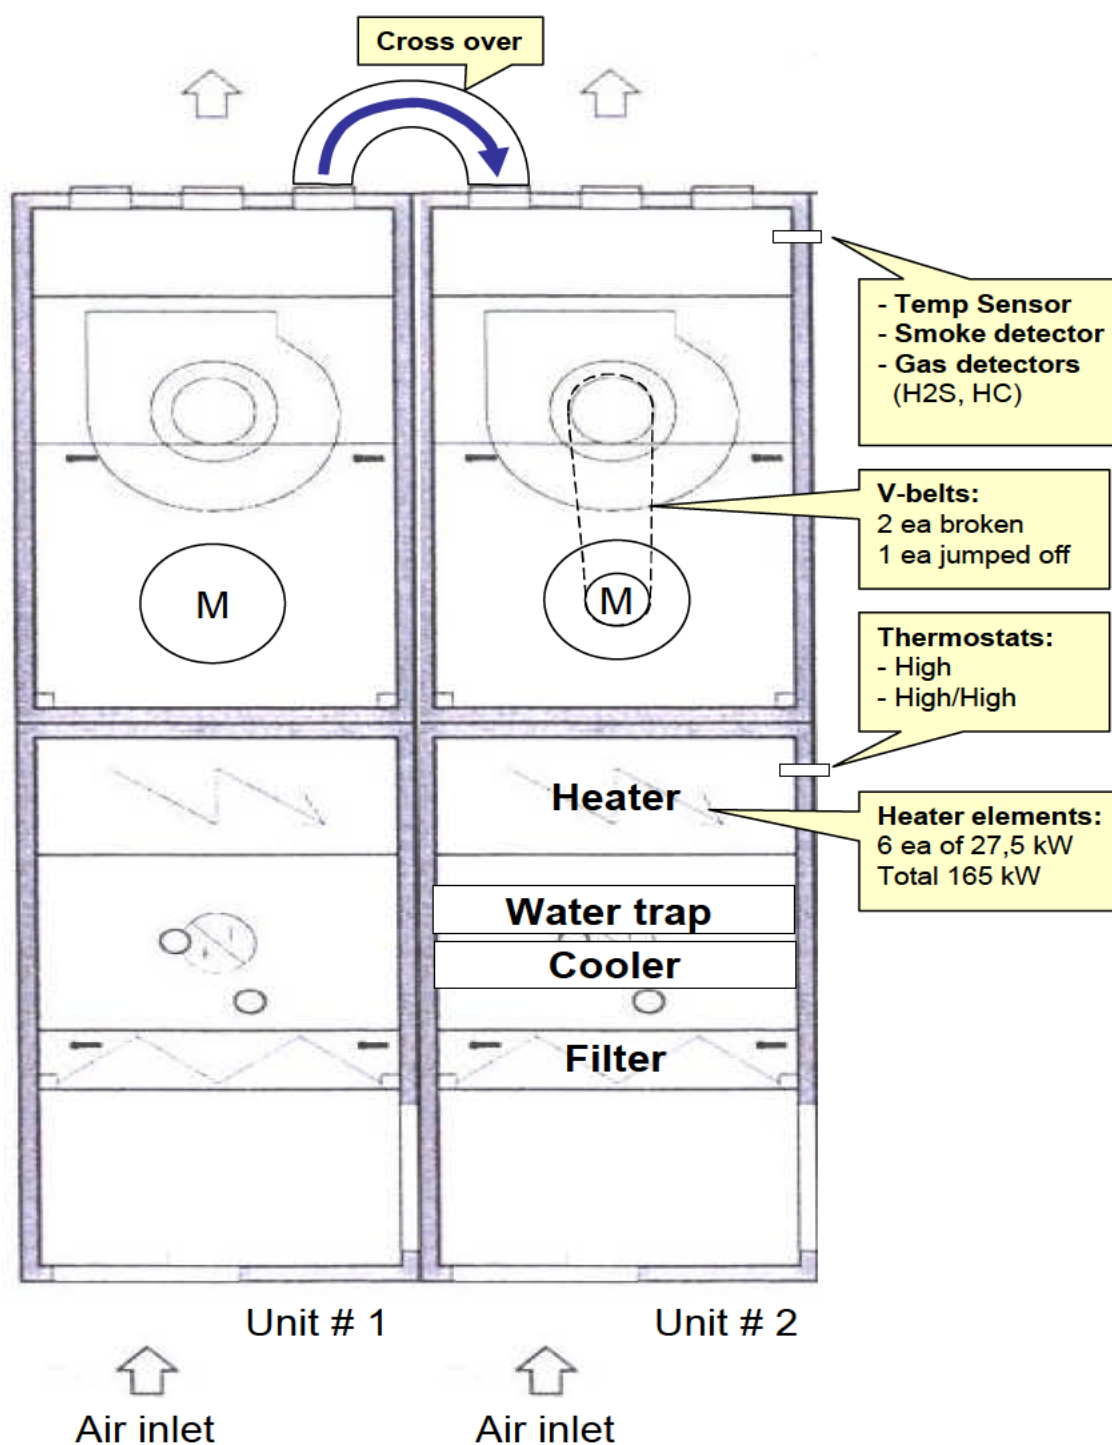
Figur 1: HVAC-enhet 1 & 2 - Songa Dee

Brannen som oppstod i HVAC-enheten pågikk i over en time før den ble bekreftet slukket. Den medførte omfattende brannskader på ventilasjonsenhet nr. 2. Enheten som blant annet består av vifte, motor, varmeelement, kjøler og filter er av Stena anslått til å være 90% ødelagt. Kjøle- og filterenheten, hvor brannen oppstod, er tilnærmet utbrent. (se bilde 1, 2 og 3).
