Granskingsrapport

Rapport	
Rapporttittel Granskning av hendelsen med personskade den 5.7.2024 på Scarebeo 8	Aktivitetsnummer 401003022

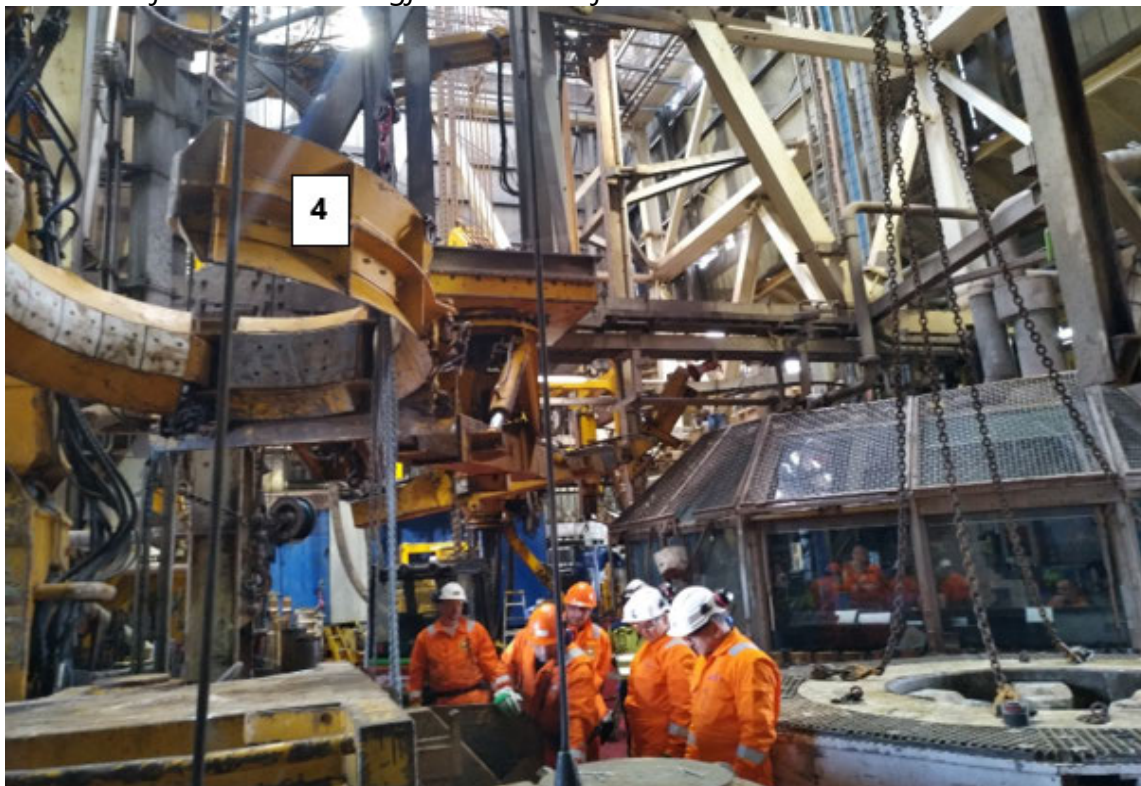
Figur 4 DFMA

4. DFMA (Drill Floor Manipulator Arm): Brukes til å guide større rør dimensjoner som skal kjøres ut eller inn gjennom rotasjonsbord.

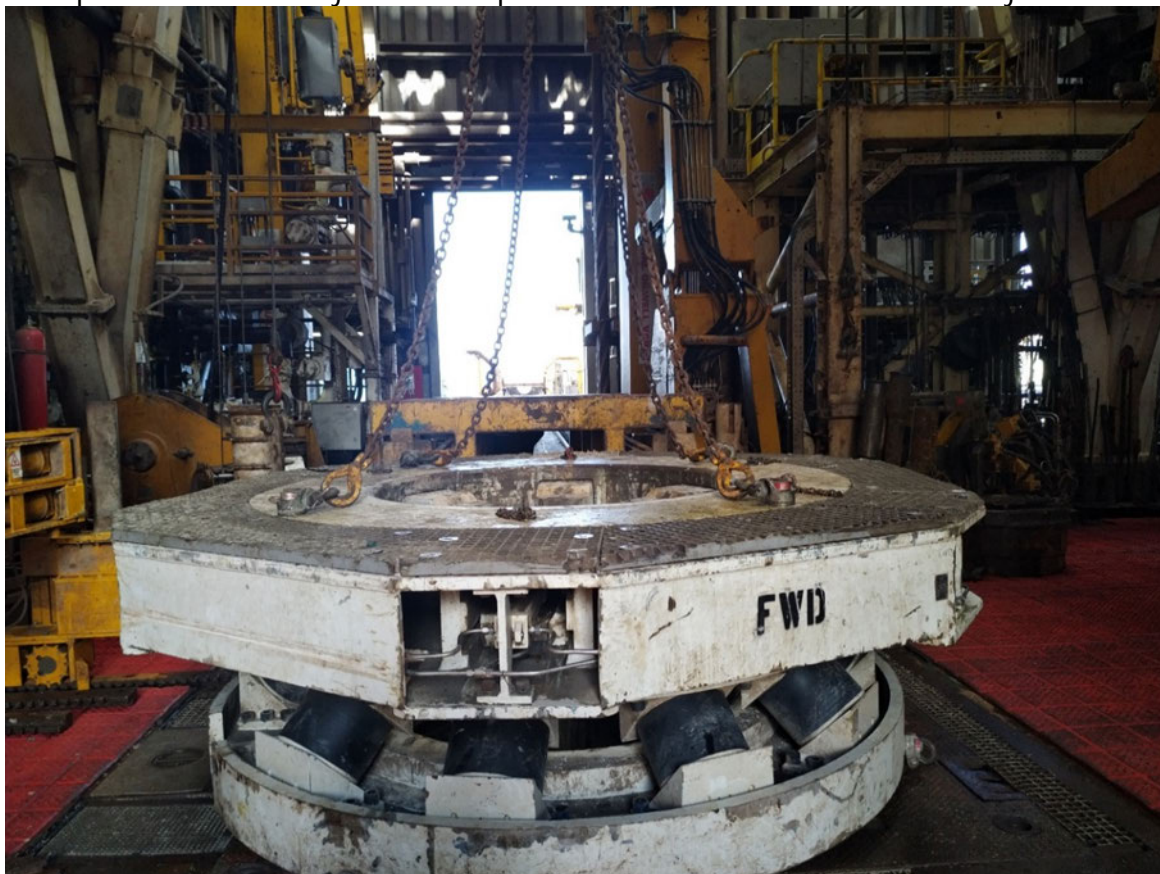
Figur 6 Riser-spider med gimbal

Etter ferdigstilling av letebrønn 7324/8-4 (Hassel) og påfølgende trekking og demontering av riser skulle boredekkspersonell flytte riser-spider fra hovedboredekk og ut på rørdekk for videre flytting til dedikert lagringssted. Riser-spider er en innretning som tar opp vekten av riser og BOP under oppgjøring og kjøring til havbunn. Riser-spider som var i bruk på Scarabeo 8 er av typen NOVT9776. Denne stod plassert over rotasjonsbordet på hovedboredekk når hendelsen skjedde.
