**Granskingsrapport etter  
hendelse knyttet til  
gasslekkasje fra 6" eksport-  
rørledning fra Jotun A**

| RAPPORTTITTEL<br><br>Granskingsrapport etter hendelse knyttet til gasslekkasje fra 6" eksport-rørledning fra Jotun A | | GRADERING |

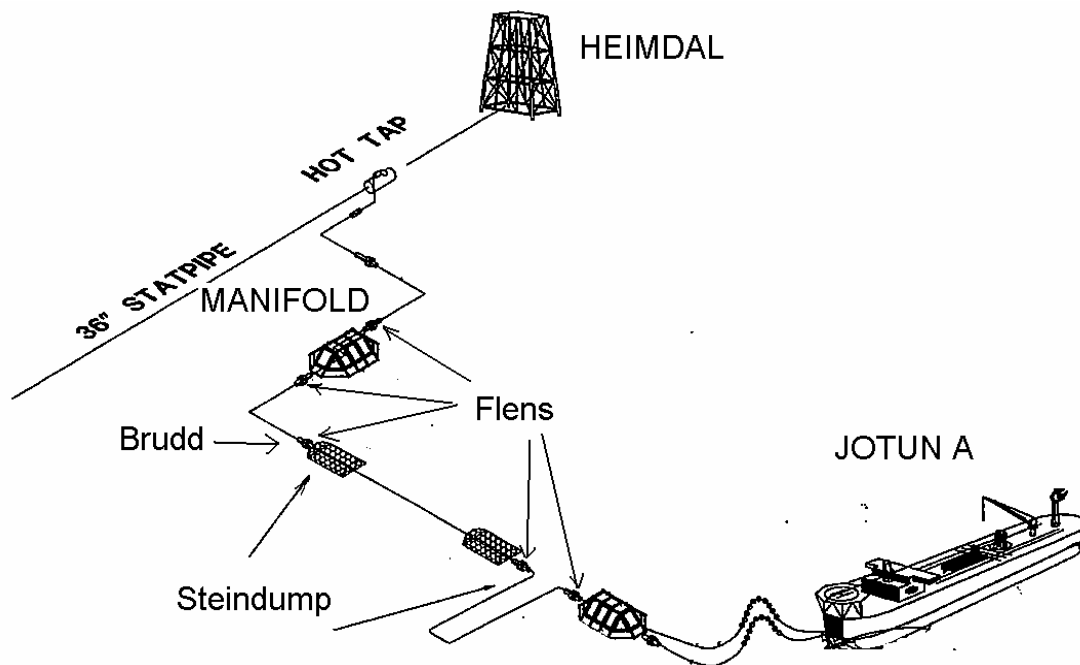
Figur 1 Skisse over gasseksportsystemet til JOTUN.

Klokken 14.00 observerer Stril Hval lekkasjen som en gassboble på overflaten med diameter på ca 100 m i område rundt "hot tap" område, se figur 1.

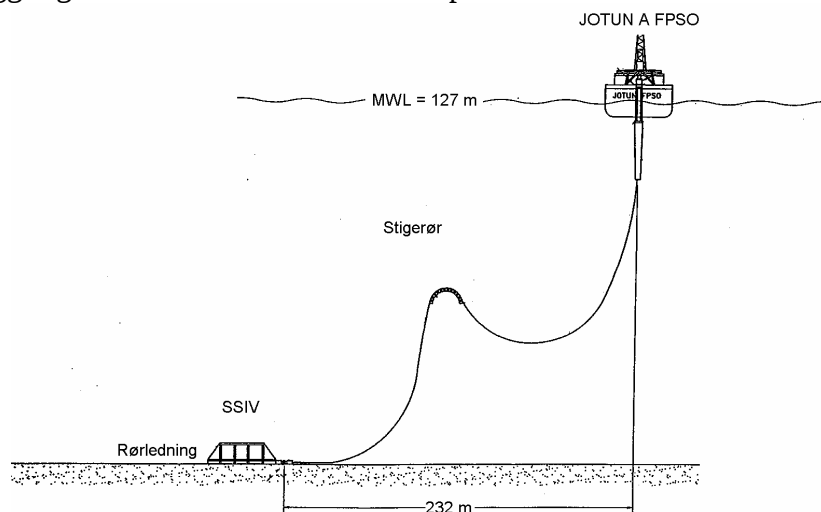
Figur 3 Skisse over området i nærheten av JOTUN A.

For å beskytte Jotun A i tilfelle en gasslekkasje på gass eksportstigerøret, har en installert en ventil (SSIV) i overgangen mellom gass eksportrøret og gass eksportstigerøret. Denne ventilen kan stenges fra kontrollrommet på Jotun A og ligger 232 meter fra Jotun A (se figur 3). Det vil si at den ligger godt innenfor sikkerhetssonen på 500 meter.
