# Granskingsrapport

Rapport	
Rapporttittel <b>Gransking av hydrokarbonlekkasje på Gudrun 18.2.2015</b>	Aktivitetsnummer 001025017

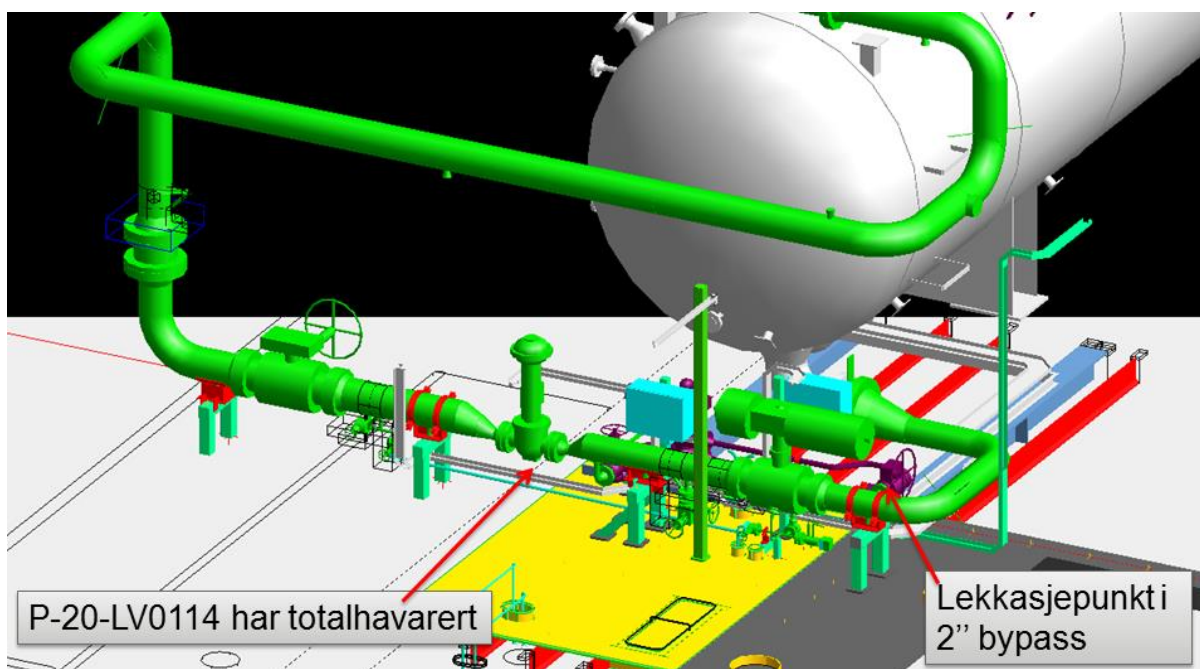
Figur 6: Rørføring nedstrøms 1. trinns separator (Illustrasjon: Aibel 3D-modell)

Lekkasjen av kondensat ble detektert kl.06:23:39, 18.2.2015. Varmt kondensat under høyt trykk, 90-100 °C og 124 bar, strømmet ut gjennom et brudd i et 2" rør i bypasslinje nedstrøms 1. trinns separator. Bruddflaten omfattet 90% av rørdiameteren og utslippet ble derfor begrenset i forhold til et fullt brudd.
