## Granskingsrapport

Rapport	
Rapporttittel Granskning av tap av gangbro mellom Oseberg H og servicefartøy	Aktivetsnummer 001053076 412000007

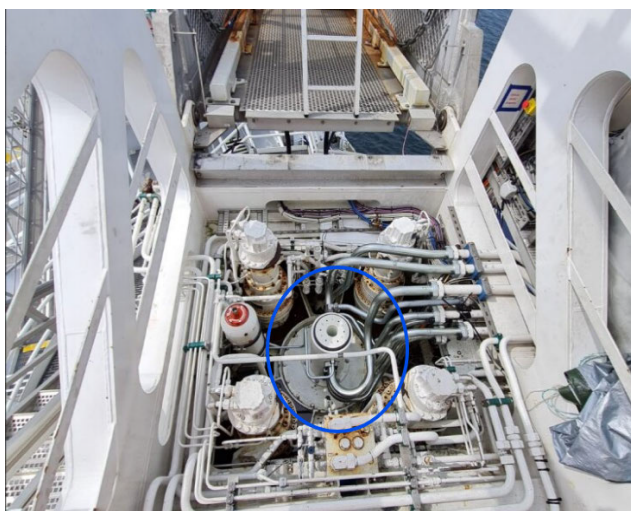
Bilde 5: Svivel og faste hydraulikk rørlinjer (Kilde: Equinor/Island Offshore)

Bilde 5 nedenfor viser svivel med faste hydraulikk rørlinjer. I forbindelse med bytte av svivel ble hydraulikkslanger midlertidig montert, som vist på bilde 6, i påvente av prefabrikering av nye rør.

Hydraulikkslangene på svivelens underside ble skadet i forbindelse med svivelhavariet og ble skiftet ut.

I perioden fra 14. mai 2025 til 27. november 2025 ble slanger på svivelens underside skiftet ut en rekke ganger. Hydraulikkslangene ble skadet i forbindelse med svivelhavariet 14.mai, og alle slangene ble da skiftet. I etterkant ble flere slanger skiftet ut på grunn av det man mente var for lav trykkklasse. Tre slanger ble senere skadet på grunn av feilmonterte elektriske kabler som skapte kontaktskader; dette ble oppdaget 28. juni. Den 27. november ble ytterligere 7 av 9 slanger skiftet ut til en mer robust utforming.
