# PETROLEUMSTILSYNET

Alvorlig arbeidsulykke Mongstad 18.1.2023

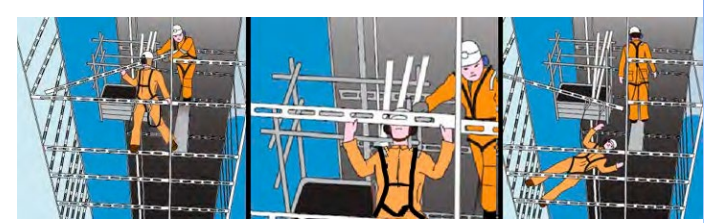
Rammestillaset og skadestedet

Høyde SP sto rett for faltet

Rammestillas

Feilbygget rammestillas

Fallhøyde: 23.5 m

Hvor SP falt
