# Granskingsrapport

Rapport	
Rapporttittel Gasslekkasjen på Statoil Mongstad den 25.10.2016	Aktivitetsnummer 001902037

Sammendrag
<p>Gasslekkasjen på Mongstad den 25.10.2016 oppstod da en operatør, etter at det var oppdaget gass i området, forsøkte å operere en ventil. Korrosjon under isolasjon (KUI) hadde ført til at rørstussen som ventilen var montert på, var gjennomrustet, og stussen med ventil knakk av slik at gassen fikk fritt utløp. Nødavstengning og manuell trykkavlastning ble satt i verk med det samme, og aktivering av fabrikkalarmen gjorde at personellet evakuerte anlegget.</p> <p>Under ubetydelig endrede omstendigheter kunne gasslekkasjen ha ført til tap av menneskeliv. Faktiske konsekvenser var utslipp av hydrogen- og hydrokarbongass til ytre miljø og stopp i produksjonen i det berørte anlegget.</p> <p>I 2012 var det også en alvorlig hendelse på Mongstad som skyldtes KUI, den gangen en damplekkasje. Hendelsen ble gransket av både Statoil og oss. Andre lekkasjer kommer i tillegg til disse, så KUI er et kjent problem på Mongstad.</p> <p>Granskingen vår påviste fire avvik: Anlegget var ikke blitt forsvarlig vedlikeholdt, det manglet risikovurdering, det var ikke informert

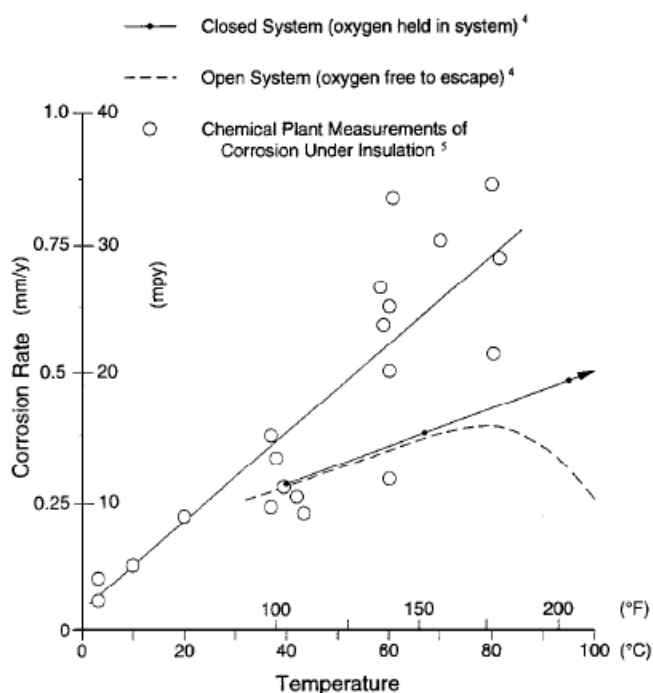
Figur 5: KUI for karbonstål, korrosjonsrate som funksjon av temperaturen og system (åpent – open eller innelukket - closed), (NACE , 2010).

For temperaturer over 100 °C, utenfor kurven i Figur 5 kan det være at økningen i korrosjonshastighet reverseres ved ytterligere temperaturøkning. Dette er anleggsspesifikk kunnskap.
