# Granskingsrapport

Rapport	
Rapporttittel Granskingsrapport etter hendelse med fatalt utfall på COSLInnovator 30. desember 2015.	Aktivitetsnummer 418005005

Sammendrag
30.12.2015 kl. 16:38 ble den flyttbare boreinnretningen COSLInnovator truffet av en bølge. Bølgen traff innretningen på babord side forut, og innretningen fikk omfattende skader. En person omkom og fire personer ble skadet. Skadene var begrenset til deler av boligkvarteret.

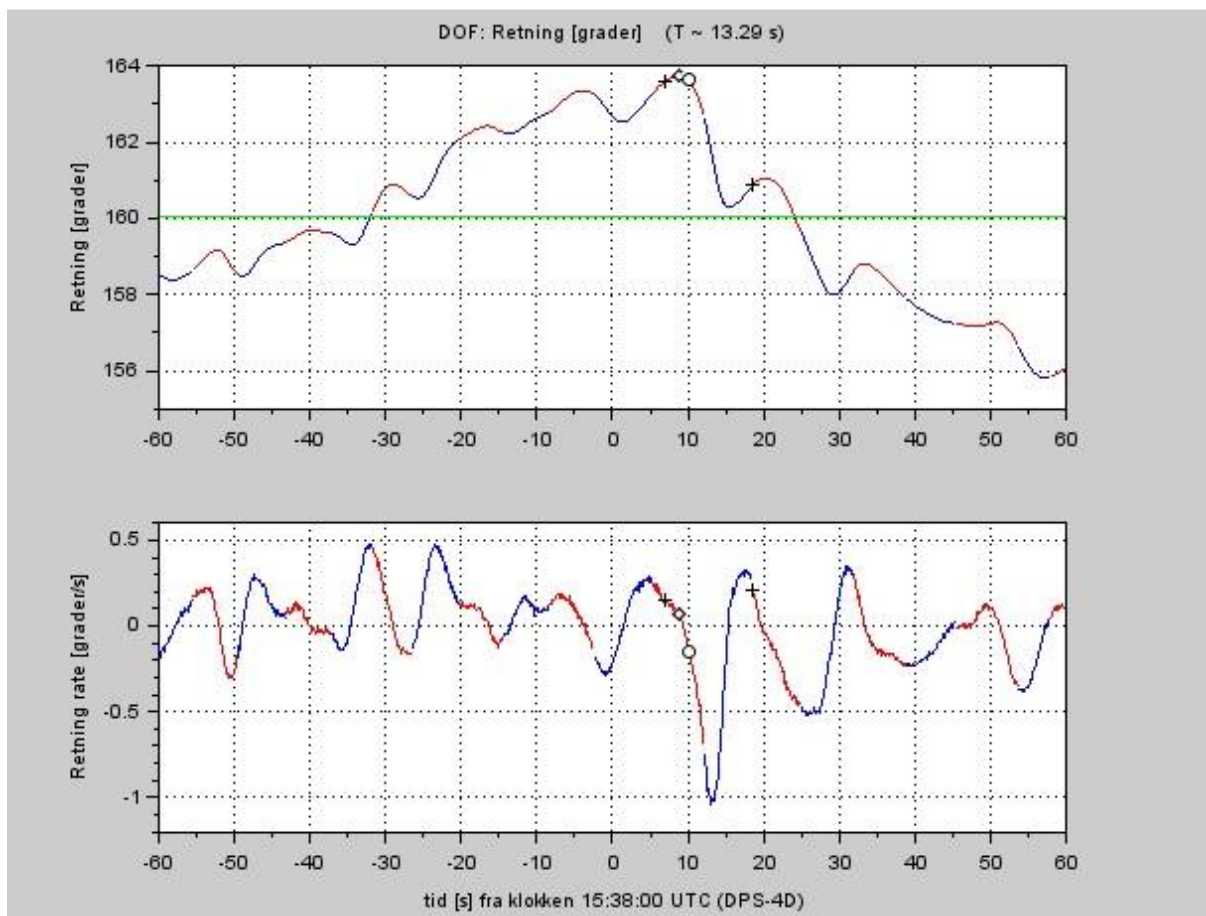
Figur 8 Fartøy retning (heading) i tidsrommet før og etter hendelsen. Øverste graf viser bevegelsens posisjon, nederste graf viser hastighet.

Tid UTC DPS- 4D	Kompass retning	Hastighet	Hastighet (absolutt)
		[°]	[°/s]	[°/min]
A (+)	15:38:06.9	163.59	+0.15	9
B (◇)	15:38:08.7	<b>163.77</b>	+0.07	4
C (o)	15:38:10.0	163.64	-0.15	9
D (+)	15:38:18.5	160.88	+0.21	13

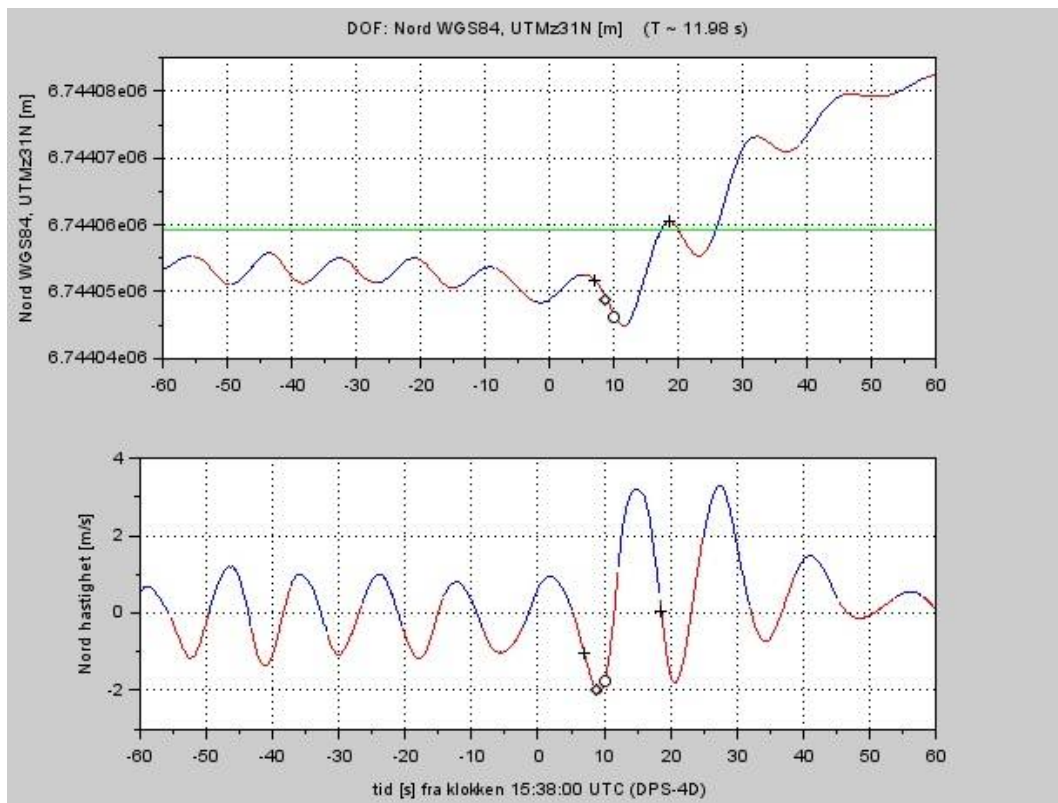
Figur 9 Nord posisjon og hastighet i tidsrommet før og etter hendelsen. Øverste graf viser bevegelsens posisjon, nederste graf viser hastighet.

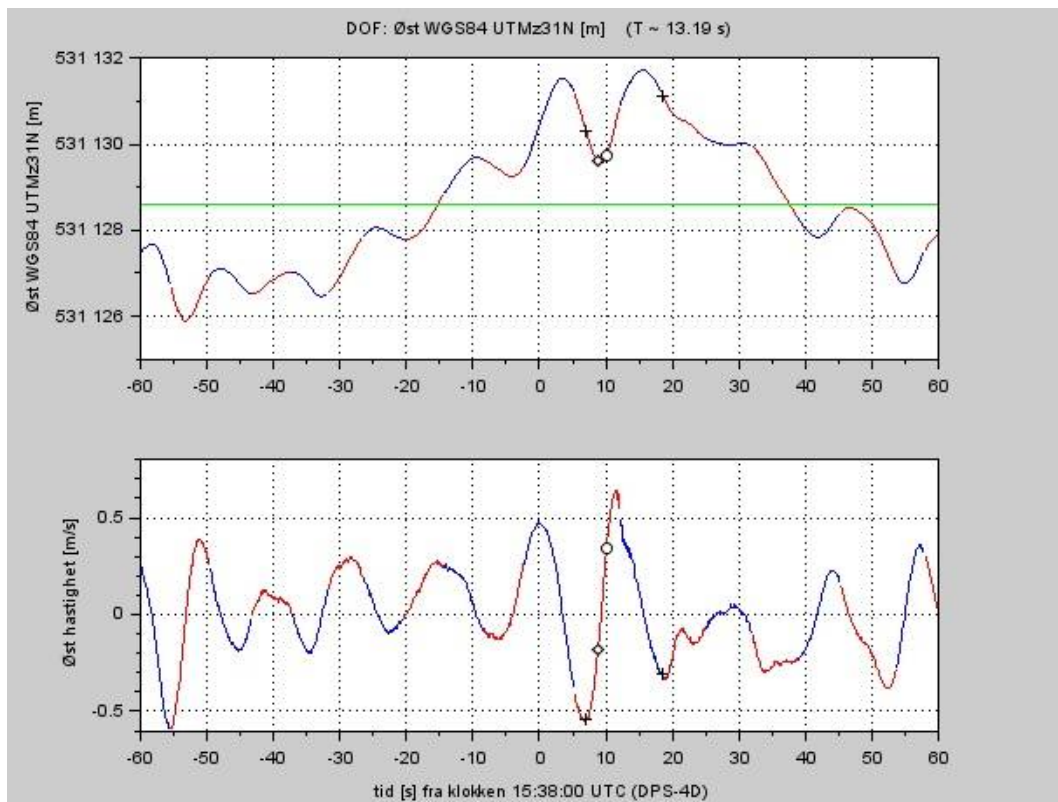
Figur 10 Øst posisjon og hastighet i tidsrommet før og etter hendelsen. Øverste graf viser bevegelsens posisjon, nederste graf viser hastighet.

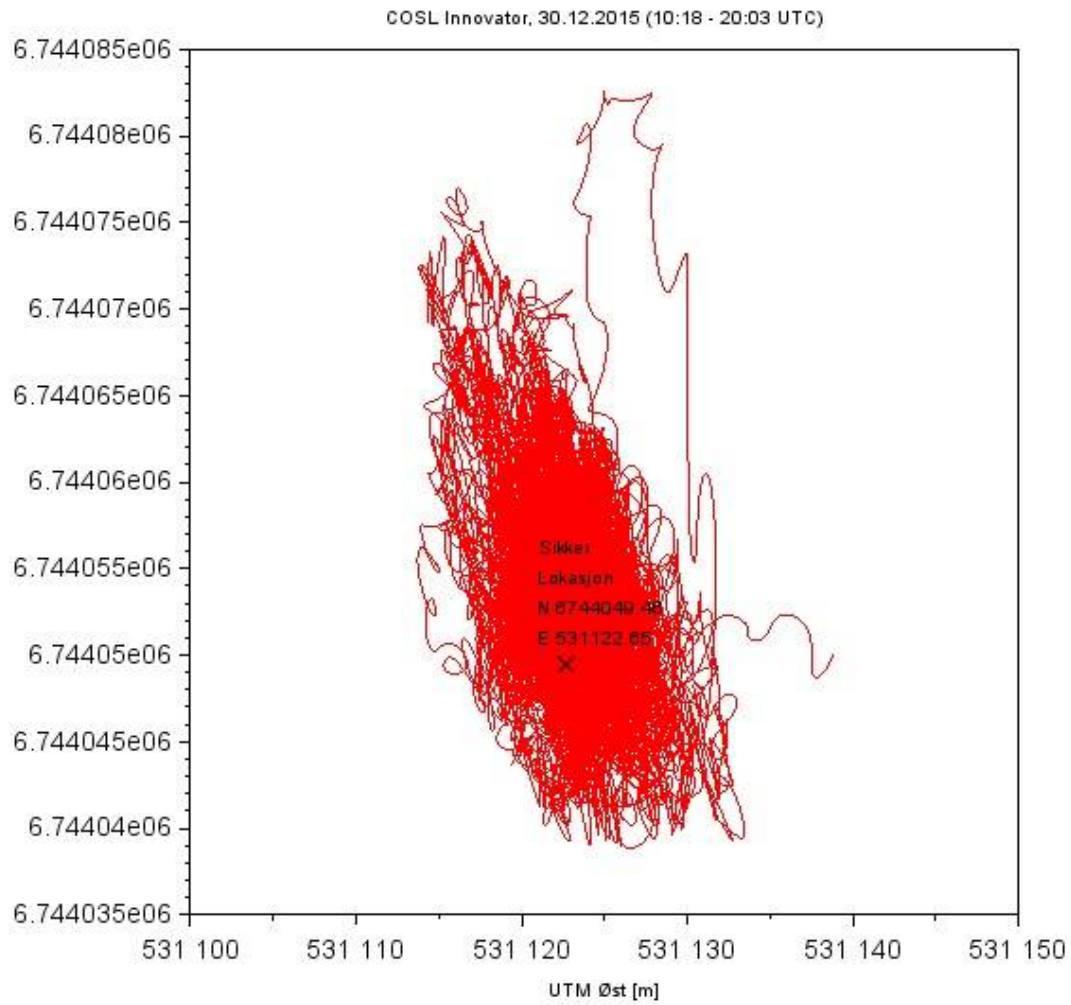
Figur 11 Bevegelsesspor for COSLInnovator på hendelsesdagen. Data fra Kongsberg DPS-4D.

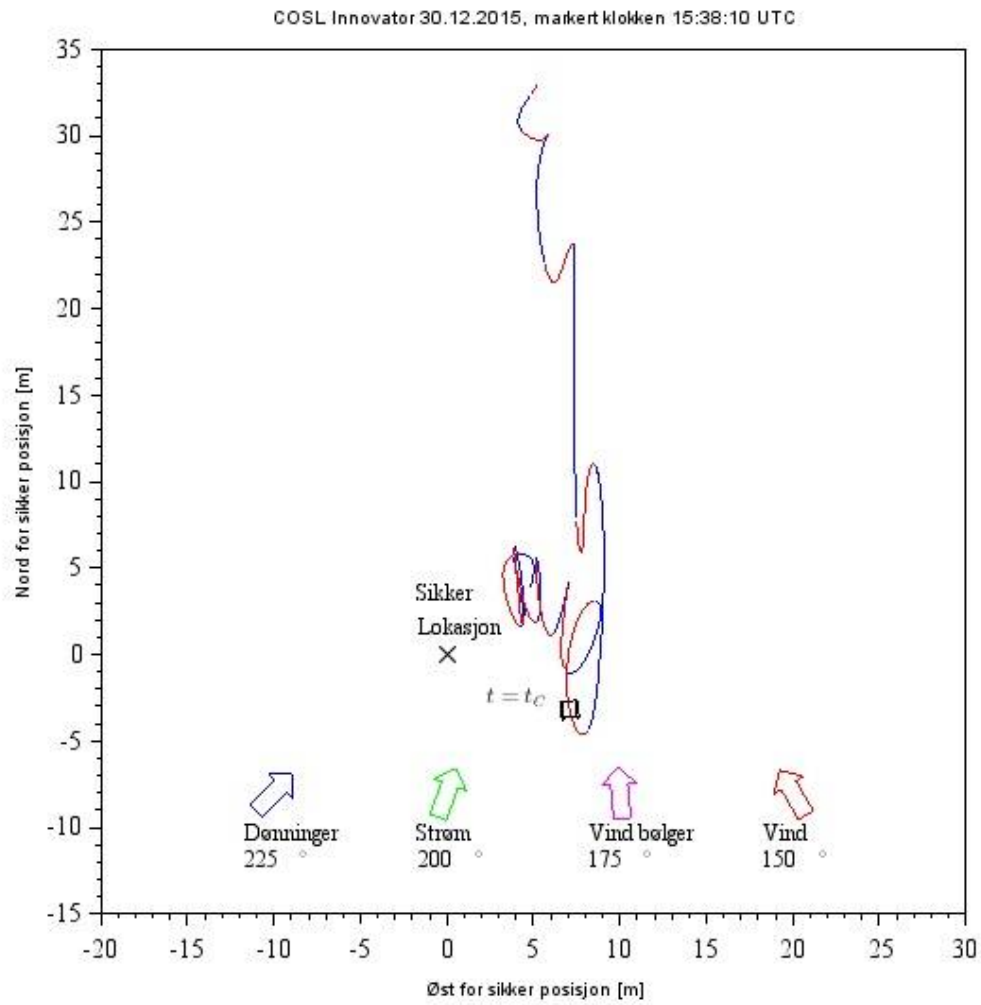
Figur 12 Posisjon i tidsrommet rundt hendelsen med angivelse av generell retning på vær. Farge på sporet samsvarer med beskrivelsen i Figur 5.
