## Granskingsrapport

| Rapport | |
|---|---|
| Rapporttittel<br>Rapport etter gransking av fallhendelse 24.4.2025 på<br>Hammerfest LNG | Aktivitetsnummer<br>001901060/347000002 |

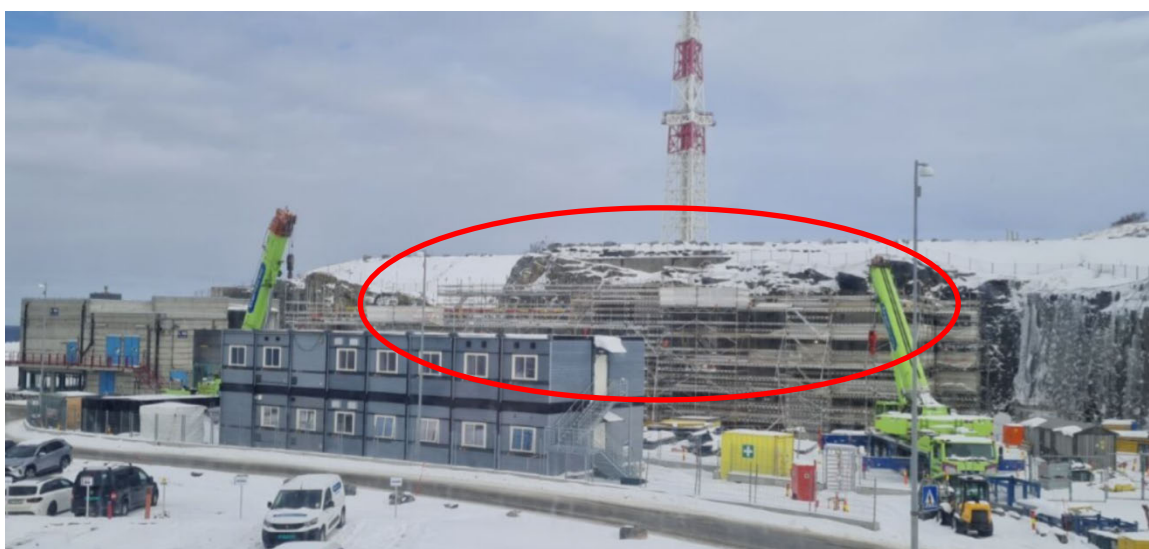
Figur 2 Område L202

Under montering av forskalingsstillas til nødkraftgenerator-bygg, inntraff det den 24.04.2025 en alvorlig arbeidsulykke på Equinor sitt landanlegg Hammerfest LNG (HLNG) på Melkøya. En arbeidstaker som var innleid til Consto Anlegg Nord AS (Consto), falt 4,4 meter ned til betonggulvet under arbeid med montering av forskalingsstillaset.

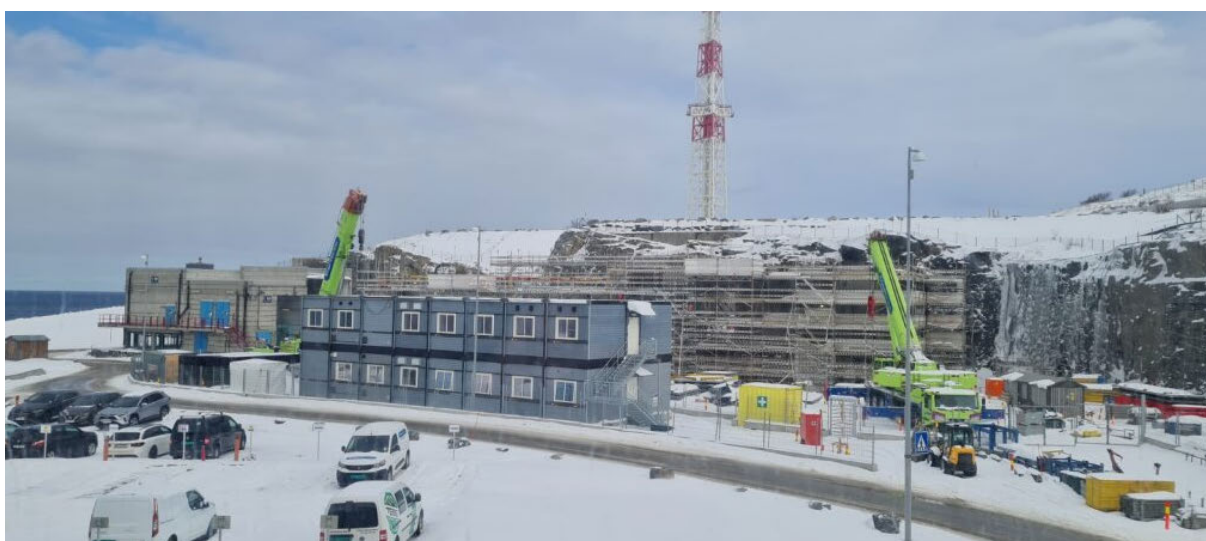
Ulykken skjedde i området L202 i nærheten av administrasjonsbygget på Melkøya, hvor det pågår oppføring av et bygg for tre nødkraftgeneratorer. Dette området ligger utenfor den delen av anlegget som klassifiseres som eksplosjonsfarlig, omtalt som varmt anlegg (hot-site). Consto har imidlertid hatt tilsvarende oppsett av forskalingsstillas inne på varmt anlegg i området L201 over lengre tid.

Oversiktsbilde HLNG området L202 der hendelsen inntraff (Havtil bilde)

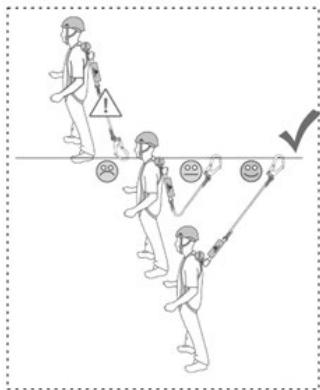
Bilde viser Fallsikringsselen Cresto Worker Pro 1123 og fangline Cresto 1602 som ble benyttet av personellet i forbindelse med hendelsen. Bildet er hentet fra [www.cresto.com](http://www.cresto.com)

Direkte årsak til hendelsen var at skadet person (SP) mistet balansen og falt fra forskalingsstillaset ned på bakkenivå. Fallsikringsselen med dobbel fangline med kroker og falldemping som SP var tildelt for å bruke, var ikke festet til sikkert festepunkt. Granskingen har videre avdekket at hovedårsaken til hendelsen var at Consto ikke hadde tilrettelagt for bruk av arbeidsplattformer under montering av forskalingsstillas.
