Granskingsrapport

Rapport	
Rapporttittel Granskingsrapport etter dødsulykken på Maersk Interceptor	Aktivetsnummer 400010004

Den 7.12.2017 kl. 11.59 inntraff det en dødsulykke under en løfteoperasjon på Maersk Interceptor. Innretningen arbeidet for AkerBP på Tambar-feltet.

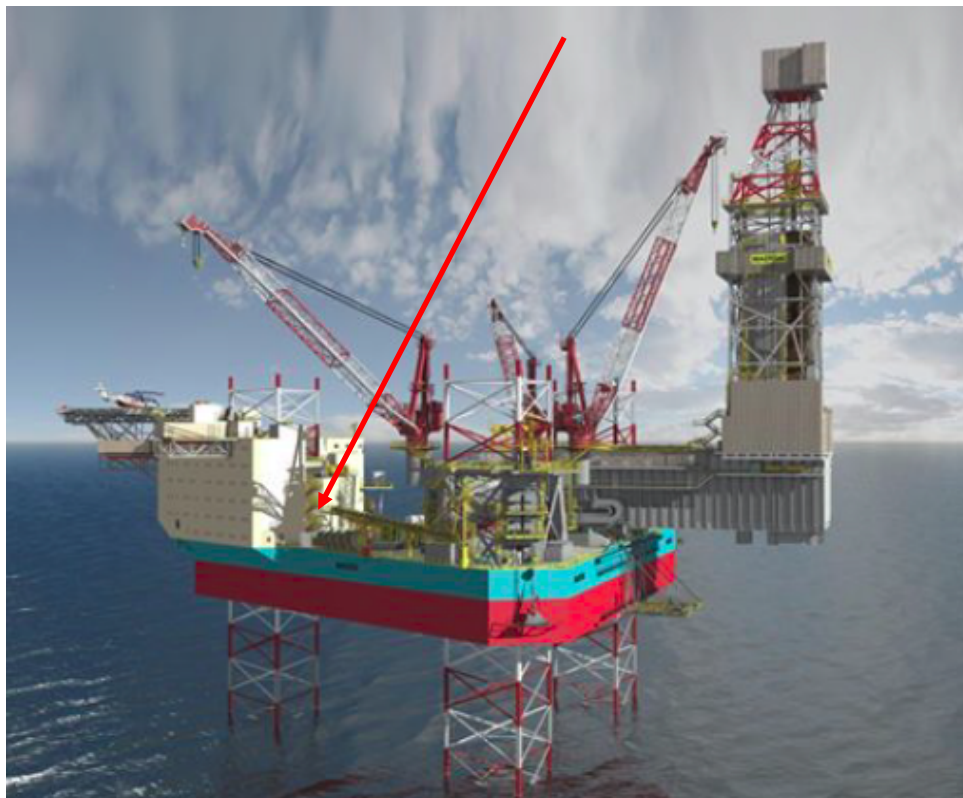
Området der hendelsen inntraff, var på hoveddekket forut på innretningen, i bakkant av legg nummer 1. Se bildene nedenfor.

Bilde 4: Pilen viser hvor råvannspumpen skulle installeres

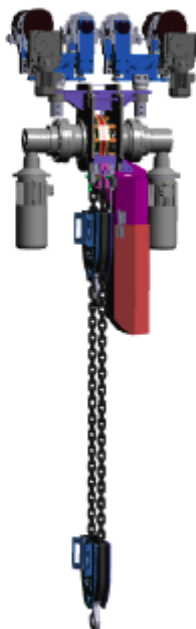
Elektrodrevet kjettingtalje med løpekatt («trolley») og styringssystem var produsert av ASME A/S DK. Taljens løftekapasitet var SWL 18 tonn.

Bilde 9: Sammenstilling av elektrokjettingtalje og løpekatt uten kranbane

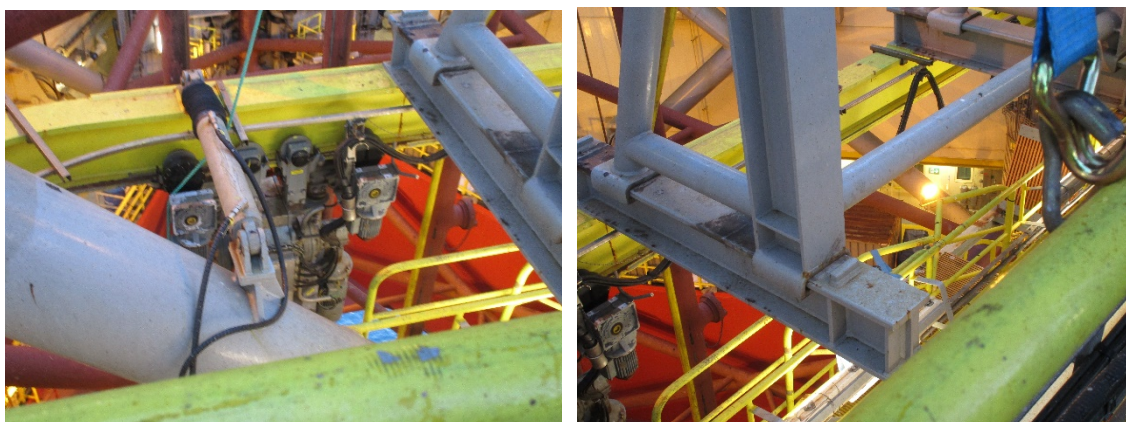
Kranbanen består av en bjelke som er festet til to sylindere for å kunne justeres sideveis. Kranbanen³ har en designkapasitet på SWL 18 tonn.

Bilde 10: Innfesting av kranbane med justeringssylindere for inn- og utjustering av kranbanen

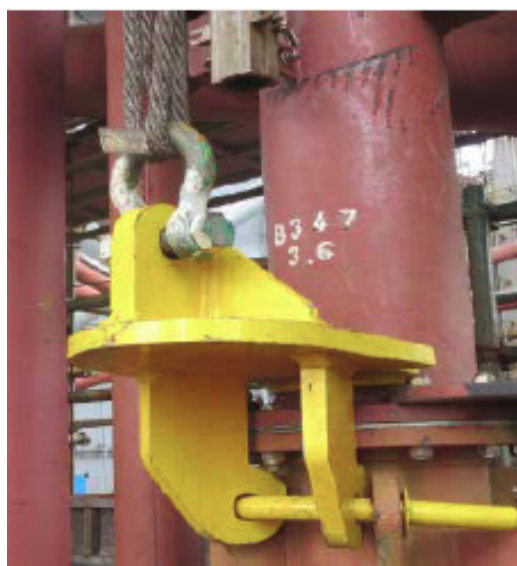
Bilde 11: Løfteåk for løfting av rørellementer til råvannspumper

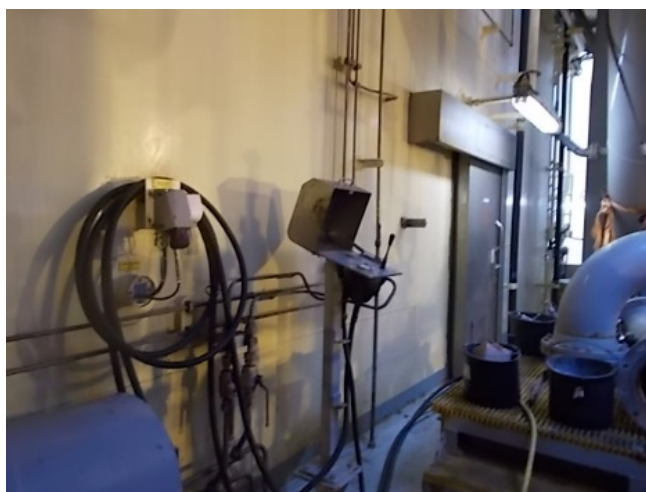
For å avhjelpe montering og demontering av rørdeler og pumper var det installert to bjelker som kunne skyves ut hydraulisk. Råvannspumpen med de enkelte rørene kan da settes ned for avlastning.

Bilde 12: Operasjonspanelet og styreventilene for å operere avlastningsoppheeng for råvannspumpen
