# Granskingsrapport

Rapport	
Rapporttittel Gransking av fallende stigerør på West Bollsta 17. oktober 2020	Aktivitetsnummer 404011004

Involverte	
Lag T-F	Godkjent av / dato Irja Viste-Ollestad/05. mars 2021
Deltakere i granskingsgruppen Reidar Sune, Eva Hølmebakk	Granskingsleder Torbjørn Gjerde

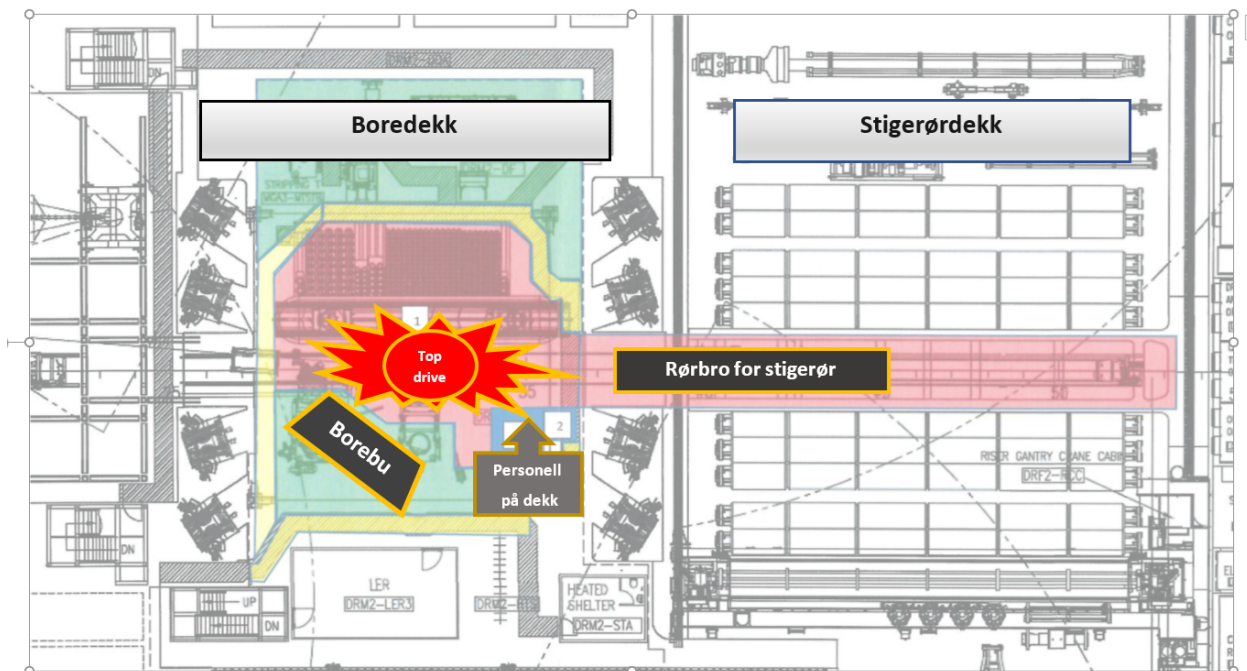
Tegning 2: Plantegning over boredekk på West Bollsta med angivelse av; rørbro for stigerør, plassering av top-drive, borebu, sikker plass for observering under løft samt området der stigerøret falt ned.

Under løfteoperasjonen av det første stigerøret, fra horisontal til vertikal stilling, løsnet røret fra løfteverktøyet. Dette skjedde da røret var kommet i nesten vertikal posisjon, og røret falt ned på boredekk og ble liggende oppå arbeidsbordet, mellom de to V-dørene. Stigerøret rev med seg deler av V-døren på motsatt siden av boredekket ut mot rørdekket, og store deler av flytelementene rundt stigerøret ble skadet og revet av.

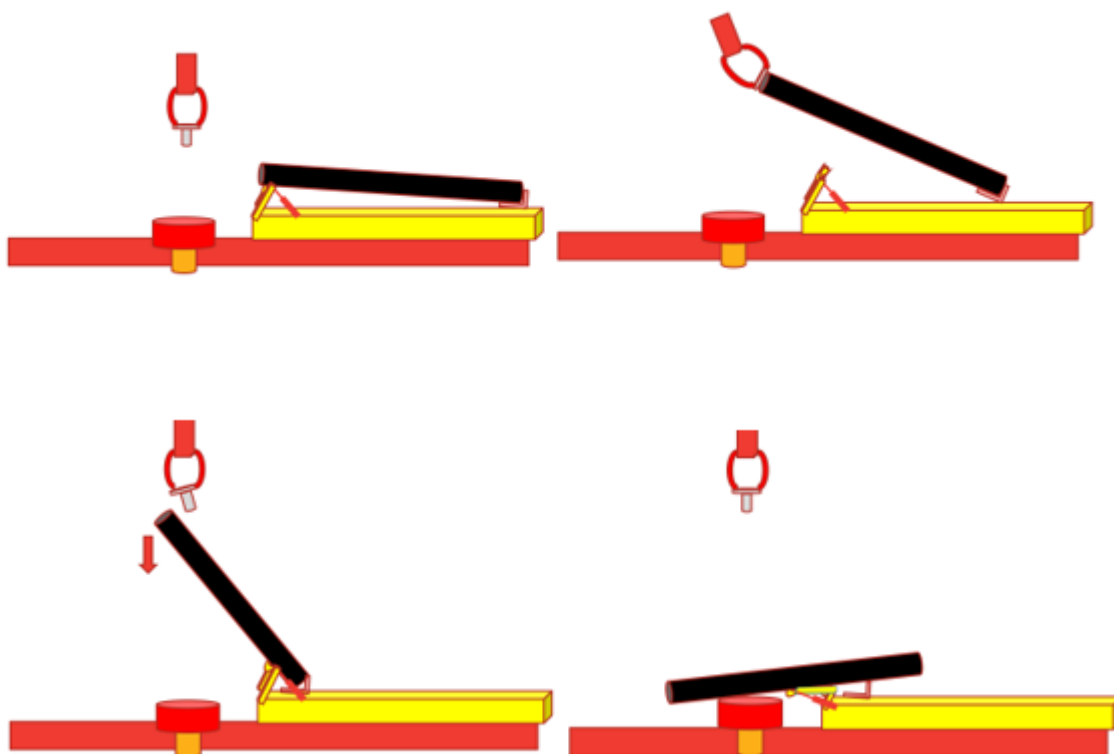
Tegning 3, nedenfor viser sekvensen for hendelsesforløpet, med stigerøret som skulle trekkes fra horisontal til vertikal stilling. Stigerøret ligger på rørbroen, mens toppen er festet til løfteverktøyet. I front av rørbroen styres stigerøret av såkalte gorillaarmer, som støtter stigerøret når det løftes av rørbroen. Videre viser sekvensen hvordan stigerøret løsnet fra løfteverktøyet og falt ned på arbeidsbordet.

Tegning 3: Tegningen viser rørbroen med stigerøret som løftes av løfteverktøyet. Tegningen er hentet fra Lundin sin presentasjon av hendelsen.

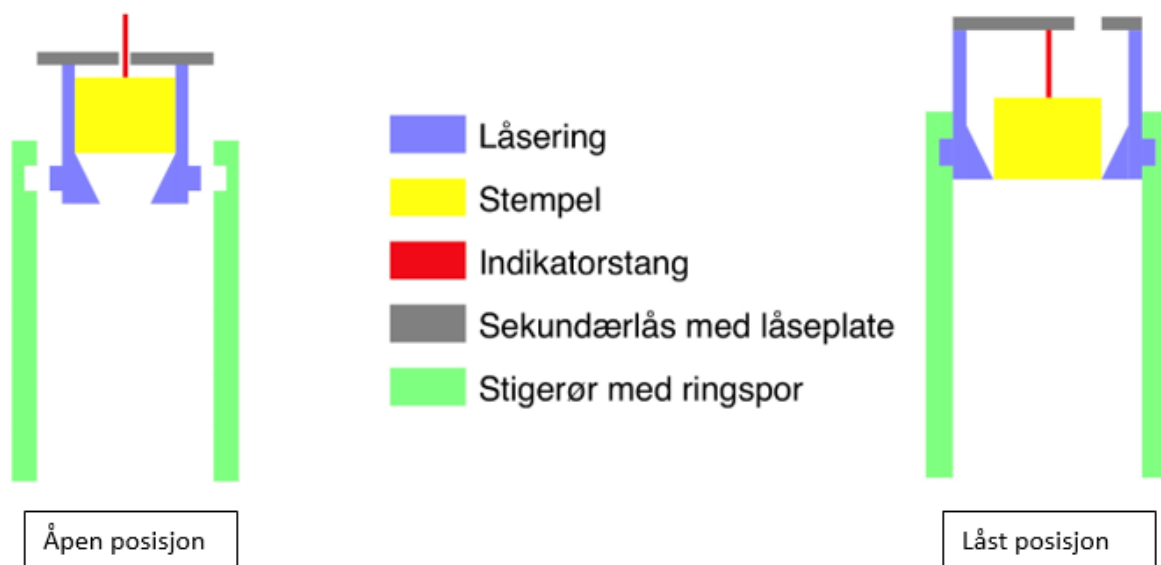
Tegning 4 viser i en forenklet skisse hvordan løfteverktøyet ble koblet til stigerøret. Hensikten med løfteverktøyet var å låse dette til stigerøret slik at stigerøret kunne løftes. Løfteverktøyet og innfestingen i stigerøret skulle ha styrke til å kunne løfte hele strengen med flere stigerør og BOP når disse var koblet sammen.

Tegning 4: Viser en forenklet framstilling av stigerøret i grønt, og løfteverktøyet i lilla, rødt, gult og grått.

Løfteverktøyet ble plassert mot stigerøret med låseringen inni røret, slik at profilen i låseringen og ringsporet i vegg på stigerøret kom overfor hverandre. Påmonterte avstandsklosser sikret rett avstand mellom stigerør og låseverktøy. Avstandsklossene er ikke med på skissen, men vises på Bilde 6

Løfteverktøyet ble låst til stigerøret ved å klemme profilen til låseringen ut i ringspor på stigerørveggen. Låseringen ble utvidet ved hjelp av et stempel. Stempelet hadde indikatorstenger (4 stk) som var festet på toppen og beveget seg med dette. Granskingen har ikke avdekket toleranseavvik på løfteverktøyet og stigerøret.
