Havindustritilsynet  
Att: Kjell Arild Anfinsen  
Postboks 599  
4003 Stavanger

Vår referanse: 2025-024841  
Deres referanse: 2025/983  
28. juli 2025

## **Equinor - Hammerfest LNG – Bekreftelse på oppfyllelse av pålegg**

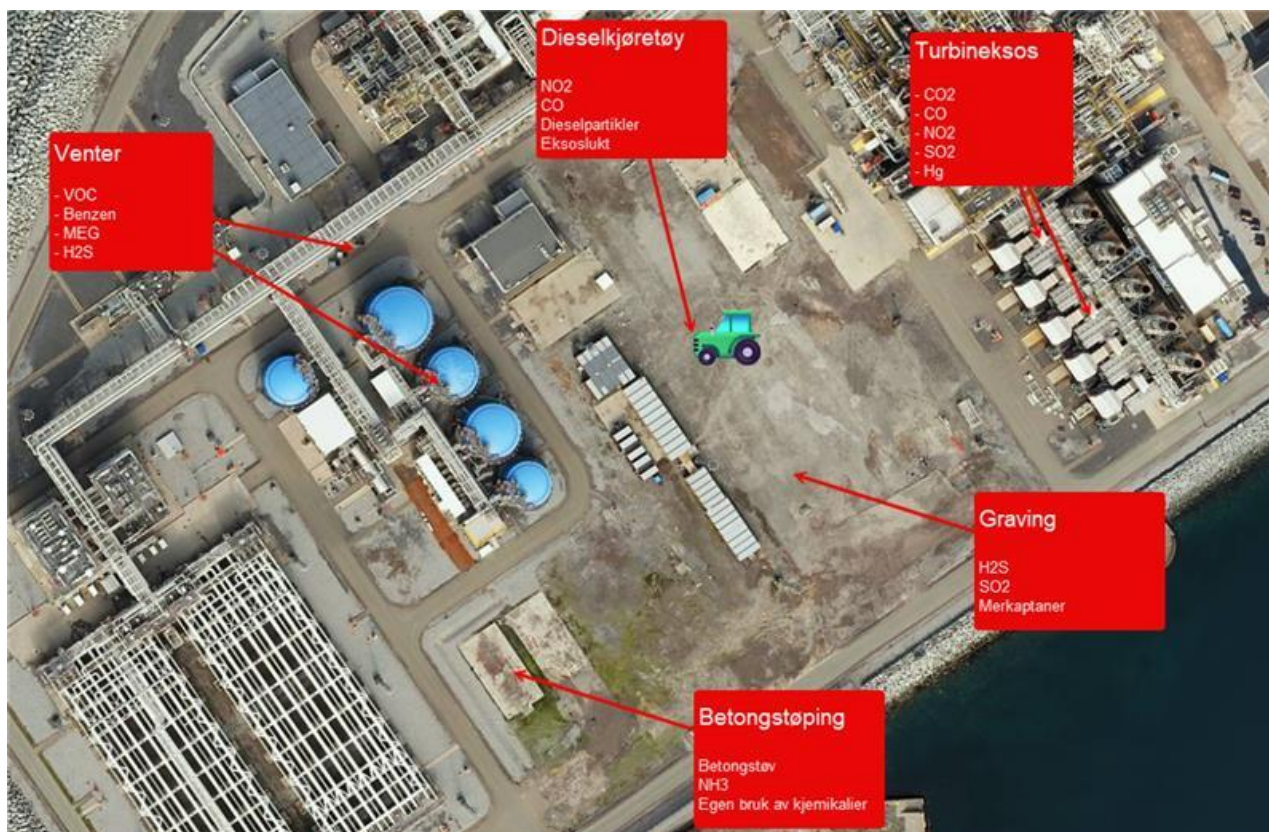
Det har blitt gjennomført yrkeshygieniske kartlegginger av mulige kilder og stoffer som personell kan ha blitt eksponert for ved området L201. Teknisk og medisinsk fagekspertise inkludert yrkeshygieniker har vært involvert i dette arbeidet. Kartleggingen av kilder i aktuelt område omfatter ventileringsutløp fra tanker og prosessutstyr, dieselskjøretøy, turbineksos fra gassturbiner, gravearbeid på tomt og arbeid med betong. Kartet nedenfor viser plassering av mulige eksponeringskilder, og komponenter som kildene slipper ut er listet opp i tabellen nedenfor sammen med vurdering og evt. tiltak for å redusere risiko.

| Kilder | Komponenter/mulige kjemikalier | Vurdering og evt. tiltak |
|---|---|---|
| Ventilasjonsutløp fra monoetylenglykol (MEG)-tanker | <p>Flyktige organiske komponenter (VOC)</p> <p>Benzen</p> <p>H<sub>2</sub>S</p> <p>Svovelforbindelser</p> <p>Kvikksølv</p> | <p>Ventilasjonsutløpet befinner seg 20 meter over bakkenivå. Det er utført en spredningsanalyse for å vurdere potensiale for eksponering på bakkenivå i området rundt tankene.</p> <p><b>Benzen, VOC:</b> Analysene og målinger så langt (se vedlegg 2.5) viser at det er svært lav sannsynlighet for at personell skal kunne bli eksponert for helseskadelige mengder over grenseverdier av flyktige organiske komponenter (VOC) og benzen ved arbeid på bakkenivå.</p> <p><b>Kvikksølv:</b> I juli 2024 ble det utført undersøkelse og analyse av kvikksølv av et eksternt firma på 25 utvalgte punkter i prosessen herunder fra ventilasjonsutløp ut av 13-TA-101 (én av MEG-tankene). Prøveresultatet viste konsentrasjon på 0,000148 mg/m<sup>3</sup>, og grenseverdien for 8 timers eksponering er 0,02 mg/m<sup>3</sup>. Resultatet er altså 135 ganger lavere enn tillatt grenseverdi. Det anses derfor som lite sannsynlig at kvikksølv fra ventiler er kilden. Måleprogram er iverksatt, se vedlegg 2.5, og prøvetaking av væskefasen i MEG-tankene er bestilt og denne vil bli analysert for kvikksølv.</p> |

| | | <p><b>Svovelforbindelser:</b> Analysene og målinger så langt av H<sub>2</sub>S og mercaptan (se vedlegg 2.6) på ventilasjonsutløpet ut av 13-TA-101/102 samt utvalgte plasser på bakkenivå viser verdier under laveste deteksjonsgrense for måleutstyret (&lt;0,25 ppm vol%). Alle som jobber på Melkøya, bærer personbåren måler for kontinuerlig overvåking av H<sub>2</sub>S og det er ikke observert noen utslag. Det anses basert på målinger som svært lav sannsynlighet for at personell skal kunne bli eksponert for helseskadelige mengder av svovelforbindelser.</p> <p><b>Tiltak:</b> For å redusere eventuell usikkerhet knyttet til spredningsanalysen og eksponeringsforhold, har det midlertidig blitt satt opp stasjonære VOC-målere i området rundt tankene for kontinuerlig å logge konsentrasjonen av flyktige komponenter. Risiko styres gjennom arbeidstillatelse (AT) for jobb på L201-området og ved tidlig varsling på detektor skal handlingsmønsteret følges (se ytterligere beskrivelse i vedlegg 2.2). Dette er en fast del av før jobb samtale og skal også synliggjøres på AT.</p> <p>I tillegg vil det utføres manuell ventilering fra MEG-tankene som styres fra kontrollrommet inntil ytterligere analyser og gransking er ferdigstilt og en vet mer om årsaksforhold. Sannsynlighet for eksponering av personell vil reduseres ved manuell ventilering.</p> <p>Forsterkning av tekniske barrierer er under utredning. Det er utarbeidet et forslag basert på containerløsning med utskiftelige filtre som vurderes kjørt som pilotprosjekt før eventuelt endelig modifikasjon iverksettes. I parallell vurderes midlertidig omruting av ventilasjon via slange til sikker lokasjon på vestsiden av slug catcheren.</p> |

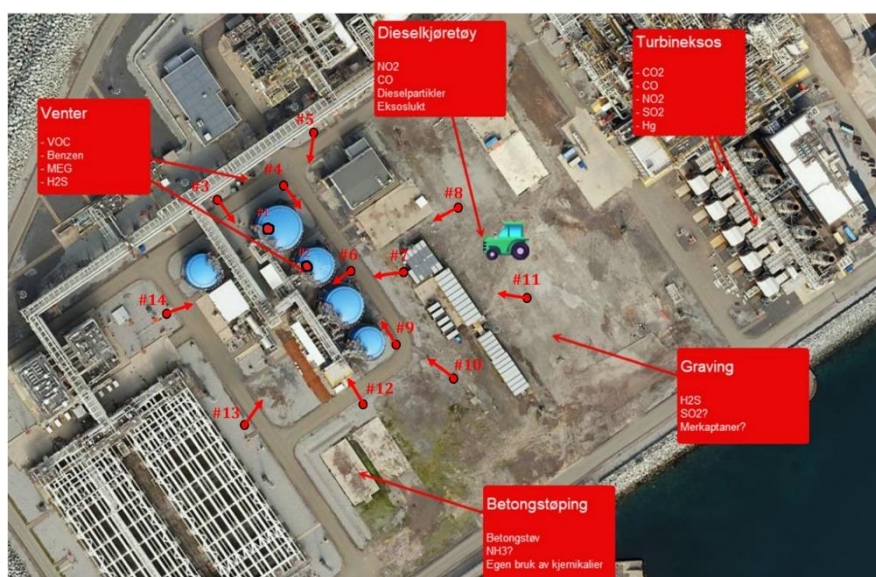
4. Stasjonære målinger med ATD-rør dag og natt i kombinasjon med direktevisende VOC-måler i 5 av punktene på bakkenivå (#14, #4, #9, #10 & #11)  
ATD-rørene sendes inn til analyse hos Nemko Norlab. Loggdata fra VOC-målerne tas ut etter endt skift.

**Resultat fra direktevisende målinger utført i perioden 21.07.25 - 24.07.25**
